RESUMEN DE DATOS

Matrícula	D-HAFV
Tipo y modelo	AGUSTA BELL AB-412
Explotador	FAASA

Tipo de operación	Trabajos aéreos – Comercial – Lucha contra incendios
Fase del vuelo	Aterrizaje

INFORME

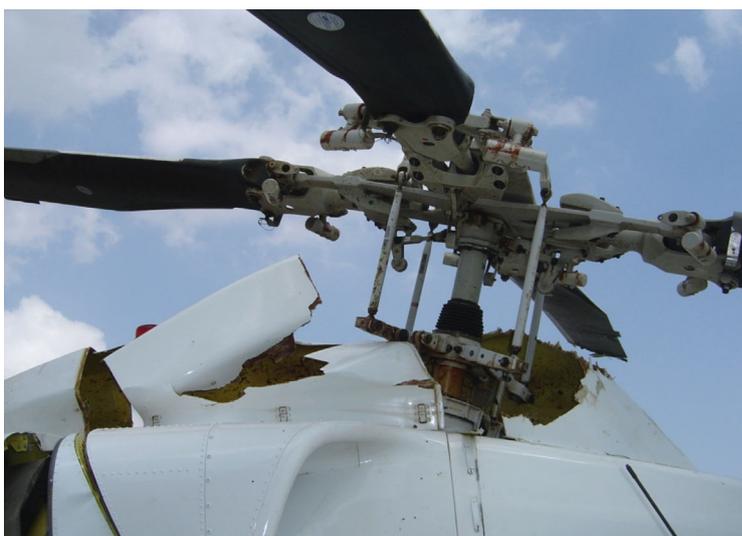
Figura 1. Rotor principal

La aeronave resultó con daños importantes. Los restos de la misma estaban concentrados excepto partes de las palas del rotor principal que se desprendieron y se encontraron alejadas del helicóptero.

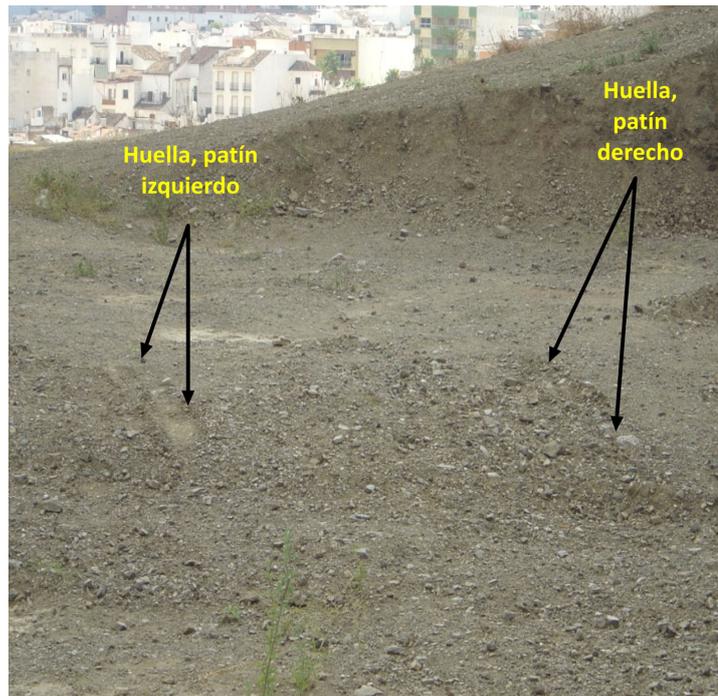
El helicóptero aterrizó en una explanada, situada a media ladera de una loma, de longitud superior a 2 D (diámetros del rotor) y de anchura superior a 1,5 D. Todo el suelo de la explanada tenía un color uniforme y estaba dividido en dos plataformas, con una diferencia de altura entre ambas próxima a 50 cm y unidas por una franja de tierra en pendiente (véase figura 2).

Se encontraron dos huellas, correspondientes a los dos patines del helicóptero, de longitud inferior al 50% de la longitud de apoyo de los mismos, ubicadas en parte en la plataforma situada a más altura y en parte en la zona en pendiente. La huella del patín izquierdo estaba más marcada que la del derecho.

Figura 2. Zona de aterrizaje en Coín

Los terrenos de color uniforme suelen dificultar la apreciación de las características de su superficie. En este caso, el terreno en el que aterrizó la aeronave presentaba estas condiciones, lo que pudo propiciar que el piloto no advirtiera la diferencia de nivel existente entre las dos plataformas que conformaban la zona, por lo que el helicóptero podría estar apoyado solamente con la parte delantera de sus patines, quedando sin

apoyar en el suelo la mitad trasera de los mismos, lo que se traduciría en un apoyo inestable. Además, y una vez que el helicóptero se encontraba posado sobre el terreno, se produjo el desembarco del personal de la brigada y el despliegue del helibalde, lo que modificó la posición del centro de gravedad de la aeronave, que se desplazaría hacia su límite posterior, de forma que pudo quedar a la altura de la parte trasera de los patines, que no estaría apoyada en el suelo, lo que induciría un par de cabeceo y podía haber provocado el inicio de la desestabilización.

REC 01/10. Se recomienda a la AESA que requiera a los operadores de aeronaves dedicadas al transporte de cuadrillas de extinción de incendios que, conjuntamente con las organizaciones responsables de esas cuadrillas, adopten procedimientos que permitan establecer una coordinación entre estos y las tripulaciones de vuelo, con el objeto de que los primeros apoyen a los pilotos durante los aterrizajes en terrenos no preparados, facilitándoles información sobre aspectos como la presencia y separación de obstáculos, apoyo de patines, etc.
