Informe técnico A-003/2007

Aterrizaje en configuración de tren replegado ocurrido el 24 de enero de 2007, a la aeronave Bombardier CL 600-2B19, matrícula EC-IBM, operada por Air Nostrum, en el Aeropuerto de Barcelona

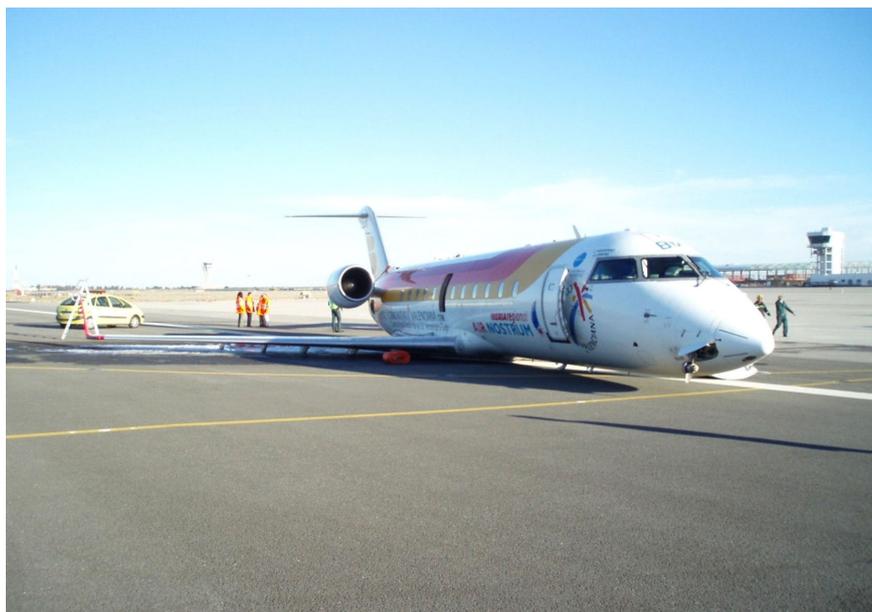
Figura 1. Condición de la aeronave después del evento

La célula de la aeronave conservaba su integridad observándose daños de abrasión en su panza y en las compuertas de tren principal y en las carenas de los actuadores de los flaps en las alas.

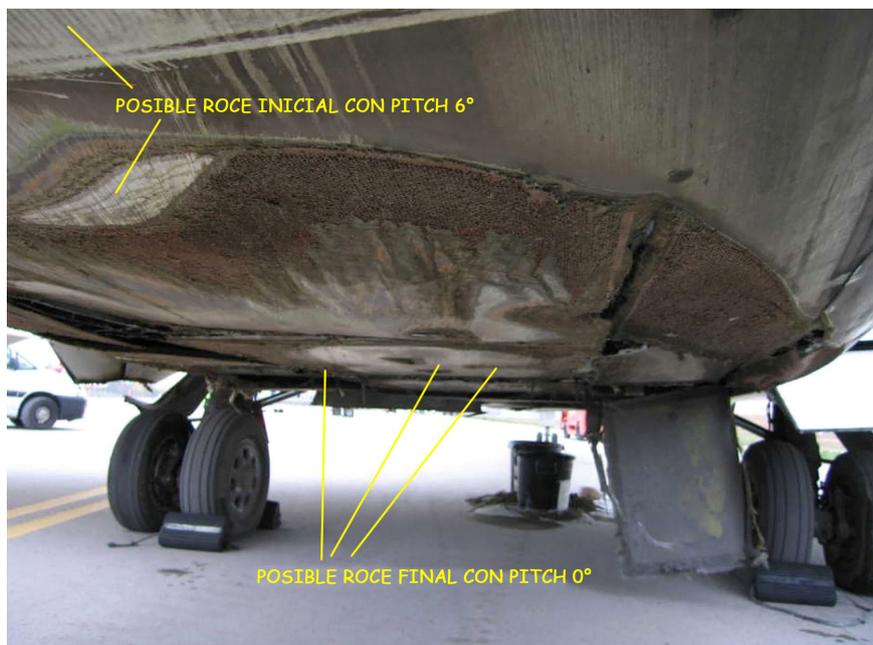
La aeronave se deslizó sobre la pista descansando sobre el cajón central del ala y las carenas inferiores de ala-fuselaje y sufrió daños de impacto en la estructura del fuselaje posterior afectando a revestimientos, larguerillos y cuadernas. El rozamiento con la pista produjo daños adicionalmente en las carenas, en los husillos de los actuadores y en las cajas de las articulaciones de flaps de las dos alas, izquierda y derecha.

Figura 2. Deformaciones y rasponazos en la parte inferior del fuselaje

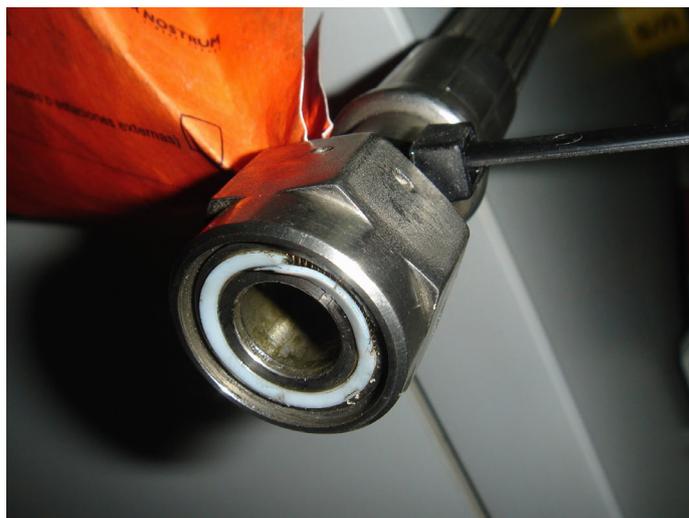
- En la inspección de transmisión de flap en el plano derecho se observan indicios claros de existencia de agua mezclada con la grasa en todos los tramos de ejes. La presencia de agua es muy evidente en el tramo n.º 4, donde la grasa llegaba a gotear.
- En la inspección en el plano izquierdo solo se observan indicios de existencia de agua en la grasa en el tramo n.º 1.

Figura 3. Eje flexible de transmisión a las superficies de flaps

- La cantidad de grasa puede considerarse normal en todos los ejes, siendo sensiblemente menor en los del plano izquierdo, aunque estando en ambos dentro de las recomendaciones del fabricante, que es una capa fina de grasa.
- Todas las juntas de los extremos de los ejes estaban colocadas correctamente y se encontraban en buenas condiciones, excepto la del extremo exterior del eje n.º 3 derecho (junto al actuador n.º 3), que aunque situada en su alojamiento, estaba erosionada.
- Todos los ejes se inspeccionan y están en buen estado, también pasan la prueba de fugas recomendada por Bombardier en la SL 27-089, no encontrándose fugas.

La investigación sobre el sistema y la inspección de los componentes desmontados evidenció la presencia de agua que contaminaba la grasa que lubricaba los ejes flexibles e incluso mostró la junta defectuosa por la que pudo ingresar el agua por el tramo 4° de los ejes. Tras la exposición en la fase de crucero a las bajas temperaturas se formó hielo que agarrotó el giro del eje flexible que transmitía la potencia necesaria para la bajada de flaps.
