RESUMEN DE DATOS

Matrícula	EC-IJO
Tipo y modelo	BEECHCRAFT 1900-D
Explotador	NAYSA. Navegación y Servicios Aéreos Canarios

Tipo y modelo	PT6A-67D
Número	2

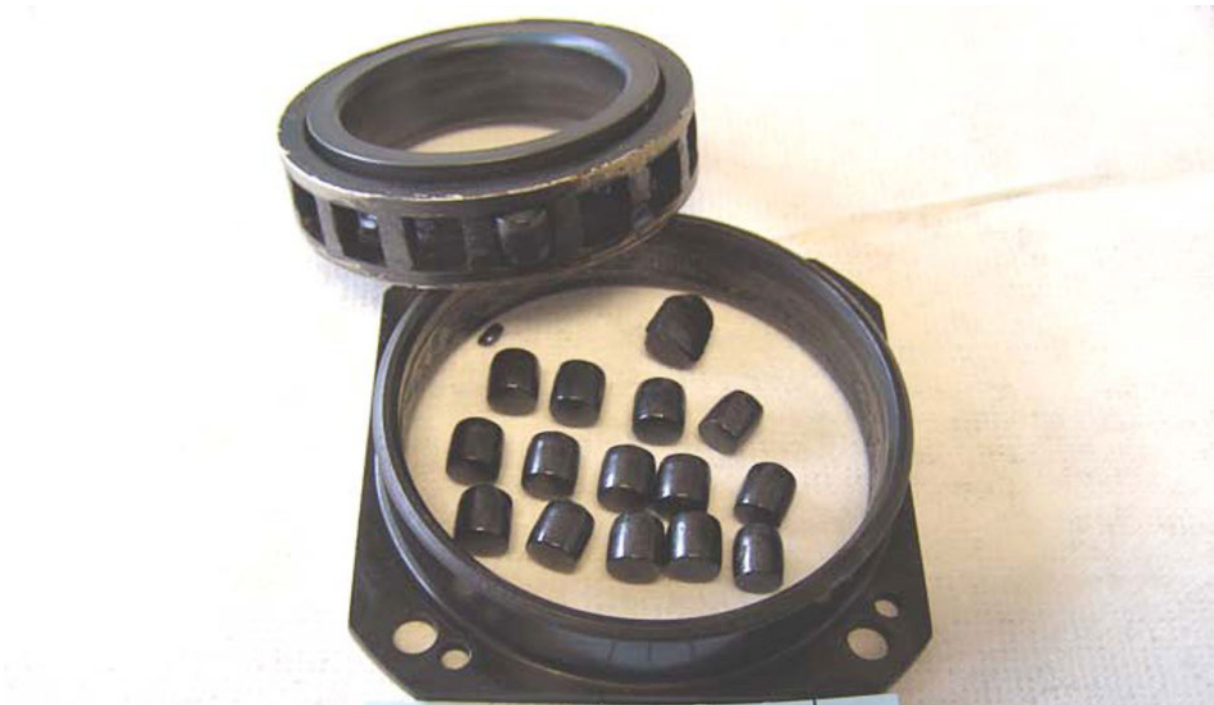
Figura 4. Cojinete n.º 2

Se realizó el desmontaje del motor en las instalaciones de Pratt & Whitney en Alemania (PWC CSC Europe GmbH). El desmontaje mostró que el rotor del compresor estaba agarrotado debido las rozaduras que se habían producido entre las partes del rotor y el estator. Estos daños se produjeron como consecuencia del mal funcionamiento del cojinete número 2 del motor, que estaba, también, seriamente dañado. Además el inyector de aceite del cojinete número 2 mostraba obstrucciones parciales de flujo lo que provocaba que el patrón de pulverización y la dirección de pulverización del aceite no se correspondieran con el estándar.

El filtro del inyector de aceite del cojinete n.º 2 no estaba obstruido. La cavidad del cojinete n.º 2 mostraba aceite quemado pero no había una gran acumulación del mismo. La bomba de presión de aceite, las bombas de retorno y la caja de accesorios («accessory gear box») estaban parcialmente agarrotadas. Se encontraron partículas metálicas en el tanque principal de aceite y la caja de accesorios.

Como conclusión, el cojinete n.º 2 presentaba daños que indicaban una falta de lubricación debido, posiblemente, a que el inyector de aceite del cojinete n.º 2 estaba parcialmente bloqueado, lo que provocó una reducción de flujo y que el patrón de pulverización del aceite no se correspondiera con el estándar.

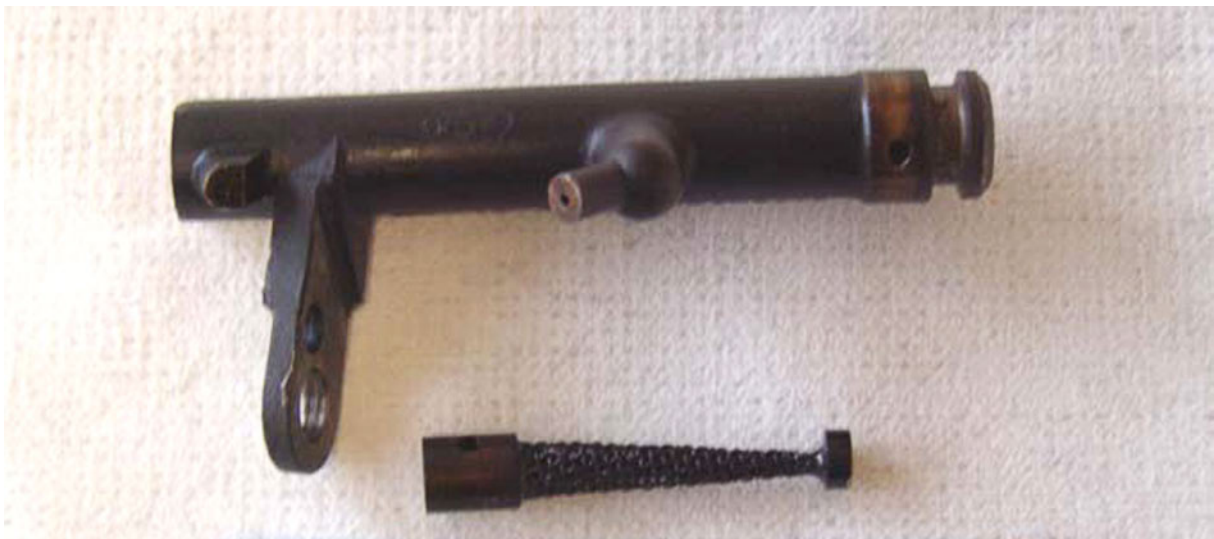
Figura 5. Inyector de aceite del cojinete n.º 2 y filtro del inyector de aceite

de una capa que estaba creciendo en el interior del inyector. La experiencia de Pratt & Whitney indica que no se trata de una forma típica de acumulación de residuos. La formación gradual de esta capa provocaría una reducción de lubricación del cojinete n.º 2 y probablemente un daño como el que se observó en este cojinete.

Se aclaró posteriormente, que aunque en principio la formación de residuos en el inyector parecía debida a un incremento en la temperatura en el interior de la cavidad del cojinete (lo que hizo emitir el SB 14325), la causa principal de que se quemaran residuos, fue la fuga de aceite a través del agujero de pin de sujeción del inyector por lo que posteriormente se emitió el SB 14346.

En el primero, el n.º 14346, se informa que pueden producirse fugas de aceite debido a que el filtro del inyector del cojinete n.º 2 se sujeta mediante un pasador y que las fugas se pueden producir a través del agujero donde se aloja el pasador. Se propone sustituir el pin por un anillo que ajuste el filtro. Este boletín de servicio fue modificado en febrero de 2009 para cambiar su categoría de 8 a 6, es decir, de aplicación cuando el elemento a modificar sea accesible en una tarea de mantenimiento. Posteriormente, se modificó en mayo de 2011 para aclarar que el nuevo inyector instalado incrementaba el flujo de aceite.

En el segundo, el n.º 14325R1, se informa de que se pueden formar depósitos de carbón en el área del cojinete n.º 2 debido a que el aceite de retorno alcanza temperaturas muy elevadas. Se propone un nuevo aislante para separar térmicamente el compartimento del cojinete n.º 2 del compresor de turbina. Adicionalmente se proporciona un inyector de aceite con una cantidad de flujo de aceite mayor.
