RESUMEN DE DATOS

Fecha y hora	Jueves, 11 de febrero de 2007; 11:43 h UTC¹
Lugar	Aeropuerto de Manises (Valencia)

Matrícula	EC-GCE	RA 82044
Tipo y modelo	CASA 1131E (Bücker BU 131)	ANTONOV AN-124-100
Explotador	Privado	Volga-Dnepr Airline

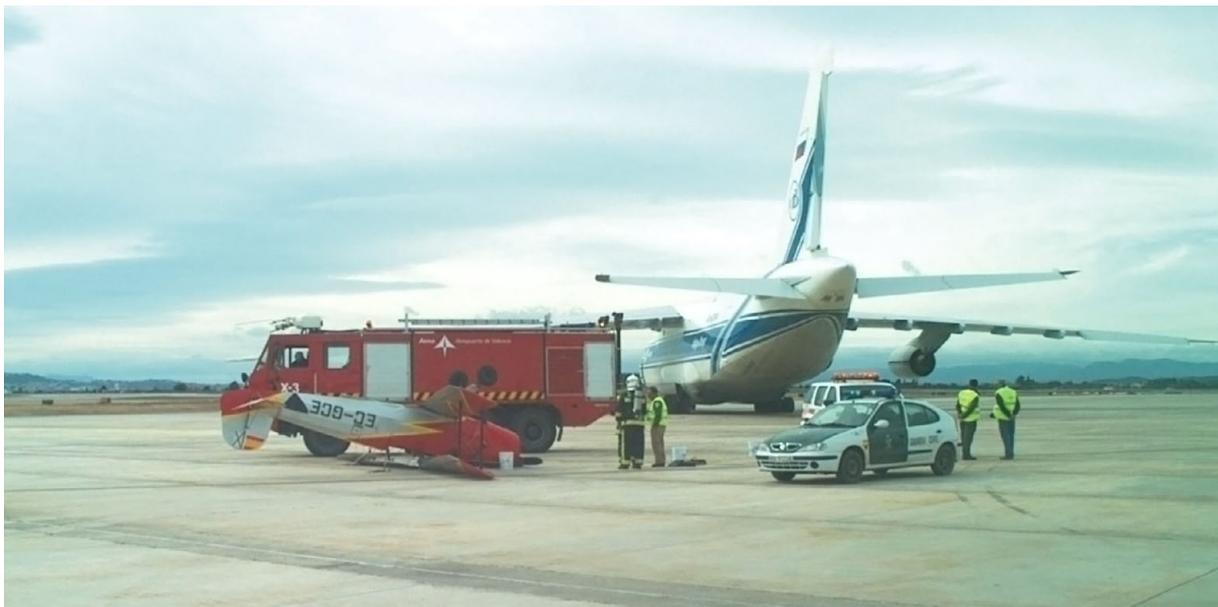
Los ocupantes de la Bücker resultaron ilesos y salieron por su propio pie. La aeronave sufrió daños importantes. La aeronave Antonov no sufrió ningún daño. Al producirse el accidente ATC pidió a la tripulación del Antonov que apagara motores y éste tuvo que retrasar su salida hasta la retirada de la otra aeronave.

Figura 1. Posición final de la Bücker después del accidente

El accidente se produjo debido a la exposición directa de la aeronave Bücker al chorro de los motores a reacción del Antonov a corta distancia. Aunque en esos momentos

existían rachas de viento con una intensidad del viento importante, el hecho de que la Bucker hiciera el mismo trayecto en sentido contrario unos minutos antes, sin experimentar pérdida de control hace que se considere que el viento fuera sólo un factor más que favoreciera la canalización de los gases de escape de los motores del Antonov.

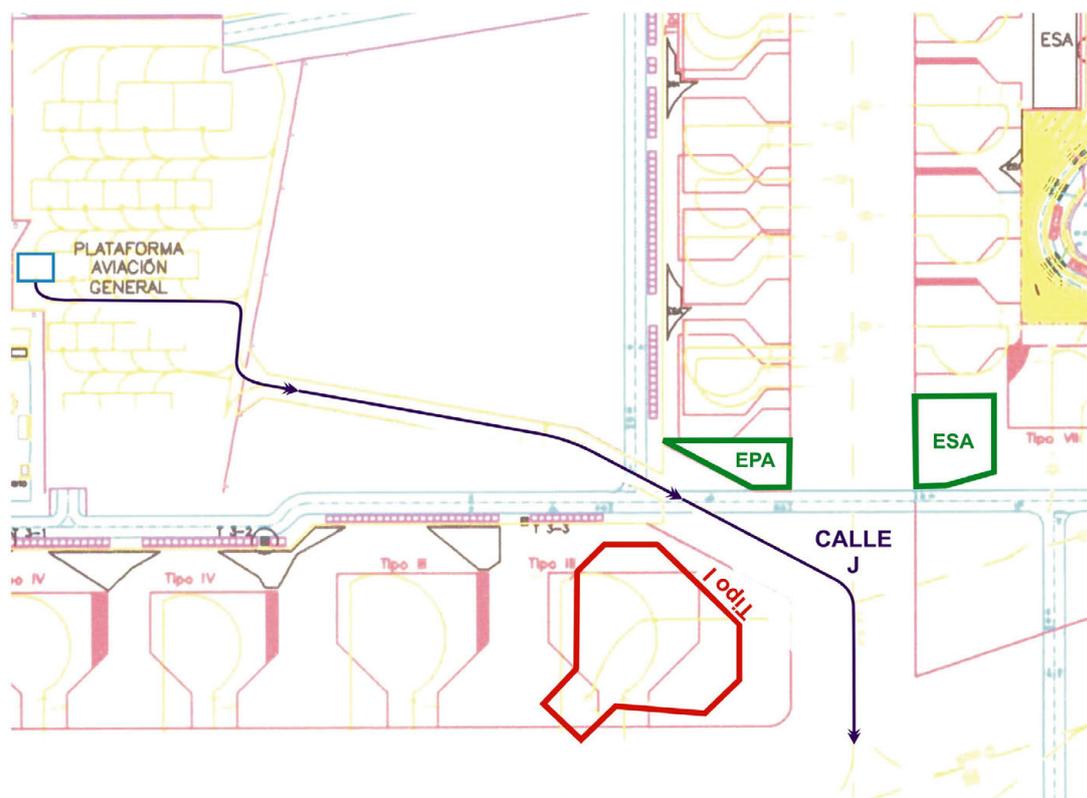
Este puesto de estacionamiento es del Tipo I, el único existente en el aeropuerto para un avión de esta categoría (con una longitud de 80,5/85 m y una anchura de 80 m), la aeronave Antonov (y en particular el AN-124-100) es similar al Boeing 747-400 en cuanto a envergadura y pesos se refiere. La orientación de este puesto es de 270° de manera que las salidas de gases de los motores quedan orientadas hacia la calle de rodaje «J». Cabe destacar que para un puesto de estacionamiento de estas características las barreras de protección antichorro situadas a lo largo de la calle de rodaje no cubren toda la envergadura del Área de Restricción de Equipos o Área de Seguridad de la Aeronave (ERA/ASA)⁴ correspondiente a este puesto de estacionamiento. Además de la calle J, las zonas ESA y EPA (Áreas de Seguridad y Aparcamiento de Equipos respectivamente) también se pueden ver afectadas por el chorro de los reactores de un avión de la categoría del aparcamiento Tipo I (véase figura 4 a continuación).

Figura 4. Detalle del plano del aeropuerto utilizado por el personal señalero con las zonas ERA/ASA en rojo

El puesto de estacionamiento 26 no es sólo incompatible con el puesto 25 tal y como establece el AIP sino que es incompatible con el rodaje por la calle J y el encendido de motores afecta también a las zonas EPA y ESA.

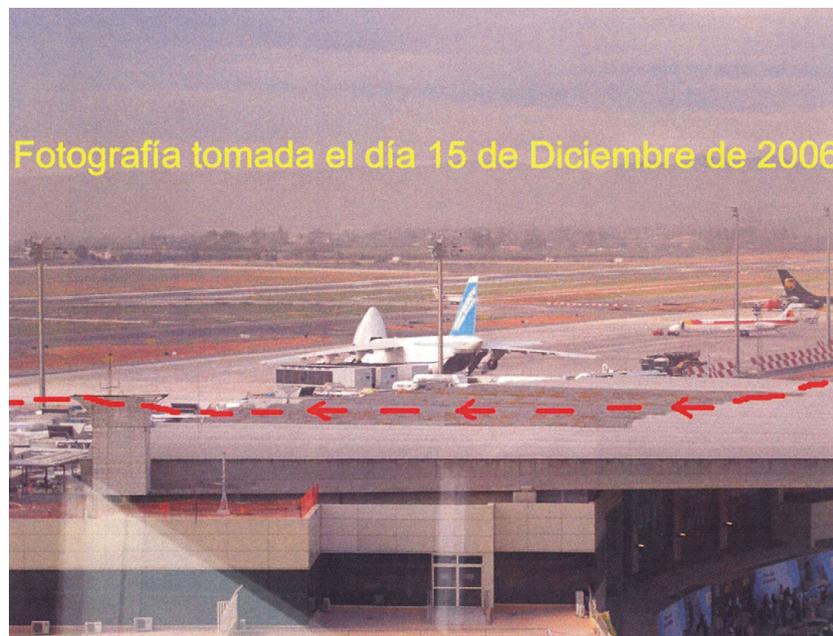
Desde la torre de control, el ATCO no tiene visibilidad de la zona de intersección entre la calle de rodaje «J» y el aparcamiento general. Según el *Informe sobre Visibilidad desde la Torre de Control del Aeropuerto de Valencia* realizado por AENA a fecha de 16 de octubre de 2006, ya se ponía de manifiesto la imposibilidad de visión de la entrada de la rodadura J a la plataforma Norte, la práctica totalidad de la rodadura J así como una parte de la plataforma destinada a aviación general. En el momento del accidente este factor no estaba contemplado en el AIP y sólo se representaba la zona de sombras correspondiente al periodo antes de las obras.

Figura 5. Vistas desde TWR del estacionamiento 26 (Antonov situado aproximadamente como el día del accidente). En rojo la trayectoria de la calle de rodadura J no visible desde TWR

La zona en la que se produjo el suceso es una zona de sombras de la torre que no cuenta con cámaras de televisión que suplan la falta de visión..

REC 18/08. Se recomienda a AENA que realice la implantación de procedimientos específicos en el Aeropuerto de Manises (Valencia) orientados a garantizar la seguridad en los movimientos en tierra y puesta en marcha de motores y en particular para las zonas de sombras.

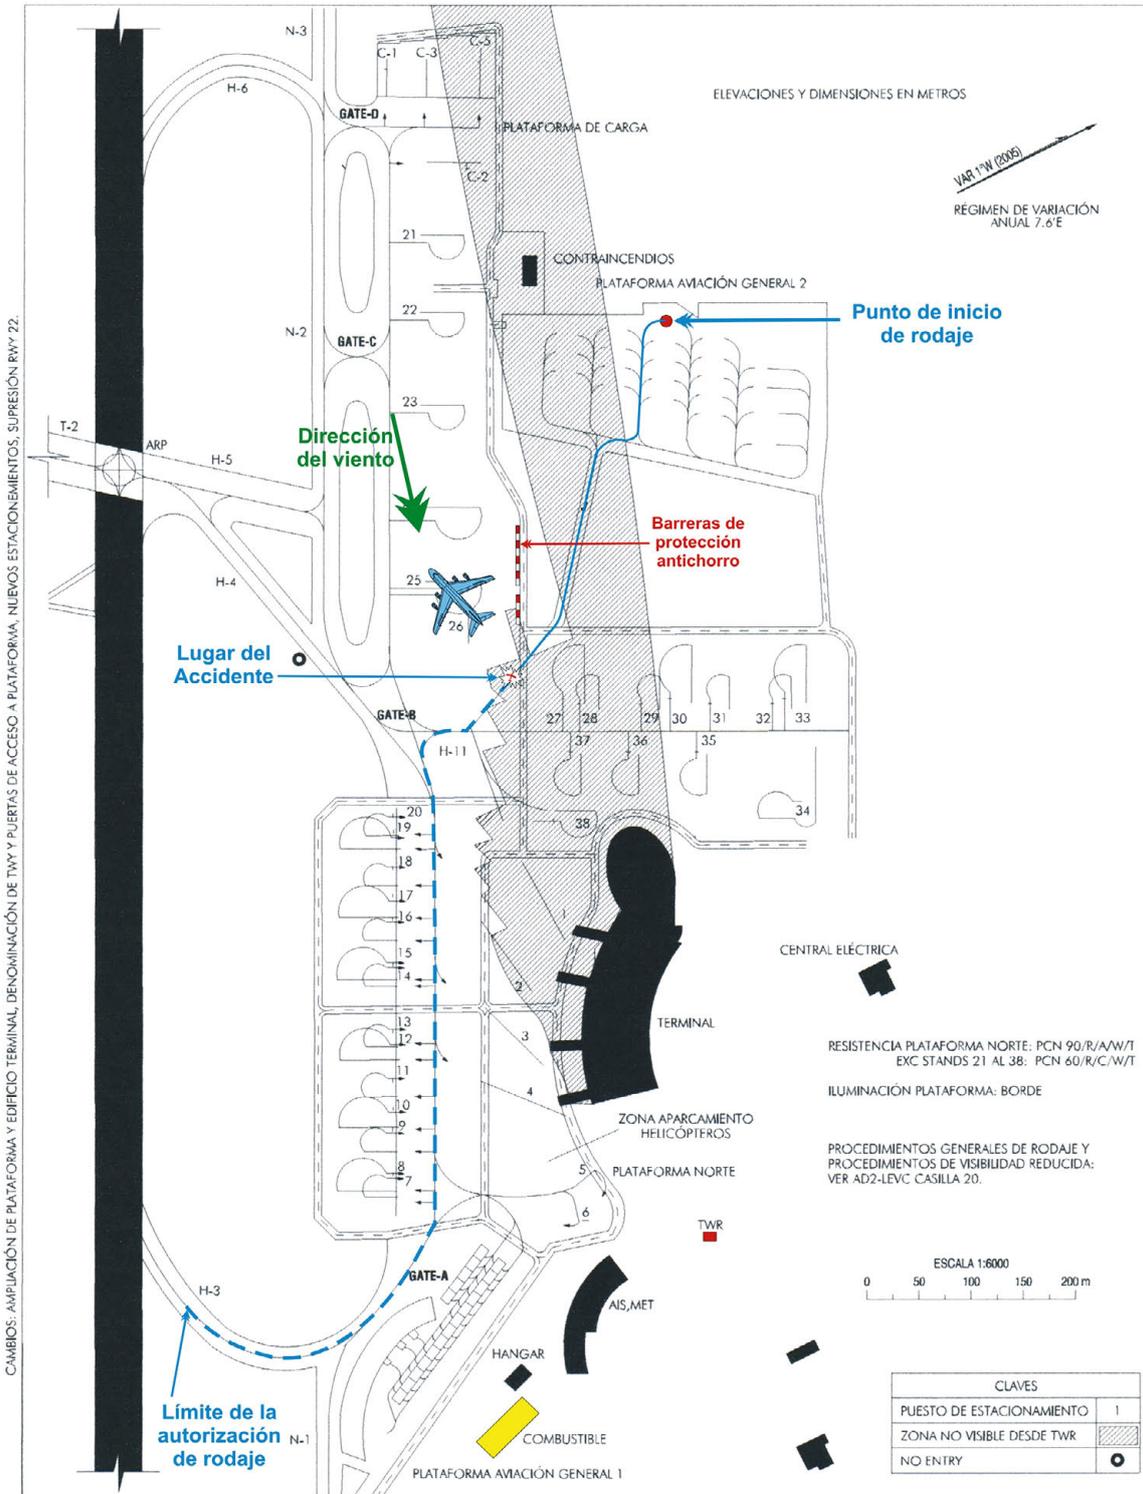
APÉNDICE A
**Situación de ambas aeronaves
y trayectoria seguida por EC-GCE**

La plataforma de aviación general 2 de la cual partía la aeronave accidentada, se encuentra situada en la plataforma Norte, por encima de la ya desaparecida pista 22 y a la derecha del puesto de estacionamiento 26, separada de éste por una calle de rodaje denominada calle «J». Para realizar el rodaje hasta la pista 30 es necesario pasar por detrás del puesto 26 (véase Apéndice A).
