RESUMEN DE DATOS

Fecha y hora	Lunes, 12 de marzo de 2007; 10:05 h local
Lugar	Aeropuerto de Reus (Tarragona)

Matrícula	EC-INE	EC-JEC
Tipo y modelo	DIAMOND STAR DA-40	PIPER PA-18
Explotador	Fundación Rego	Aircat

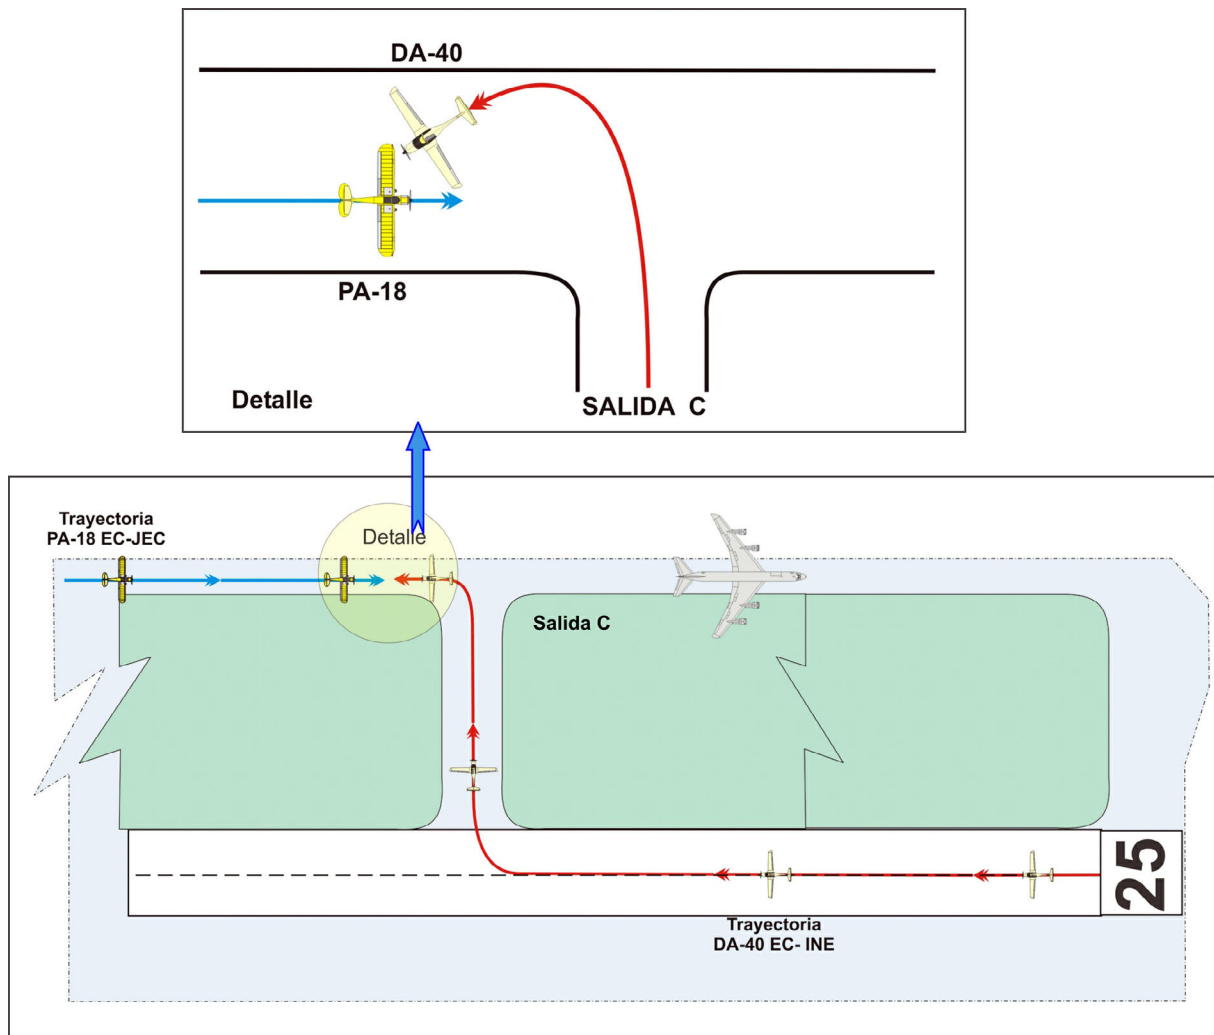
Figura 1. Croquis descriptivo del suceso

El avión Diamond Star DA-40 de matrícula EC-INE ocupado por un instructor y un alumno había realizado un vuelo local de instrucción con doble mando de una hora y diez minutos de duración en las inmediaciones del Aeropuerto de Reus (LERS). Una vez que tomó tierra abandonó la pista por la salida C y fue autorizado a rodar a la plataforma cediendo el paso previamente a un avión BOEING 737 que se dirigía a la cabecera 25 por la calle de rodaje. Cuando se incorporó a la calle de rodadura colisionó con el avión Piper PA-18 de matrícula EC-JEC, que estaba rodando detrás del BOEING 737, y que se dirigía desde el aparcamiento del aeroclub, situado al suroeste de la plataforma hacia el punto de espera de la pista 25 después de haber sido autorizado. El avión DA-40 se echó hacia la derecha y quedó formando un ángulo de 45° con el eje de la calle de rodaje, pero no logró evitar que la hélice de su avión golpease a la

punta del plano izquierdo de la otra aeronave, la cual tampoco tuvo tiempo de reaccionar para evitar la colisión. La aeronave DA-40 resultó con daños menores en una de las palas de la hélice (véase figura 2), y la aeronave PA-18 sufrió daños en la punta del plano izquierdo (véase figura 3).

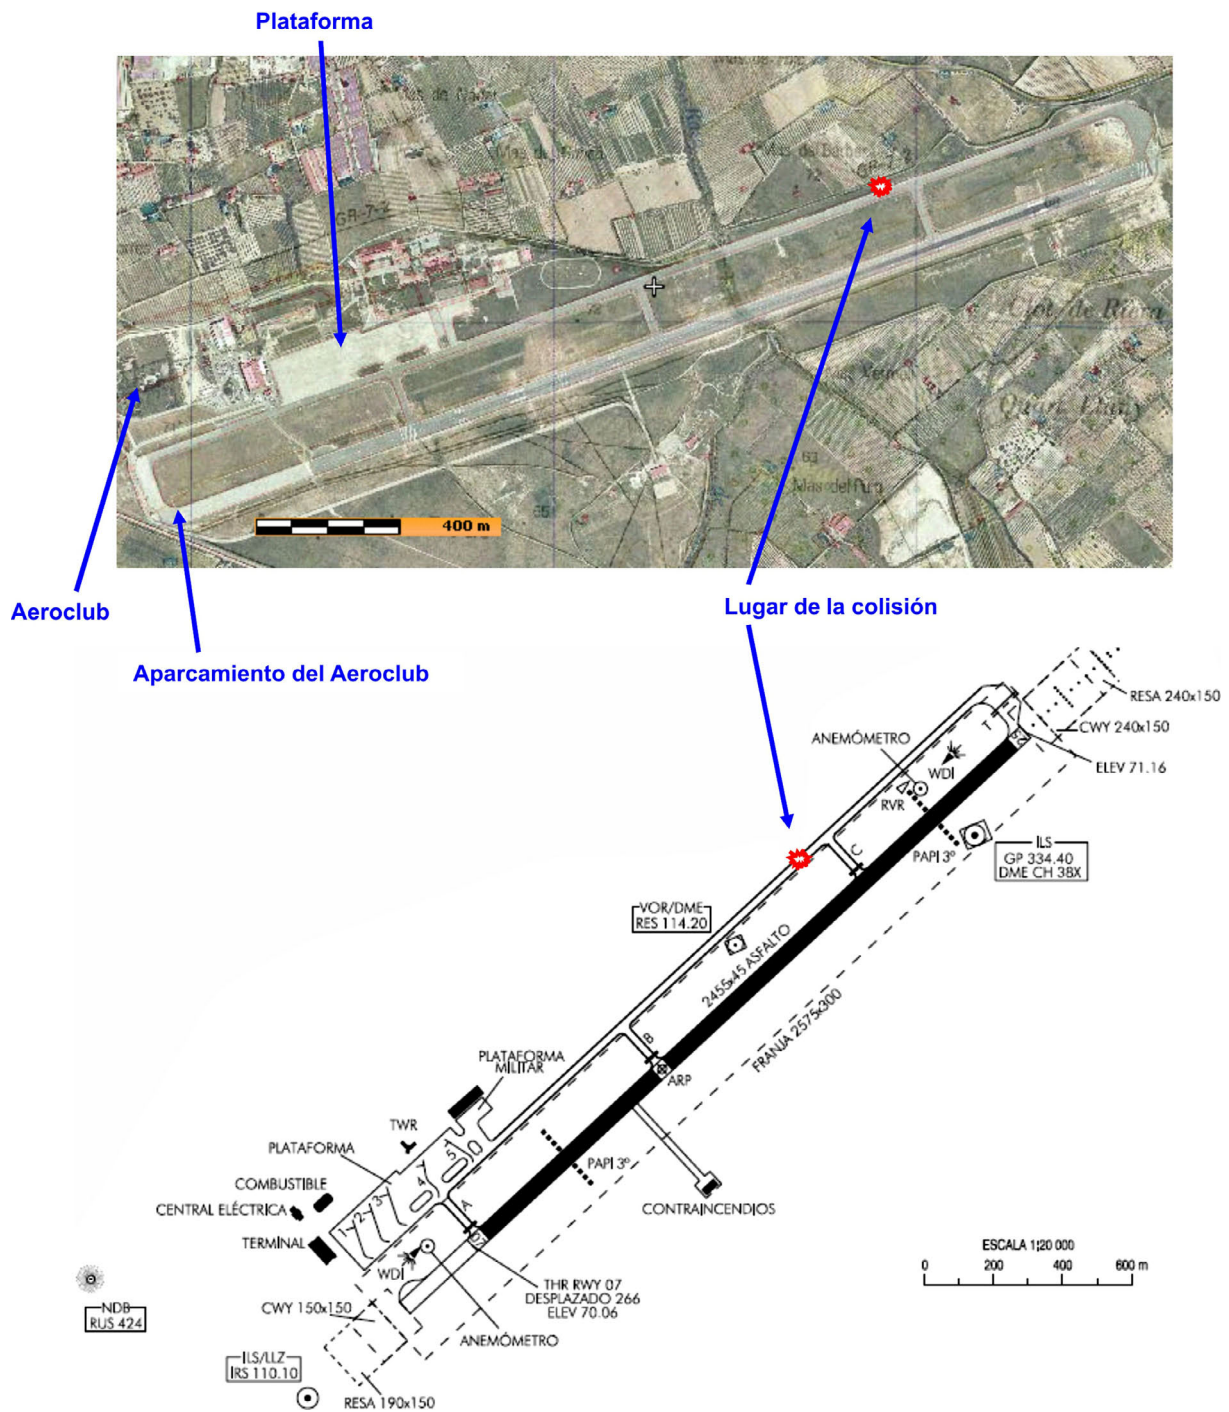
Figura 4. Localización de la colisión en el plano del aeródromo

El Aeropuerto de Reus, de indicativo LERS, tiene como punto de referencia el de coordenadas 41° 08' 51" N y 01° 10' 02" E, y su pista de asfalto tiene la denominación 07–25. La calle de rodaje, también de asfalto, tiene una anchura de 22 m, y el sistema de guía en rodaje se compone de puntos de espera en rodaje y letreros. La frecuencia de radio para movimientos en tierra (GMC) es la 121.700 MHz. Según las informaciones recabadas, es práctica habitual que en la calle de rodaje circulen en sentidos opuestos aviones de pequeñas dimensiones, que se cruzan en sus recorridos en tierra.
