Fecha y hora	<b>Domingo, 11 de marzo de 2007; 08:30 h UTC</b>
Lugar	<b>Aeropuerto de Cuatro Vientos (Madrid)</b>

Matrícula	<b>EC-EZY</b>
Tipo y modelo	<b>PIPER PA-28RT 201T</b>
Explotador	<b>Aeromadrid</b>

**INFORME**

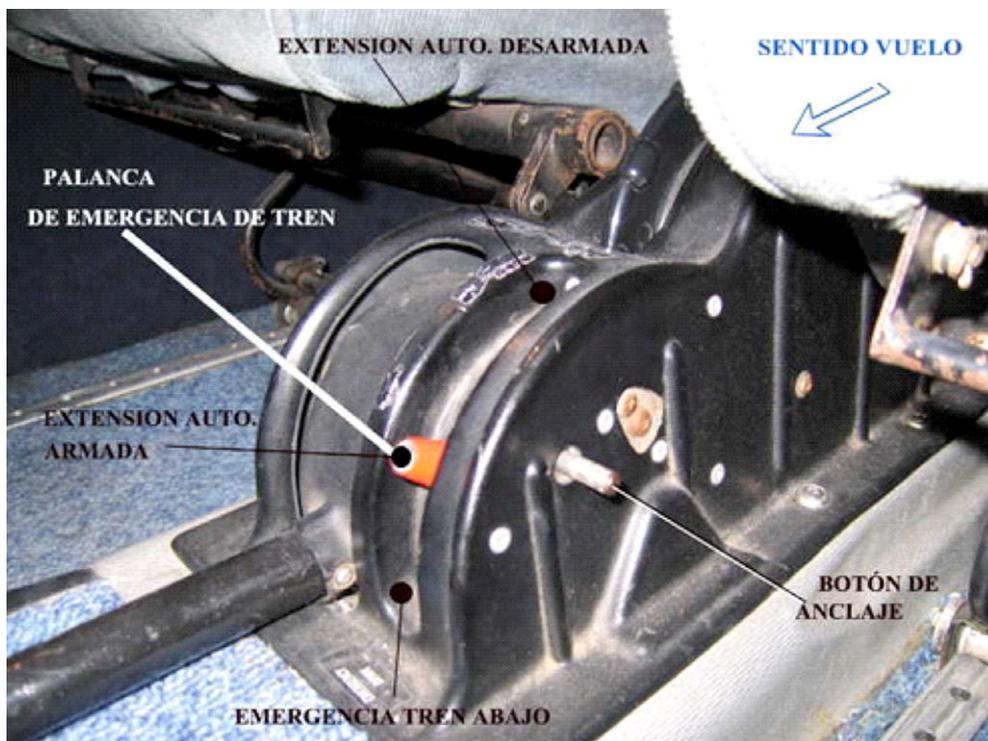
Figura 1. Palanca de emergencia de tren

- La posición «arriba» (override) de la palanca de emergencia de tren desarma el sistema automático de extensión. En esa posición, si se dispone de potencia eléctrica, la posición de las patas de tren se corresponde con la posición de la palanca selectora de tren. Esta posición «arriba» de la palanca de emergencia de tren, se afianza con un botón de anclaje. Para liberar el anclaje y poder volver a la posición de armado o de extensión de tren en emergencia, se tiene que desbloquear, tirando hacia arriba de la palanca de emergencia de tren y, después, cediendo, moverla hacia la otras posiciones.

La palanca de emergencia de tren estaría en su posición «arriba» o «desarmado», («override»), para deshabilitar el sistema de extensión automática de tren, como

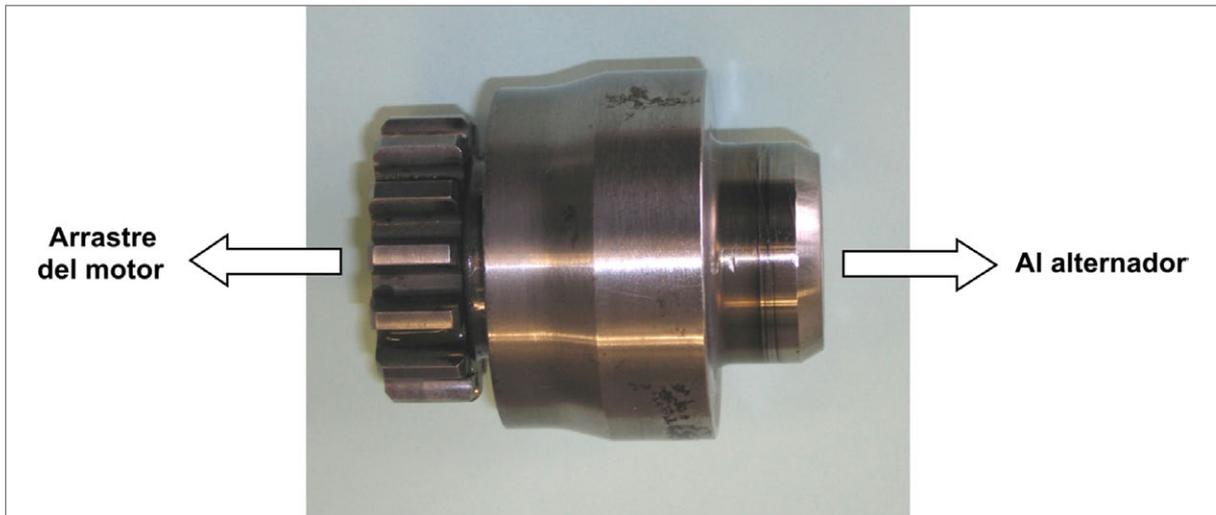
Figura 2. Acoplamiento motor-alternador

El acoplamiento del alternador al motor se realiza mediante una pieza (coupling P/N 635796), compuesta por un engranaje solidario con un embrague de fricción, que se une al eje del alternador. El elastómero, del cual está formado el embrague, permite que el eje del alternador patine en el caso de que éste se agarrote, o cuando su carga de arrastre sea excesiva, protegiendo así al motor de daños mayores.

- **Alternador.** Las escobillas presentaban un estado de desgaste razonable, y estaba aislado de un modo efectivo; producía corriente al ser instalado y arrastrado de un modo directo en un banco de pruebas. Sin embargo, al someter la pieza de acoplamiento a las pruebas de fricción señaladas por el fabricante del motor en el SB 95-3B, se observó que el embrague patinaba antes de alcanzar pares de torsión de unos 20 inch-pound. La inspección visual mostraba que el embrague estaba engrasado. Eliminando y secando el aceite con trapos se conseguían pares de arrastre de 40 inch-pound, todavía lejos de los valores de 100 inch-pound requeridos para superar la prueba.

El fallo de esa pieza de acoplamiento, o embrague de fricción, que patinaba, impedía el arrastre del alternador y la producción de energía eléctrica que regenerase el adecuado nivel de carga de la batería.

Teledyne Continental Aircraft Engine publicó el SB 95-3B, en el año 1995, revisándolo posteriormente en el año 2005, en el que establece una prueba inicial, y a continuación, periódica cada 500 horas del avión, de las condiciones de fricción de ese acoplamiento; una vez desmontado del avión y sometido en taller a un par de 100 inch-pound, el acoplamiento no debe deslizar o patinar.
