RESUMEN DE DATOS

Fecha y hora	Martes, 10 de marzo de 2007; 11:42 h UTC¹
Lugar	Aeródromo de Casarrubios del Monte (Toledo)

Matrícula	N1271B
Tipo y modelo	COLUMBIA 350
Explotador	Privado

INFORME

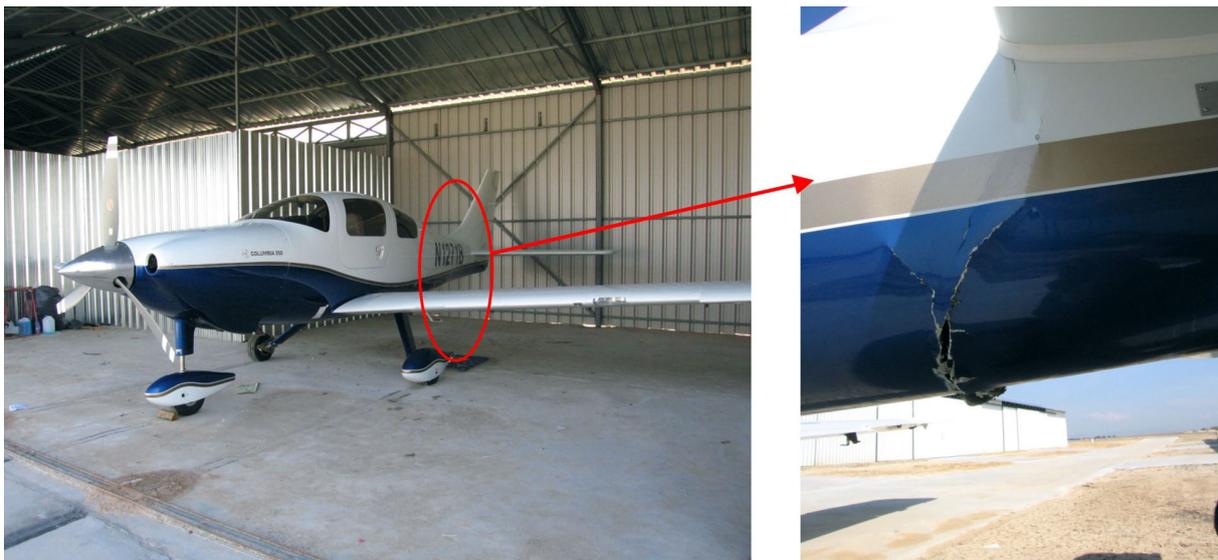
La aeronave sufrió la pérdida de la carena derecha del tren al final del recorrido, aunque una vez en plataforma el piloto comprobó que, aparte de otros daños, lo más significativo era que la cola de la aeronave mostraba una gran grieta del revestimiento en la parte inferior del fuselaje con deformaciones dirigidas en diagonal hacia la parte superior (véase Figura 1).

Figura 1. Detalle de los daños apreciables en el carenado de la rueda derecha y en la cola

- Rotura del revestimiento en la parte inferior de la cola con deformaciones permanentes del fuselaje en la zona adyacente y ascendentes en un ángulo aproximado de 45° con respecto al eje longitudinal de la aeronave.

- Grietas en ambas ventanillas traseras de la aeronave
- Falta del carenado correspondiente a la rueda derecha del tren principal de aterrizaje y daños en el carenado de la pata con rozaduras en la zona de anclaje del carenado de la pata al fuselaje.

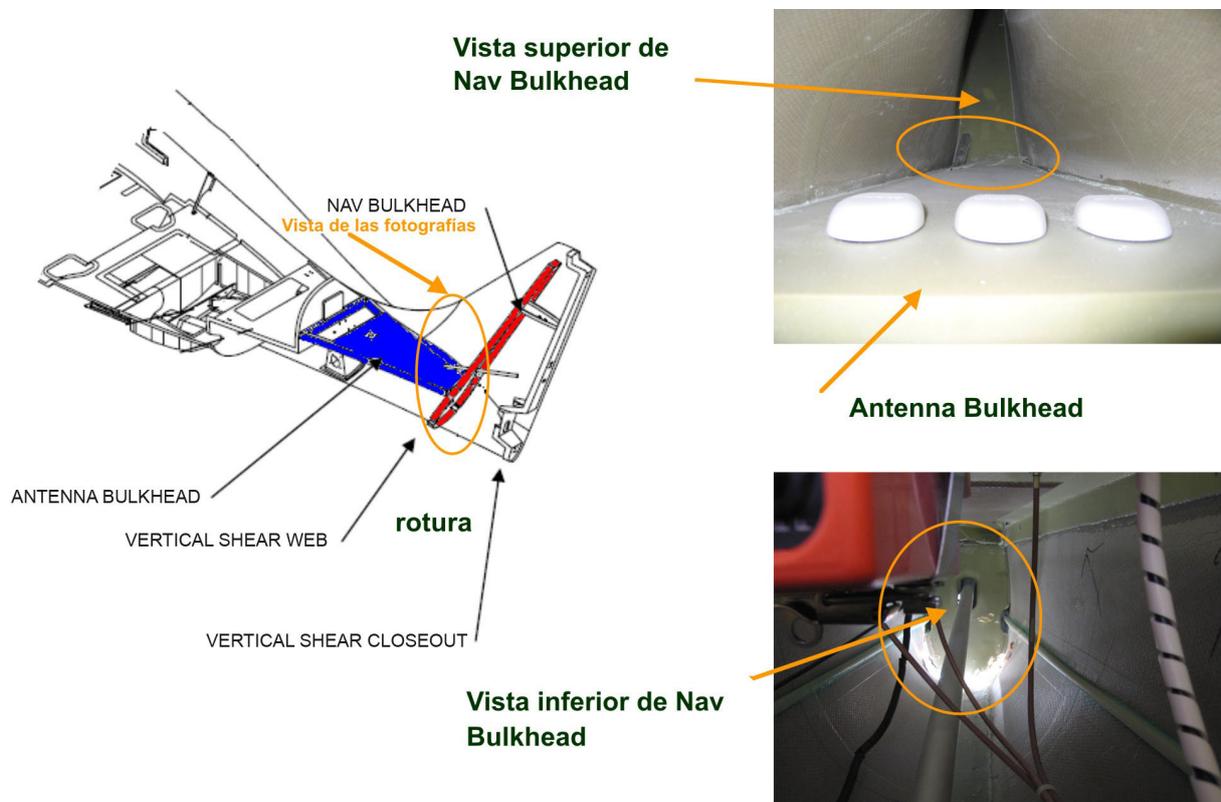
La rotura se produjo en la unión de ambos elementos (mamparo de antena y refuerzo vertical de cortadura) (véase Figura 2).

Figura 2. Detalle de la estructura de la cola

- Rotura de la estructura interior en la misma zona (véase Figura 2).
- Deformación del panel inferior central del fuselaje a la altura de la bancada del tren principal de aterrizaje con rotura de algunos de los tornillos de anclaje de este panel al fuselaje.

- La aeronave sufrió una rotura en la cola en la unión del refuerzo vertical de cortadura y el mamparo de la antena.
- La aeronave había sufrido reparaciones de material compuesto en su fuselaje por daños por tormenta de granizo, y particularmente en las proximidades de la zona de rotura de la cola.

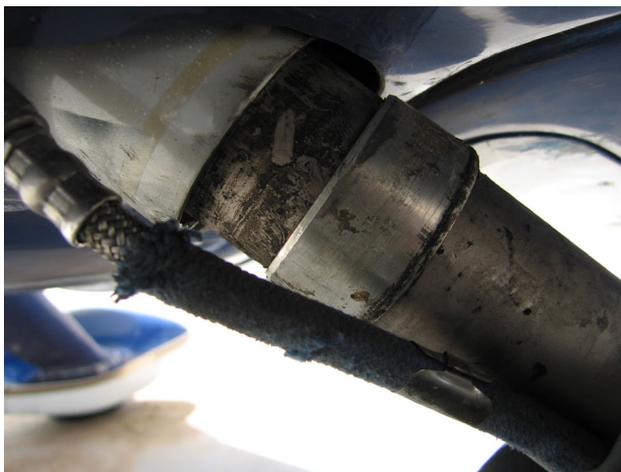
Por las huellas dejadas por la aeronave en la pista, se observaba un comportamiento anormal del tren, por lo que se decidió realizar una inspección con mayor nivel de detalle a esta estructura. Al retirar fácilmente el carenado de la pata derecha debido a la ausencia del carenado de rueda (véase Figura 3) se pudo observar claramente que el casquillo situado entre el tubo de la bancada del tren y la propia pata no se encontraba en su alojamiento (véase Figura 5). Se procedió a observar la otra pata y, aunque, con más dificultades puesto que el propio carenado lo

Figura 5. Detalle del casquillo de la pata derecha desplazado de su alojamiento

impedía, se comprobó que igualmente, el casquillo se hallaba en la misma condición que el derecho, fuera de su alojamiento.

Por otro lado, el máximo juego permitido, entre el tubo de la bancada y la pata con casquillo instalado era de 0,016 pulgadas; el medido en la aeronave del incidente fue de 0,03125 pulgadas, aproximadamente el doble.

REC 02/10. Se recomienda la FAA que obligue al fabricante CESSNA a emprender las medidas necesarias que aseguren la aeronavegabilidad continuada de las aeronaves ya fabricadas que no incorporen las modificaciones del diseño del tren acometidas por el fabricante tras el incidente.

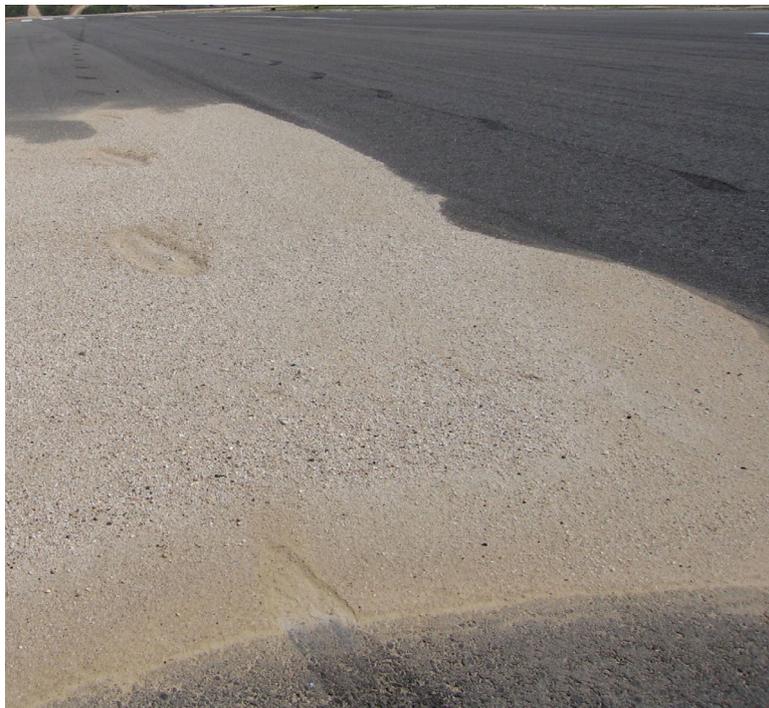
Las huellas dejadas en la pista por los neumáticos de la aeronave (véase Apéndice A) mostraban un primer tramo de rodadura continua que se iba desviando desde el eje de la pista hacia la izquierda. Posteriormente las huellas iban realizando una oscilación continua en su rodadura hasta el momento en que se volvieron huellas discontinuas, con cambio de ángulo con respecto al eje longitudinal de la aeronave y no paralelas, sino con cierto desfase, como si el avión hubiera estado «saltando» alternativamente con una rueda y otra. Había una zona de arena en la pista en la cual se comprobaba que el avión no había rodado y se observaban tres huellas perfectamente diferenciadas (véase Figura 6).

Las marcas de las huellas abarcaban una longitud de unos 260 m aproximadamente y finalizaban a unos 100 m del final asfaltado de pista.

Figura 6. Detalle de huellas en la arena y en el asfalto
