RESUMEN DE DATOS

Fecha y hora	11 de abril de 2007
Lugar	Próximo a la isla de Tabarca (Alicante)

Matrícula	EC-BMA
Tipo y modelo	BEECHCRAFT A23-24
Explotador	Privado

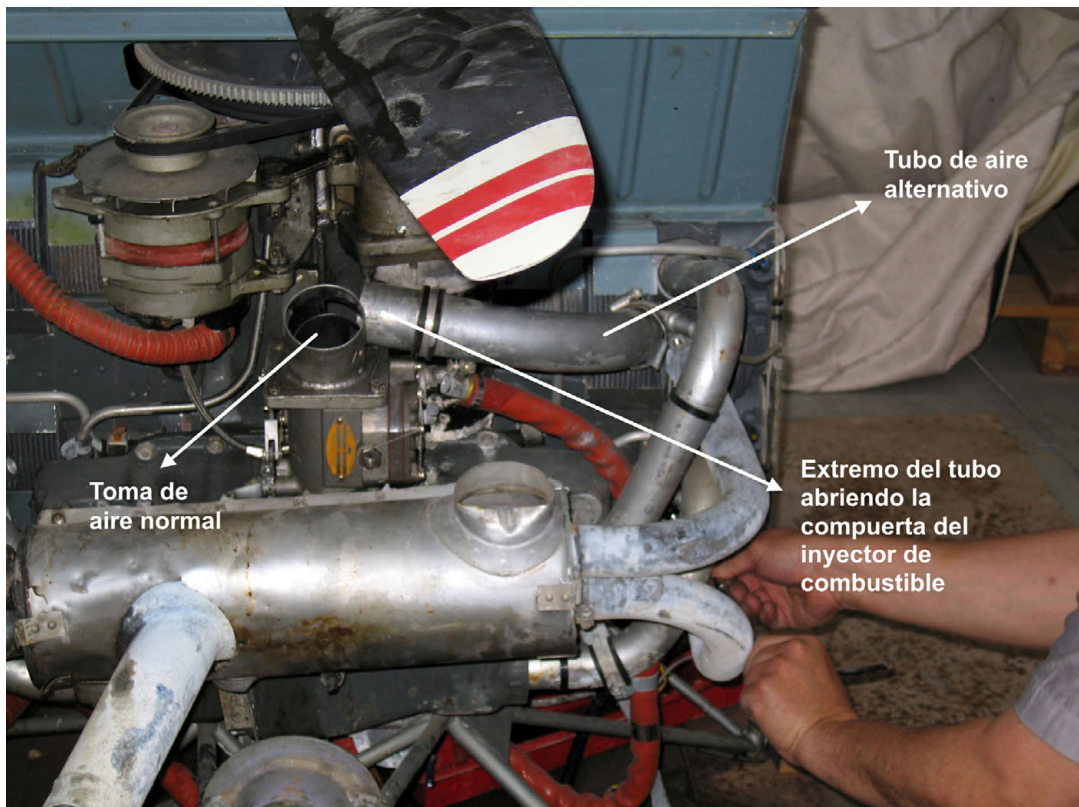
En el desmontaje se identificó el tubo de aire alternativo, que parecía conducir aire desde la zona de las aletas de refrigeración del cilindro número 2 hasta la admisión del motor. El tubo tenía uno de sus extremos en contacto con la admisión del motor, y por ello mantenía abierta la compuerta del inyector de combustible. En la figura 2 se puede ver como se encontró este tubo.

Figura 2. Tubo de aire alternativo

El desmontaje del motor puso de manifiesto que el tubo de aire alternativo no se encontraba en la posición que debería, es decir, abría la compuerta de aire alternativo del inyector de combustible. Esto se podía deber a una incorrecta instalación del tubo o a un desplazamiento debido a un golpe que hubiera hecho moverse al tubo de aire alternativo de su posición inicial.

actuación que se realizó al motor en julio de 2006, por lo que es probable que desde esa fecha y hasta el momento del accidente, el tubo, por algún motivo, se desplazara y abriera la compuerta de aire alternativo del inyector de combustible.

Por lo tanto, se considera que el accidente se produjo porque el motor aspiró aire caliente durante el vuelo, lo que produjo una pérdida de potencia que el piloto no pudo recuperar.

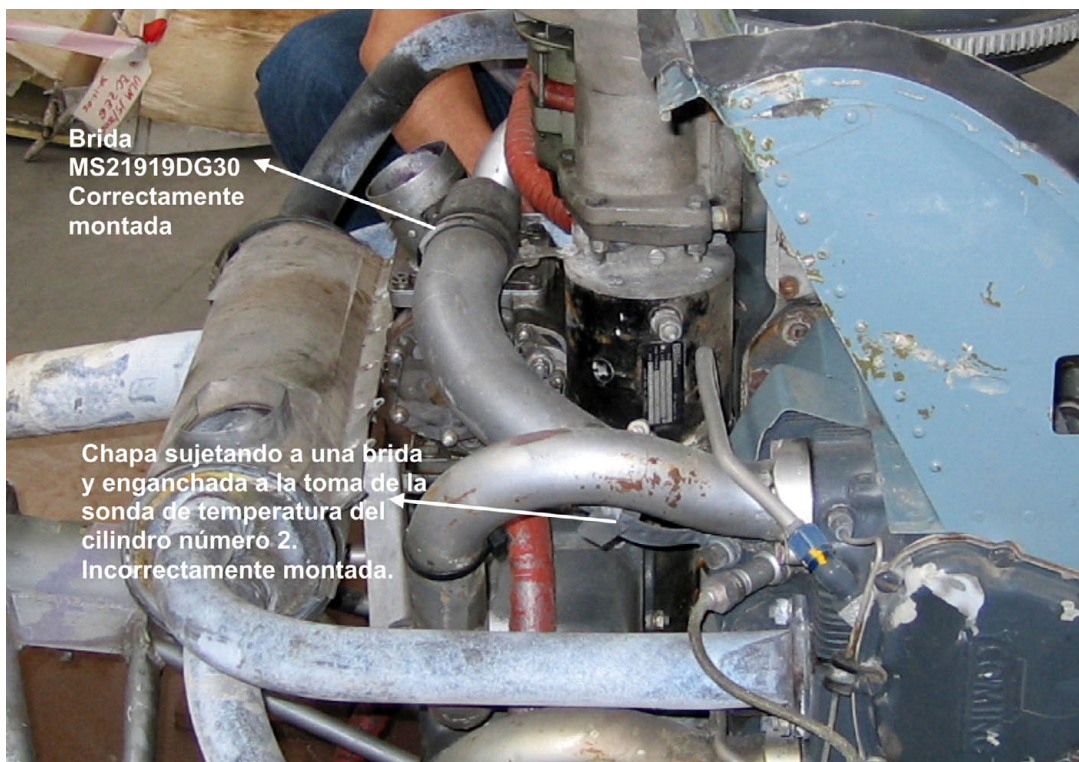
El fabricante de la aeronave también informó de la instalación de dicho tubo. En concreto definía que, para realizar la instalación, había que adaptar el tubo en longitud y forma, había que sujetar el tubo con tres bridas tipo MS21219-DG y los extremos del tubo debían estar a 2 pulgadas de la compuerta de aire alternativo y a 0,5 pulgadas de la cabeza del cilindro. Además el tubo debía estar sujeto al tubo de admisión del cilindro número 2. La descripción anterior no se corresponde con la instalación del tubo en el motor de la aeronave como se puede ver en la figura 3.

Figura 3. Instalación del tubo de aire alternativo

En la figura se observa que el tubo está separado de la cabeza del cilindro más de 0,5 pulgadas y que una de las bridas no se corresponde con las del tipo indicado además de estar montada incorrectamente.

Cuando se realizó la inspección del tubo se observó que el montaje no seguía las indicaciones del fabricante, dado que la brida que se utilizó no era la adecuada y que el tubo no se sujetaba según las instrucciones del fabricante. Por otro lado, el personal de mantenimiento aseguró que el tubo se encontraba en su posición en la última
