RESUMEN DE DATOS

Matrícula	EC-JOE
Tipo y modelo	PILATUS PC-6 B1-H2 Turbo Porter
Explotador	Aerobalas

INFORME

1. INFORMACIÓN SOBRE LOS HECHOS

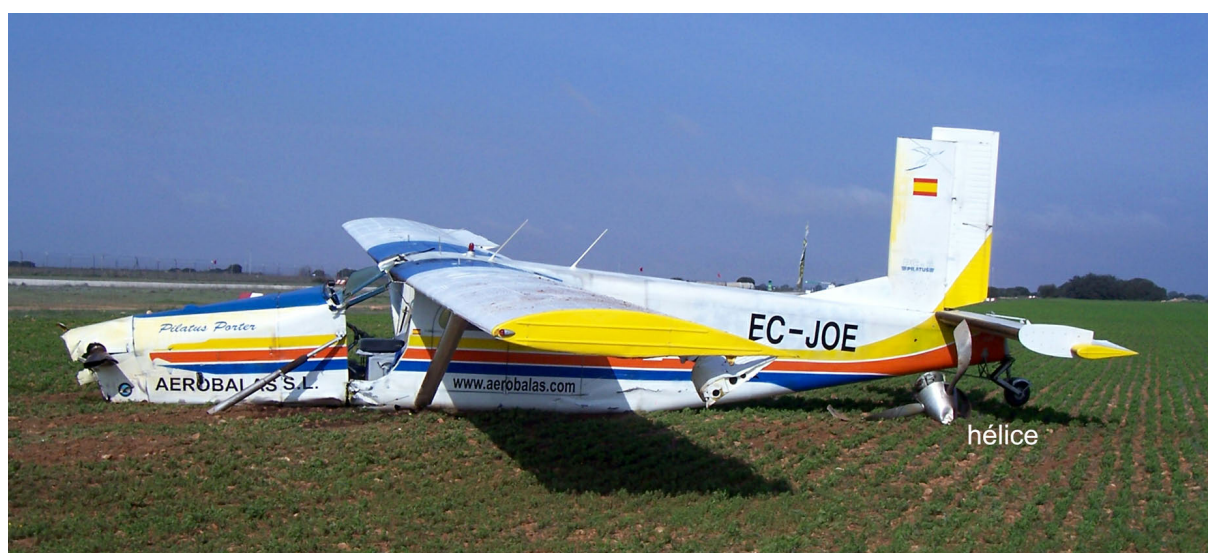
Figura 1. Estado final de la aeronave

La aeronave se encontró a 25 m del borde de pista en una orientación de 190° apoyada sobre el fuselaje inferior, con daños en la parte inferior del fuselaje, en el alerón izquierdo y estabilizador horizontal. El tren principal derecho estaba deformado hacia fuera, el tren izquierdo apareció separado 30 m de la aeronave y la hélice desprendida por la caja reductora (RGB) y situada al lado del tren trasero en el lado izquierdo de la aeronave.

- **Fuselaje y cabina:** el fuselaje presentaba daños en la parte inferior como consecuencia del deslizamiento sobre el terreno. La cabina tenía fracturas en el suelo y en el cristal, aunque mantenía su estructura e integridad.

- **Conjunto de cola:** el timón de dirección presentaba un golpe en el extremo exterior inferior del mismo a consecuencia de un impacto con el estabilizador horizontal. El timón de profundidad presentaba una deformación hacia abajo como consecuencia del impacto. El actuador del estabilizador horizontal se había fracturado desprendiéndose de su alojamiento inferior hacia la parte delantera del avión indicando deceleración.
- **Planos:** el alerón izquierdo estaba fracturado debido al impacto del contrapeso izquierdo del plano, que arrastró en el terreno y posteriormente se desprendió. Los flaps estaban retraídos.

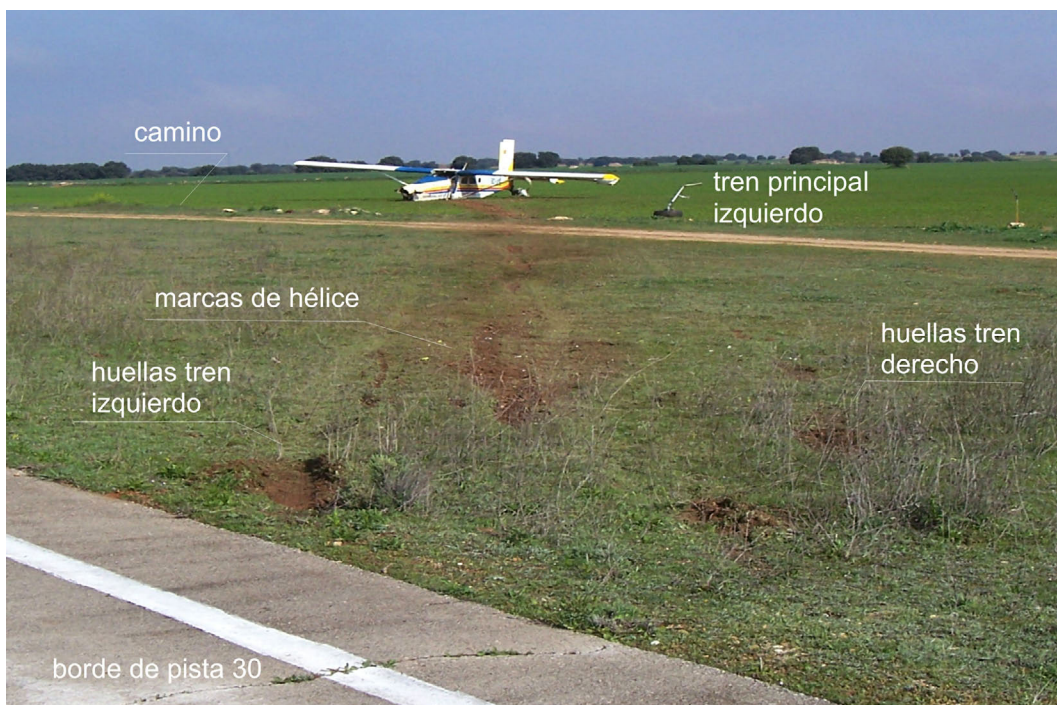
Figura 2. Huellas y posición final de la aeronave

La aeronave abandonó la pista formando 30° aproximadamente con el eje de pista, y durante su recorrido dejó marcas en el terreno con la hélice, el tren principal y el

fuselaje. Después de recorrer 50 m la aeronave viró hacia la izquierda en el último tramo de su recorrido quedando finalmente detenida con una orientación de 190°.

Las huellas dejadas por la aeronave se encontraban fuera de la pista, en una zona de terreno compacto y llana y describían una trayectoria rectilínea hasta el último giro de la aeronave antes de detenerse. Las primeras marcas en el terreno correspondían al tren principal e indicaban que éste mantuvo su integridad tras la salida de la pista y que el impacto sobre el tren izquierdo fue mayor que sobre el tren derecho. La separación de las huellas poco más adelante por encima de la distancia de diseño sugiere que el colapso de tren derecho y separación del tren izquierdo se debió producir en esta primera fase de la secuencia del impacto, en los primeros 25 m de la trayectoria antes del camino. La situación de las huellas del tren respecto de las del fuselaje indicaba que la aeronave avanzó fuera de la pista con un cierto derrape hacia la izquierda.

Las marcas del fuselaje eran más evidentes los últimos 25 m del recorrido y se observaba una única marca de arrastre que en el giro final de la aeronave se bifurcaba señalando por un lado las marcas de la parte del motor, y por otro, del resto del fuselaje. El desprendimiento de la hélice dejó tres marcas profundas en el terreno en el tramo en el que la aeronave viró hacia la izquierda antes de quedarse detenida.
