RESUMEN DE DATOS

| Lugar | Aeropuerto de Lanzarote |

| Matrícula | OE-LMM |
| Tipo y modelo | MD-83 |

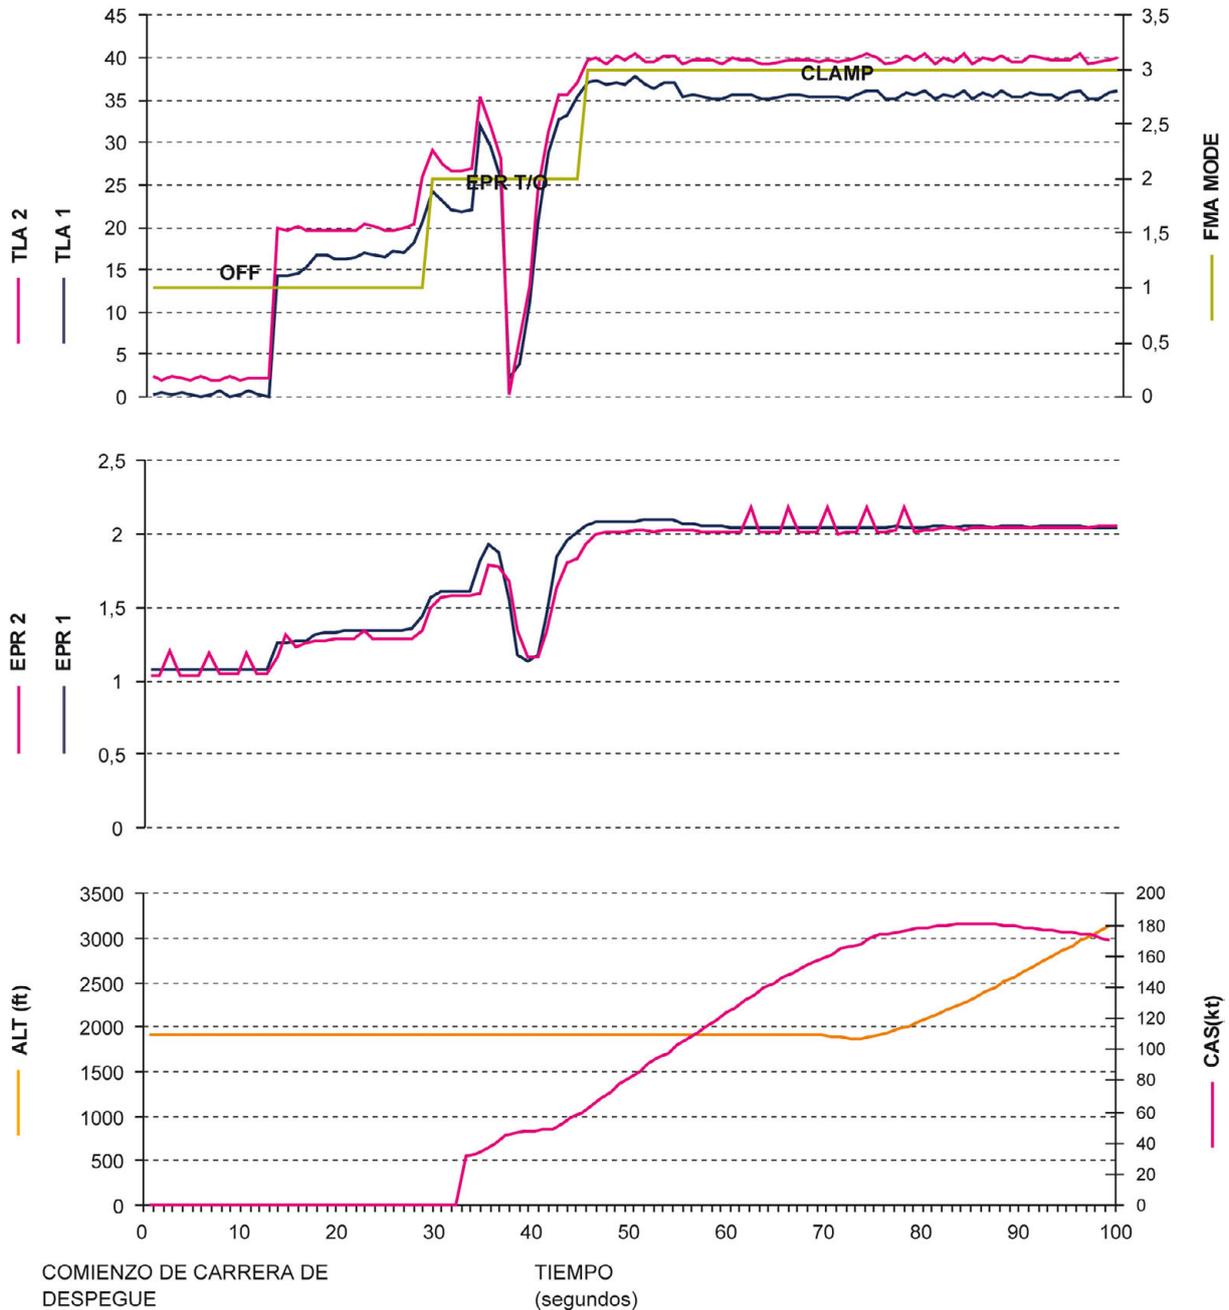
Figura 2. Despegue desde Madrid-Barajas

A continuación se muestran dos gráficos. En el primero se presentan algunos parámetros del despegue que realizó la aeronave en Madrid con destino Lanzarote. Cabe destacar la disminución de EPR y el retraso de las palancas de empuje en el momento que se selecciona el modo EPR T/O¹⁰ en el TRI¹¹.

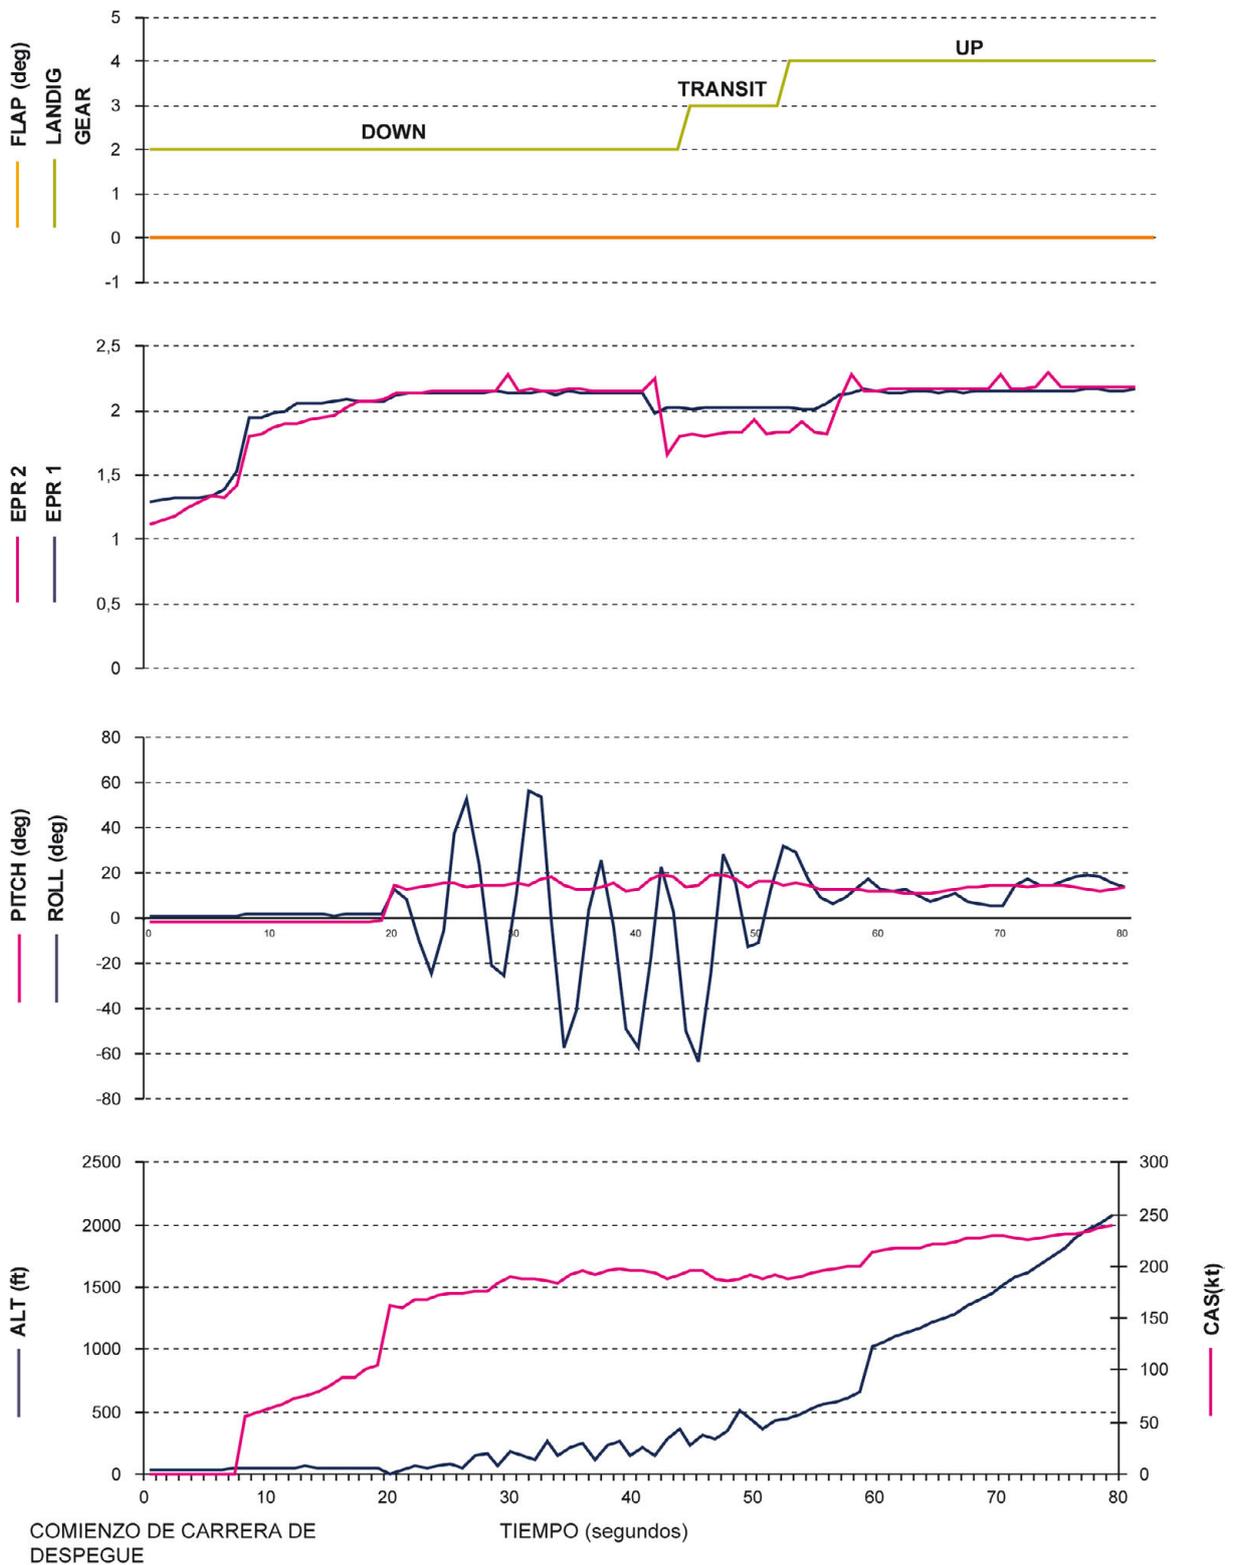
Figura 3. Despegue desde Lanzarote

En el segundo gráfico se muestra el despegue desde Lanzarote con destino Barcelona¹². En esta ocasión llama la atención, en primer lugar, que la selección de flaps es 0° y en segundo lugar los pronunciados alabeos que tiene la aeronave después de la rotación y cómo estos van disminuyendo a medida que aumenta la velocidad indicada.
