## Informe técnico A-025/2007

Accidente ocurrido el día 13  
de junio de 2007, a la aeronave  
BELL- 212, matrícula EC-FBM,  
operada por Helisureste, en  
Oñati (Guipúzcoa)

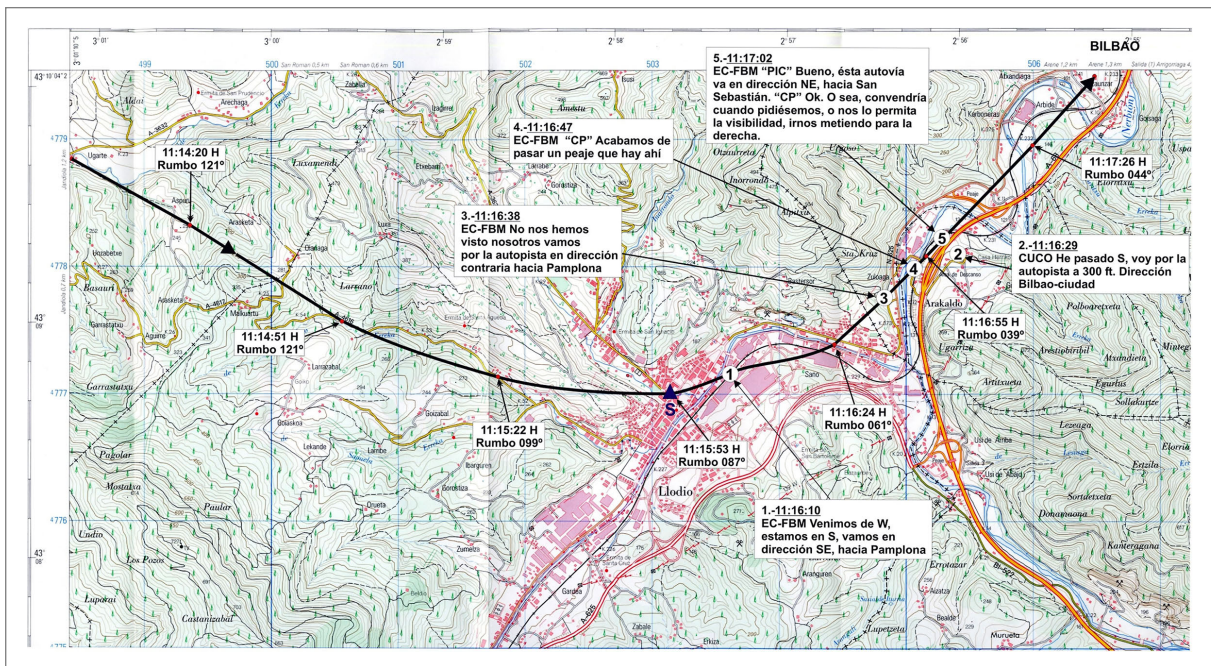
Figura 2. Trayectoria por el punto S del CTR de Bilbao y comunicaciones entre los helicópteros EC-FBM y el CUCO 34X

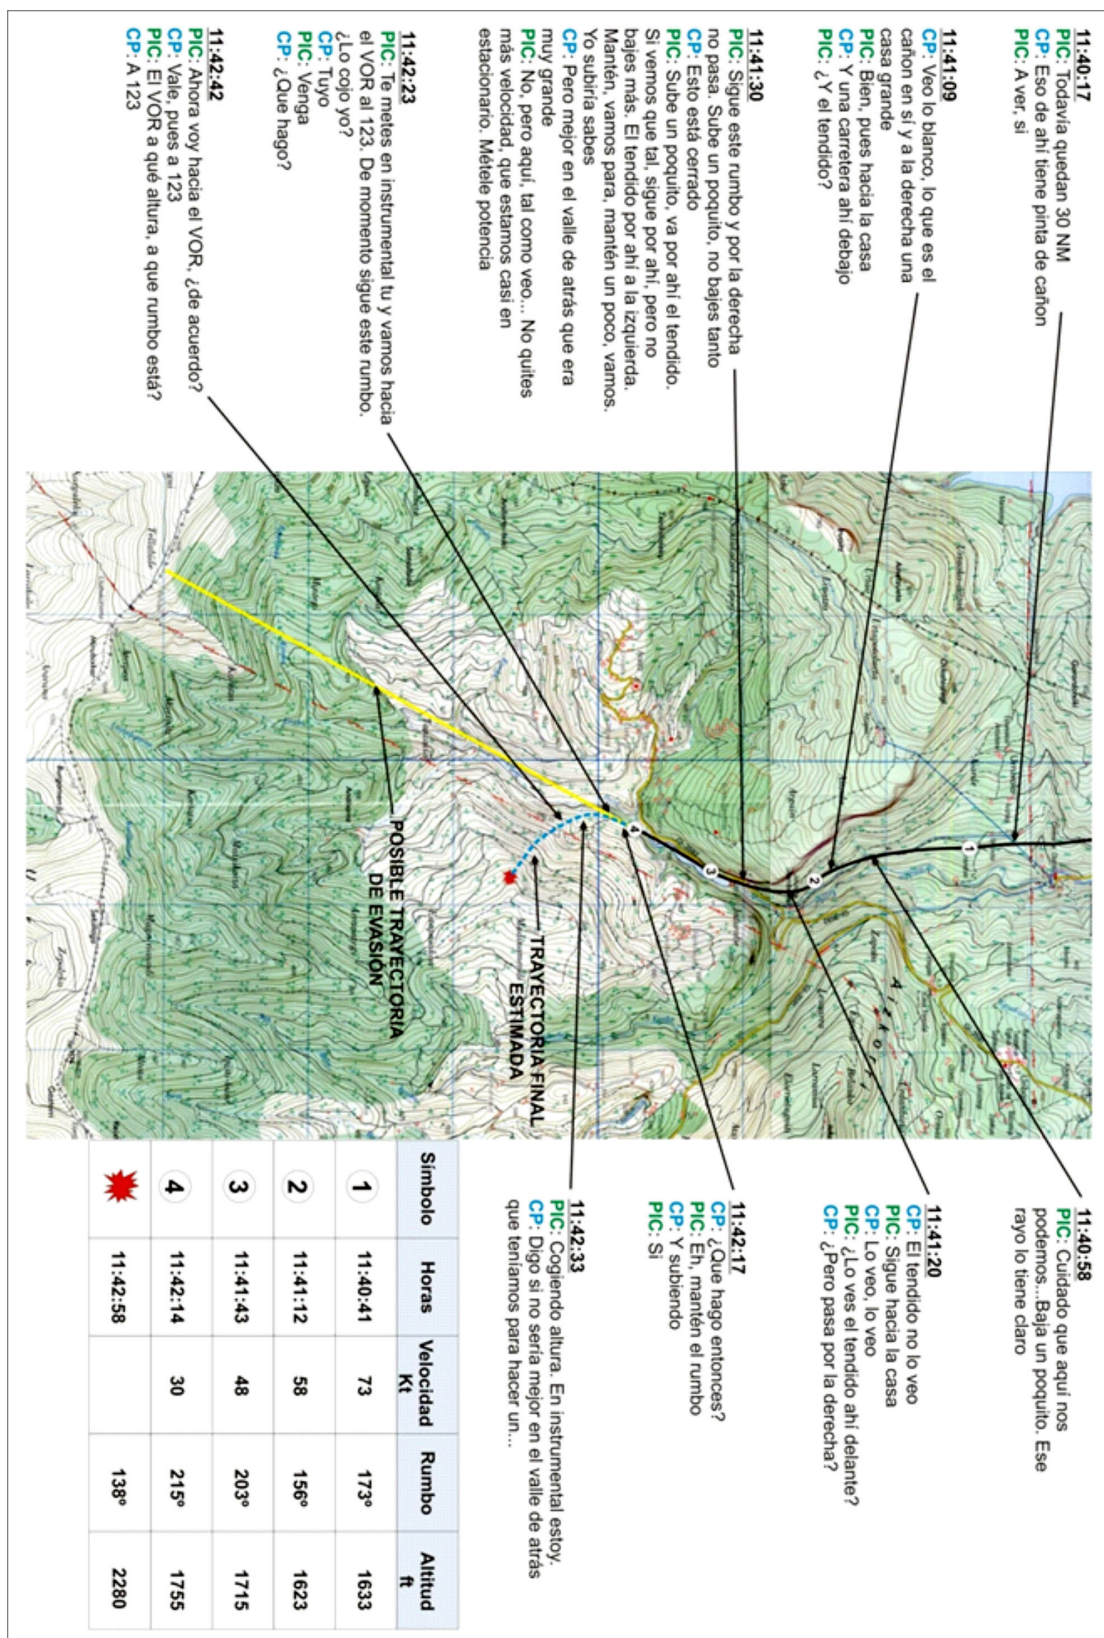
Figura 3. Tramo final estimado de la trayectoria del helicóptero, con trazado de una posible trayectoria de evasión

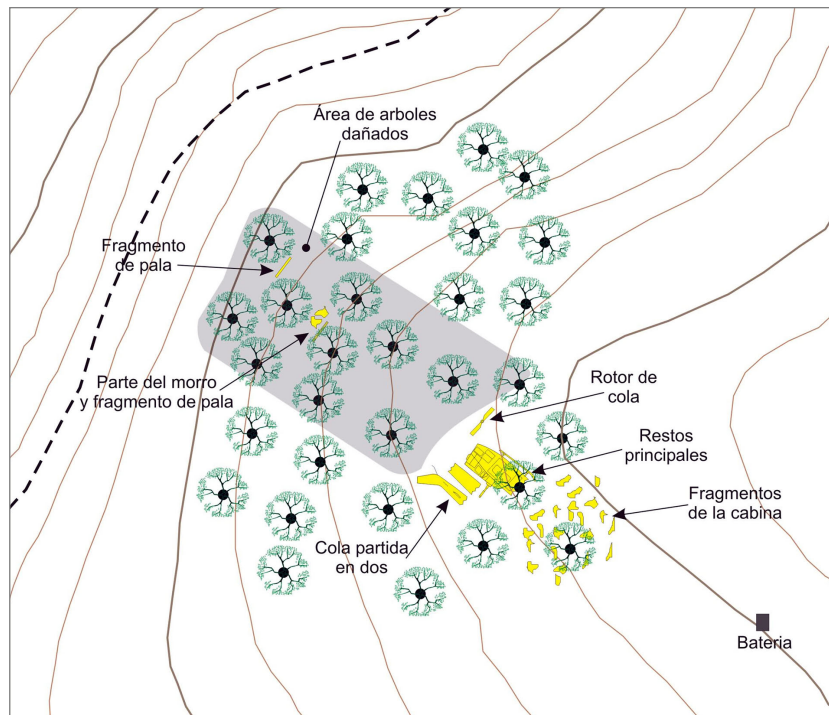
Figura 4. Croquis de dispersión de restos

Ambas palas del rotor principal habían sufrido el desprendimiento de gran parte de su material, quedando únicamente el borde de ataque, que presentaba fuertes deformaciones. El rotor antipar se encontraba al lado de los restos principales, y se había desprendido en el último impacto. El cono de cola se había fragmentado en dos partes, que estaban junto a la aeronave. Debido al alto grado de destrucción de la aeronave, no fue posible comprobar la continuidad de los mandos de control, ni determinar las posiciones de los mandos de control de motores, ni la de los indicadores.

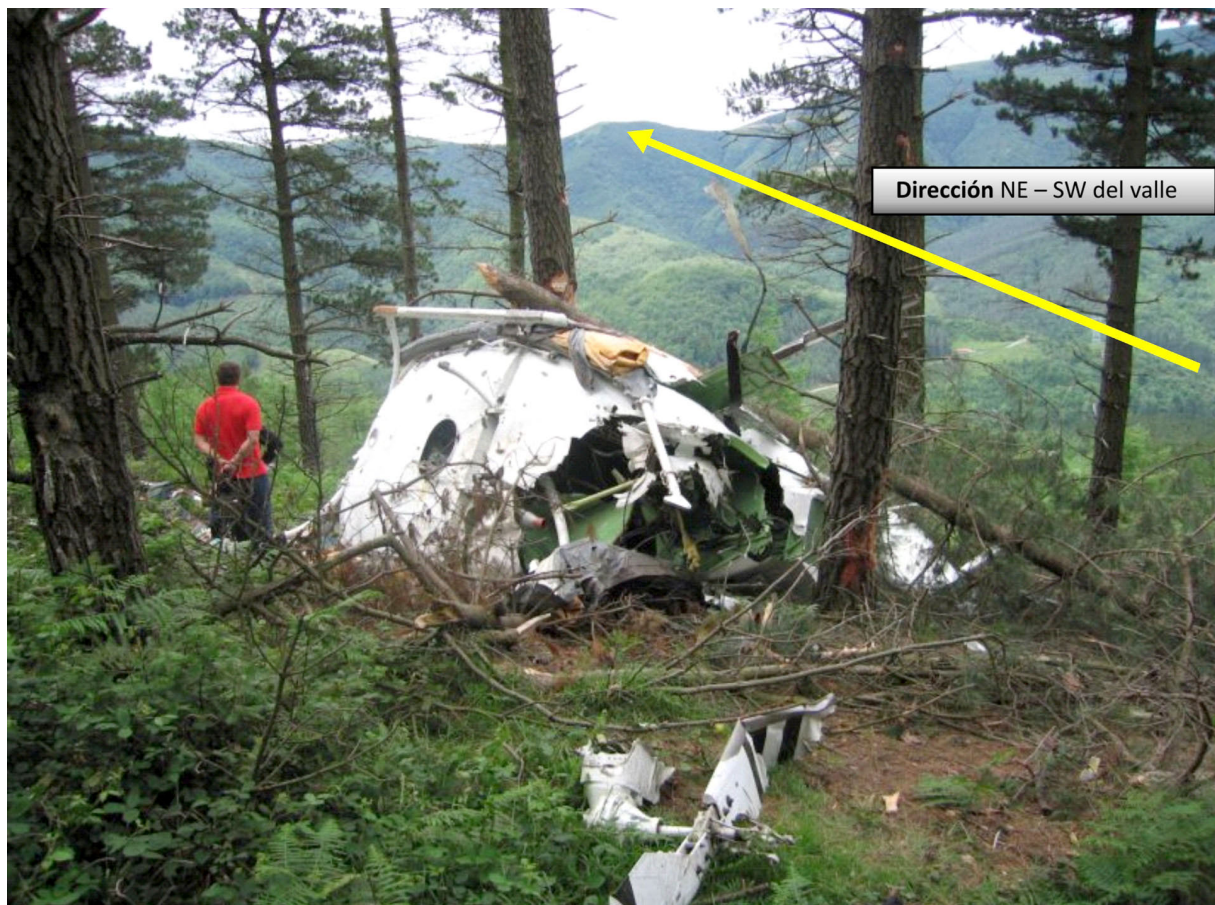
Figura 5. Foto de los restos principales del helicóptero y parte sur del valle del río Araotz

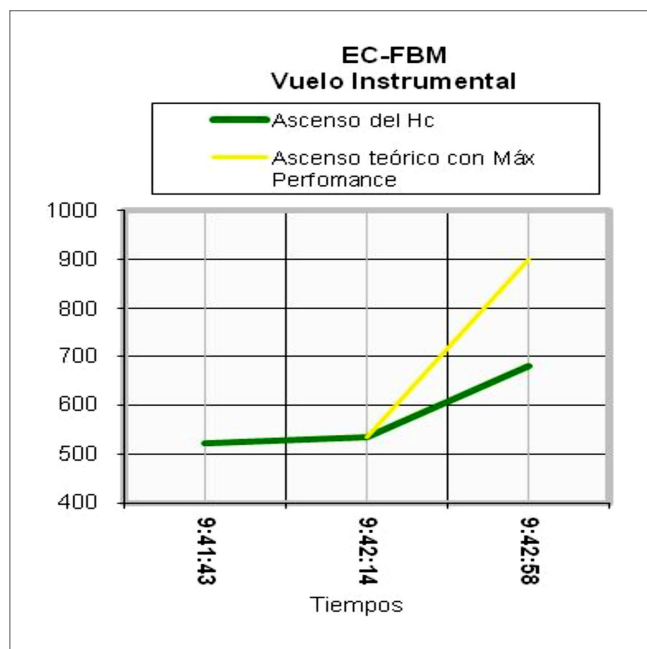
El rumbo varió de 215° a 138° y el régimen estimado de ascenso medio establecido fue de 670 ft/min (204 m/min) (véase figura 6).

Figura 6. Gráfico Ascenso del Helicóptero en los últimos instantes del vuelo y ascenso teórico aplicando las máximas actuaciones de la aeronave

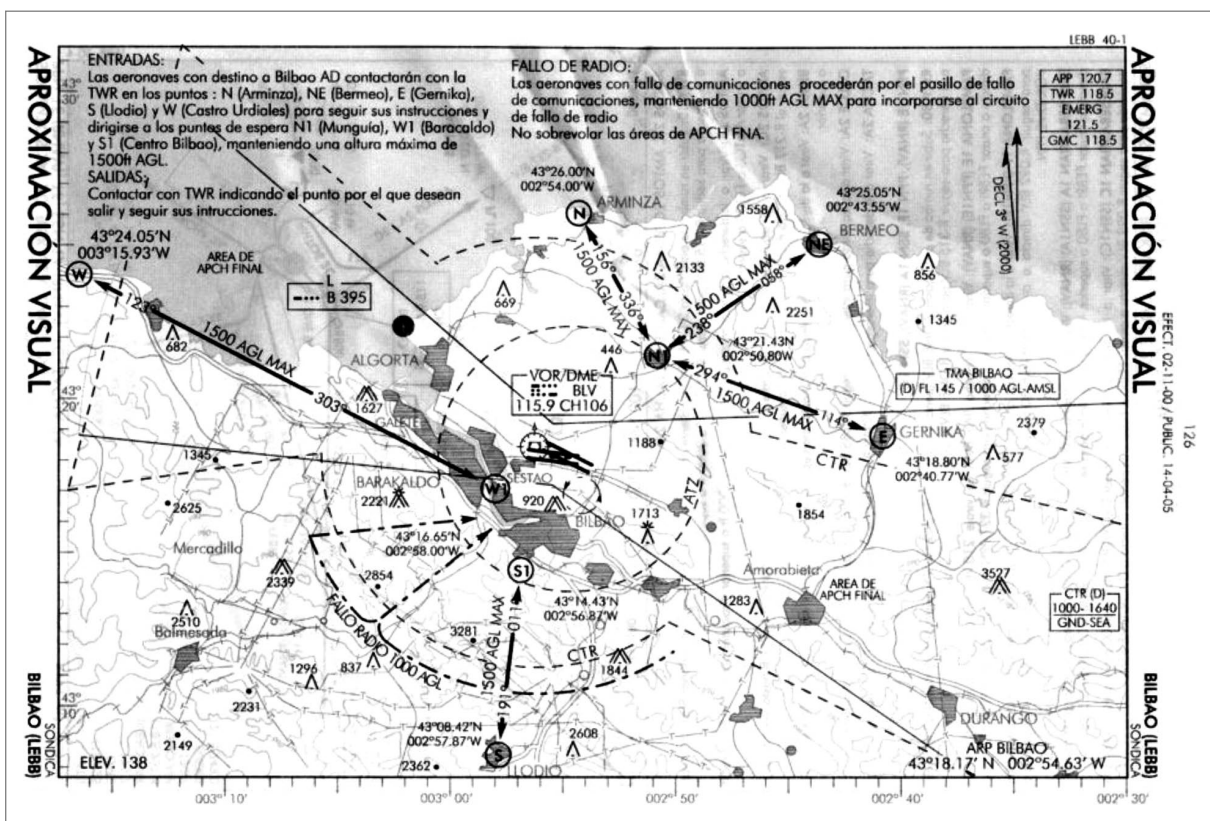
El Manual del Piloto que fue recuperado, correspondía a una copia editada por el Centro Cartográfico y Fotográfico del Ejército del Aire, cuya última revisión databa de abril 2005. Del mismo se extrae y se adjunta la carta de aproximación visual de Bilbao (véase figura 7).

Figura 7. Carta de aproximación visual a Bilbao
