Informe técnico A-026/2007

Accidente ocurrido el 19 de junio de 2007, a la aeronave Cessna C-337-G, matrícula EC-HMC, en el término municipal de Moixent (Valencia)

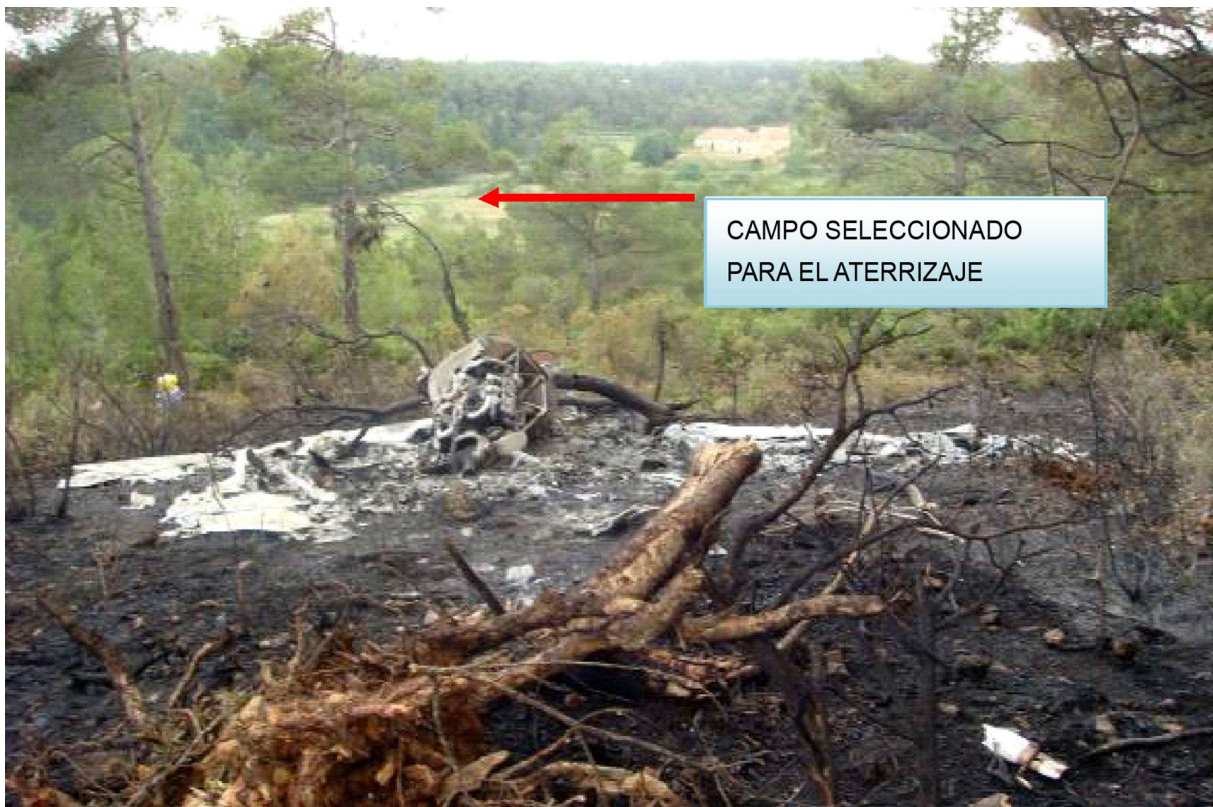
Figura 1. Vista general de los restos y zona de aterrizaje seleccionada

La zona de aterrizaje tenía bastantes pinos y la pendiente no era excesivamente abrupta. La aeronave entró en contacto con los árboles rompiendo las ramas más altas. Antes de tocar el suelo el piloto redujo la velocidad hasta casi la pérdida, impactó con la copa de los árboles, arrancó un árbol de raíz y continuó impactando con otros más. El contacto con tierra ocurrió en la cima de la pendiente que terminaba precisamente en el campo de cereales seleccionado. El recorrido desde el primer contacto con los árboles hasta que se detuvo en tierra fue de unos 50 m, con rumbo aproximado de 280°. El rumbo demuestra que la aeronave había abandonado la dirección al Noreste, que tomó al principio del vuelo, y había virado hacia el campo de cereales seleccionado y al que no pudo llegar.

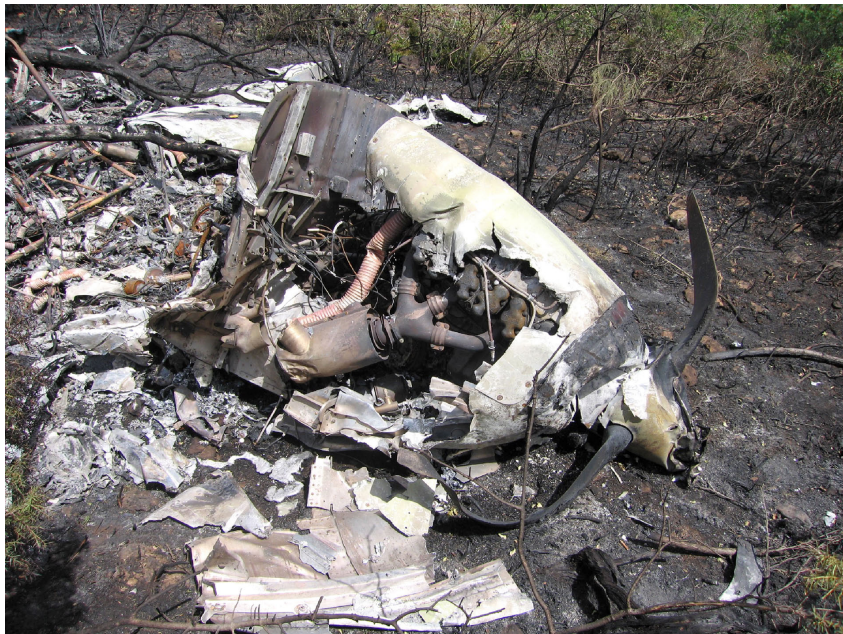
- La célula de la aeronave conservaba su forma sobre el terreno pero quedó completamente calcinada por el fuego. El foco principal del fuego estuvo localizado en la zona de los depósitos y de la cabina de pasaje.
- El motor delantero estaba completo desde el mamparo cortafuegos a la hélice. Las palas de la hélice estaban dobladas hacia atrás desde la mitad de su longitud.

Figura 3. Vista general del motor delantero

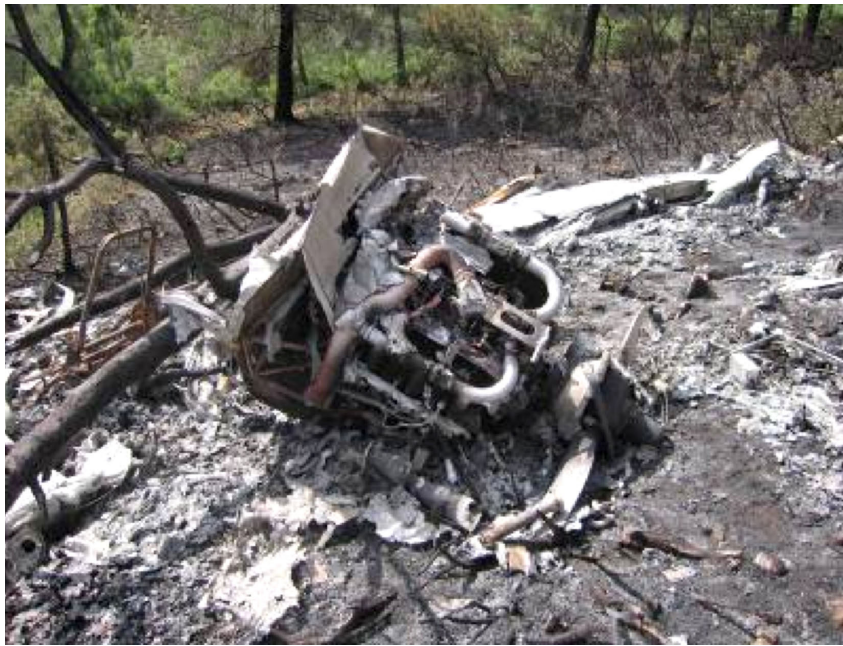
- El motor trasero fue más afectado por el fuego que el motor delantero. Las palas de la hélice había sido seccionadas prácticamente en la mitad de su longitud.
- El tren de aterrizaje estaba desprendido de los restos. La pata izquierda del tren principal estaba ligeramente delante de los restos principales, calcinada y sin neumático. La derecha del tren principal estaba por detrás de los restos y sólo ligeramente quemada y la de morro estaba aún más separada de los restos, hacia atrás, y no presentaba signos de quemaduras, aunque el neumático había reventado. Los restos del tren demostraban que estaba «bajado» en el momento del impacto con el terreno.

Figura 4. Vista general del motor trasero
