**RESUMEN DE DATOS**

Fecha y hora	<b>Jueves, 21 de junio de 2007; 18:40 h local<sup>1</sup></b>
Lugar	<b>Abanilla (Murcia)</b>

Matrícula	<b>EC-HYM</b>
Tipo y modelo	<b>BELL 412</b>
Explotador	<b>Helicópteros del Sureste, S. A.</b>

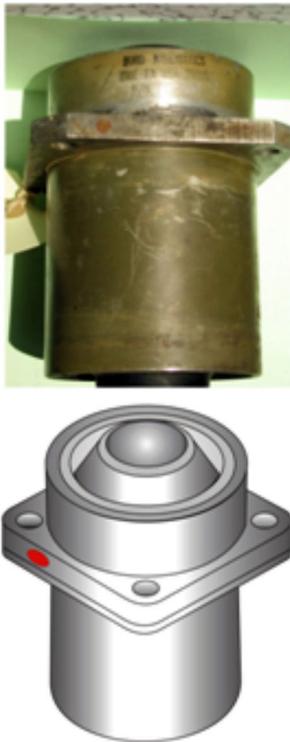
Figura 3. Parte de un montante

Se desmontaron los cuatro conjuntos de montantes, encontrándose que el montante delantero izquierdo tenía cambiados el tornillo delantero izquierdo (corto en vez de largo), y los dos traseros (largos en vez de cortos). El montante trasero derecho también tenía equivocado el tornillo delantero izquierdo (largo en vez de corto). No obstante no se encontraron síntomas de desgaste por frotamiento (fretting) en ninguno de los cuatro conjuntos.

El montante delantero izquierdo tenía corrosión en la cara interna de la superficie exterior de su alojamiento, la cual había causado el desprendimiento de parte de la cubierta externa del elastómero.

Se comprobó la profundidad de la grietas de los elastómeros de los montantes y solamente el montante delantero izquierdo estaba dentro de los márgenes establecidos (el manual de mantenimiento dice que los montantes deben de sustituirse si la profundidad de las grietas es superior a 0,25").

Al medir la distancia (la altura) entre el extremo superior de la parte interna del montante y el extremo superior de la parte externa, se constató que ninguno de los cuatro montantes cumplía los requisitos de diseño.

También se comprobaron los índices de elasticidad de los montantes, tanto el estático, como el dinámico, y resultó que dos de ellos tenían el índice de elasticidad estático por debajo del rango requerido en al menos una dirección, y tres tenían el índice de elasticidad dinámico no ajustado a los requisitos de diseño. El fabricante informó que aunque los montantes operan en ambas direcciones durante el vuelo en estacionario, el que los índices de elasticidad de algunos de ellos estuvieran por debajo del rango requerido en al menos uno de los ejes, podría ocasionar que cambiase el modo en el que el conjunto de la transmisión amortigua la frecuencia de las vibraciones, y pudiera entrar en resonancia con las vibraciones del rotor principal causando un movimiento lateral excesivo y dificultando el control del helicóptero.

Uno de ellos fue el deterioro que presentaban los cuatro conjuntos de montantes, ya que alguno de ellos tenía corrosión en su diámetro interior y había causado un importante deterioro en el elastómero, lo que les había situado fuera de las especificaciones de diseño. Es muy posible que la corrosión se hubiera originado porque hubiera entrado agua en los montantes durante todo el tiempo que el helicóptero estuvo inactivo debido a que no hubiera estado preservado adecuadamente y que este hecho también hubiera contribuido a que el índice de elasticidad de alguno de los montantes estuviera por debajo de lo requerido en al menos una dirección.

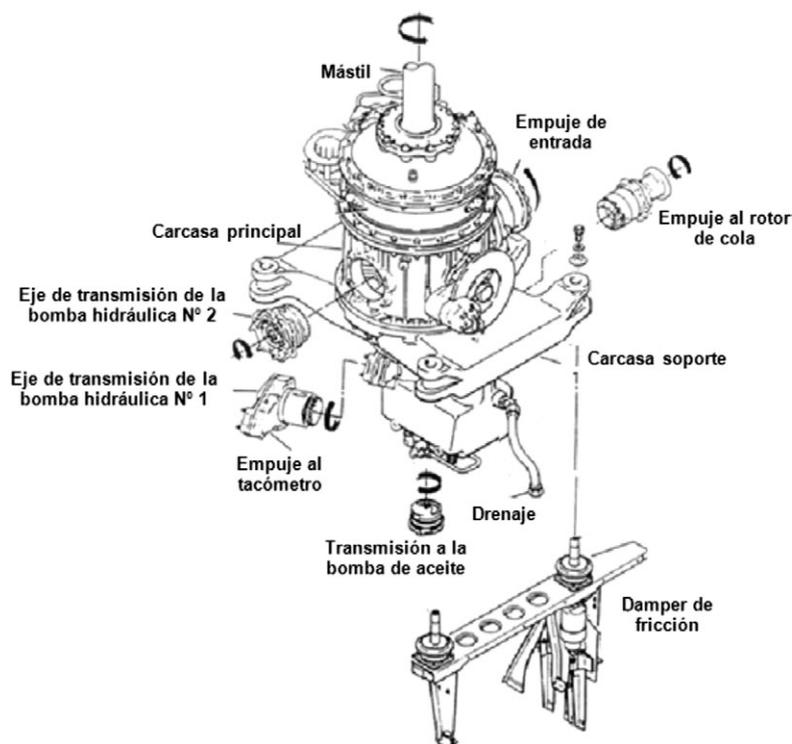
Figura 4. Soporte de unión de la estructura y la transmisión

En este helicóptero, la transmisión va conectada a la estructura por dos dispositivos diferentes. Uno de ellos, el accesorio principal (lift-link) es el que conecta directamente la caja de transmisión a la estructura, y está diseñado para absorber todas las cargas entre el rotor y la estructura. Es de acero forjado e incorpora un cojinete en el extremo. El otro elemento lo constituyen cuatro conjuntos de soportes (pylon isolation mounts) que van situados debajo de las cuatro esquinas de la caja de transmisión, unidos a ella, y sujetos además a la estructura del helicóptero por cuatro tornillos cada uno. Estos tornillos tienen diferentes longitudes (dos largos y dos cortos). Los soportes están diseñados para aislar las vibraciones del rotor impidiendo que se transmitan a la estructura. Para ello albergan en su interior un elastómero. Entre la estructura y el

En la inspección posterior al accidente se descubrió que algunos de los tornillos que sujetaban a los montantes no estaban adecuadamente colocados. Es importante que los tornillos estén bien colocados, ya que al poner un tornillo corto en la posición de uno largo, roscarán pocos hilos, y el montante quedará mal sujeto, lo que podría provocar su fallo. Al colocar un tornillo largo en el lugar de uno corto, puede hacer que el cuello del tornillo alcance la rosca de la hembra, antes de haberse alcanzado el apriete necesario, con lo que al seguir atornillando, la zona del cuello interferirá con los hilos de rosca de la hembra, produciendo daños en ambos. Esto puede dar lugar a que se alcance el par de apriete del tornillo solo por la fricción de los hilos de rosca sobre el cuello, haciendo que el montante no quede bien sujeto y como consecuencia aparezca desgaste por frotamiento (fretting). En este caso no se encontró desgaste en ninguno de los cuatro conjuntos, por lo que a pesar de la importancia que tiene el que los tornillos estén montados en el lugar correcto, no parece que en el momento del accidente se hubieran alcanzado unas condiciones de deterioro tales que el hecho de que algunos tornillos estuvieran cambiados de posición hubiera tenido influencia directa en la aparición de las vibraciones.
