RESUMEN DE DATOS

Fecha y hora	Jueves, 28 de junio de 2007; 15:00 h UTC¹
Lugar	Belsierre (Huesca)

Matrícula	PH 1213
Tipo y modelo	Planeador SCHEMPP-HIRTH FLUGHZEUGBAU DUO DISCUS
Explotador	Privado

Tipo de operación	Aviación general – Placer
Fase del vuelo	Aterrizaje

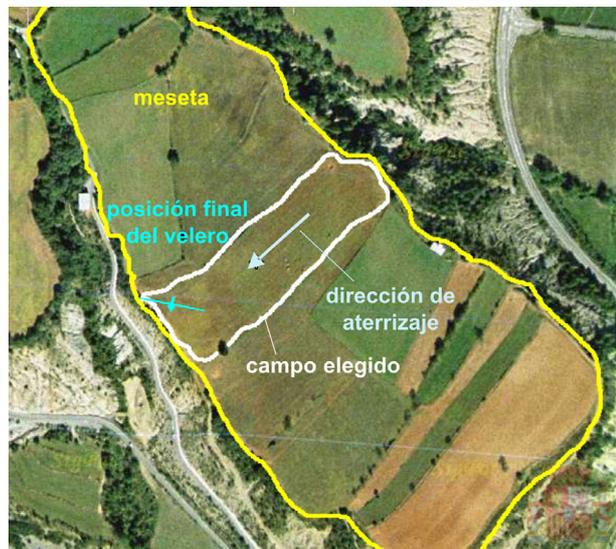
Según la tripulación, el planeador despegó del Aeródromo de Santa Cilia de Jaca (LECI) a las 11:35 h para realizar un vuelo de travesía. El planeador ascendió mediante térmicas hasta 2.800 m sobre el nivel medio del mar y se dirigió hacia el Este a través de los valles. Sobre las 14:00 h, cerca de un lago próximo a la localidad de Aínsa, las térmicas se volvieron más débiles y volaron hacia el Norte en dirección a lo que parecía una buena zona con cúmulos donde encontrar térmicas. Cuando llegaron a la zona elegida no encontraron buenas térmicas, por lo que comenzaron a seleccionar un campo donde aterrizar (con la suficiente longitud, sin obstáculos en el tramo final, viento en cara, sin pendiente negativa...). Los campos existentes no eran muy largos y tampoco había campos que contaran en su prolongación con un segundo campo que facilitara la toma. Finalmente, el campo con condiciones más idóneas se identificó sobre una meseta

(véase Foto 1). La tripulación intentó comprobar la dirección e intensidad del viento mediante algún indicador externo (por ejemplo, por alguna columna de humo), pero no se encontró ninguno. A continuación se realizó un circuito de 360 grados para descender (aproximadamente a 3 m/s) y se completó el procedimiento de pre-aterrizaje.

Foto 1. Campo de aterrizaje y zona adyacente

Según la tripulación, la longitud del campo debía de ser de unos 200 m y una vez realizado el aterrizaje se podía sentir una suave brisa en la dirección de la toma.

La tripulación decidió tomar fuera de campo debido a la ausencia de térmicas. Se eligió un campo situado sobre una meseta con tiempo suficiente para confirmar la idoneidad de sus características, realizando incluso un circuito de 360° alrededor del campo. El piloto realizó la aproximación a 120 km/h, según su declaración, en previsión de la

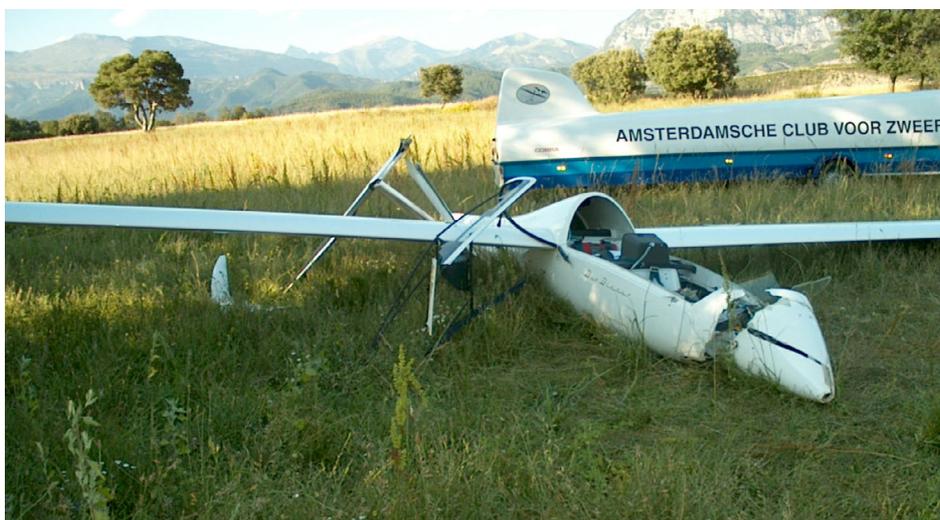
El tramo final se realizó con una aproximación pronunciada (con aerofrenos completos) y llegaron al comienzo del campo con una altura de 1 metro. En este momento el piloto niveló los planos, pero la aeronave continuó planeando sin tocar tierra a lo largo de todo el campo. Al llegar al final, para evitar pasarse del campo sin más opciones de aterrizar, el piloto inclinó la punta del plano derecho con la intención de hacer un giro. La aeronave giró 130° aproximadamente y, posteriormente, la cabina golpeó el suelo rompiéndose y el piloto resultó herido. La aeronave giró otros 180 grados en la tierra deslizándose unos metros hacia atrás produciendo entonces la rotura de la cola (véase Foto 2).

Foto 2. Estado final de la aeronave

Una vez alcanzado el campo, el planeador continuó volando a una altura de un metro sobre el terreno, sin aterrizar. Al finalizar el campo, el piloto decidió iniciar un viraje inclinando la punta del plano derecho y provocar la pérdida de la aeronave puesto que el terreno llano del campo se acababa. Durante esta maniobra la aeronave giró unos 130 grados, produciéndose el impacto de la cabina con el terreno y continuó girando unos 180 grados más sobre el terreno deslizándose por último hacia atrás, provocando en ese momento la rotura de la cola.

Se considera, por tanto, que la causa más probable del accidente fue la elevada velocidad de aproximación que llevaba la aeronave debida a una valoración errónea del viento en superficie. Esta velocidad prolongó el planeo de la aeronave y obligó a la tripulación a provocar la pérdida de ésta para evitar aterrizar fuera del terreno llano elegido.
