RESUMEN DE DATOS

Matrícula	EC-YPH
Tipo y modelo	STODDAR-HAMILTON GLASSAIR SUPER II FT
Explotador	Privado

INFORME

1. INFORMACIÓN SOBRE LOS HECHOS

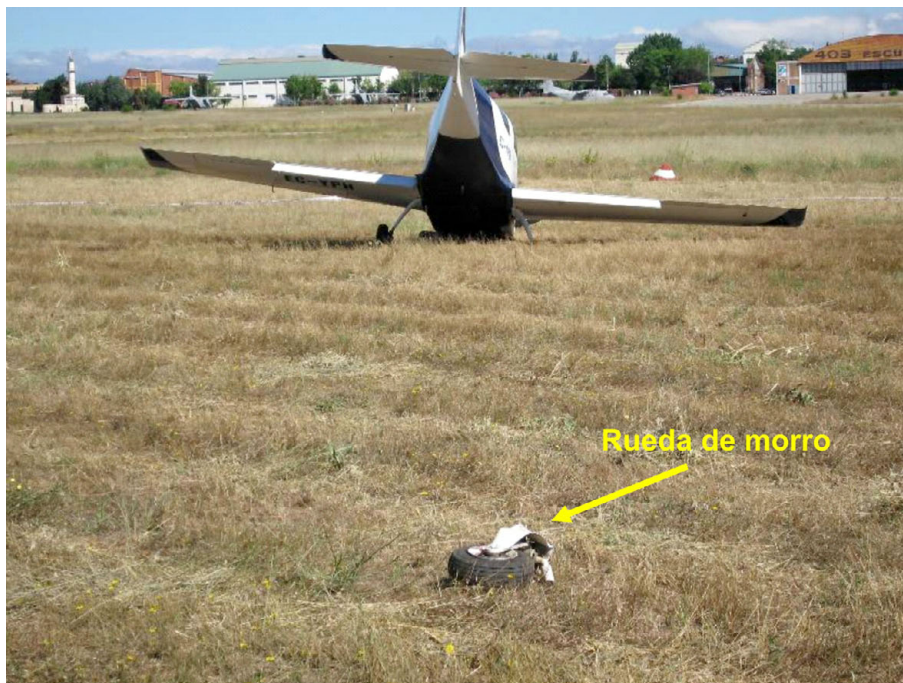
Figura 1. Fotografía de la posición final de la aeronave y la rueda de morro

Al llegar al Aeropuerto de Cuatro Vientos realizó el circuito de fallo de comunicaciones de la pista 28 pasando a baja altura cerca de la torre, encendiendo y apagando las luces y balanceando el ala. A las 20:54 (hora local) aterrizó en la pista de hierba con indicativo 28 y durante la toma de tierra la pata de morro colapsó y se desprendió. El avión deslizó hacia su derecha y golpeó ligeramente con la hélice en el terreno, quedando finalmente detenido con el eje longitudinal formando un ángulo de 330° con el norte magnético. Los dos ocupantes del avión resultaron ilesos y pudieron abandonar la aeronave por sus propios medios. Los bomberos del aeropuerto tuvieron que intervenir para neutralizar una pequeña fuga de combustible que se produjo en una zona del borde de ataque cercana a la punta del plano derecho.

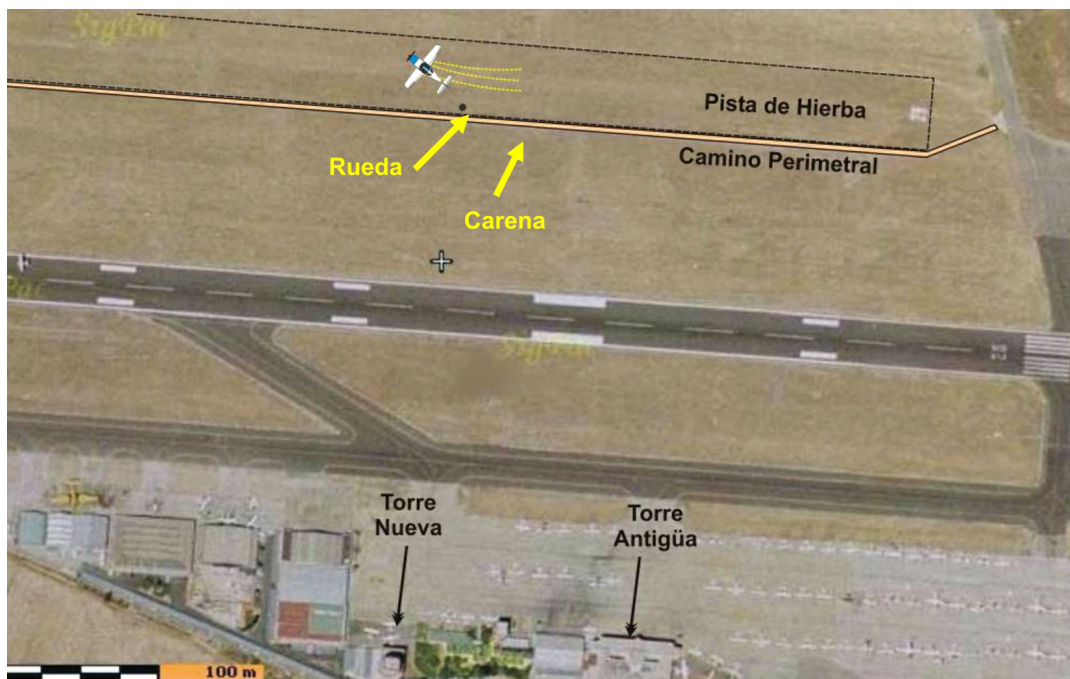
El avión realizó una toma de tierra estabilizada con el plano derecho ligeramente más bajo para eliminar el efecto del viento cruzado, y durante la misma se desprendió la rueda delantera y su carenado, los cuales quedaron a una distancia del avión de 12 m. y 22 m. respectivamente, por detrás del mismo en el sentido de aterrizaje como se puede ver en la figura 4.

En primer lugar tocó en el suelo con la rueda izquierda, para inmediatamente después tocar con el eje de la rueda derecha y con la rueda de morro. Las huellas que dejó el tren se mantuvieron a lo largo de todo el recorrido hasta que se detuvo.

Figura 4. Trayectoria sobre la pista y posición final de la aeronave

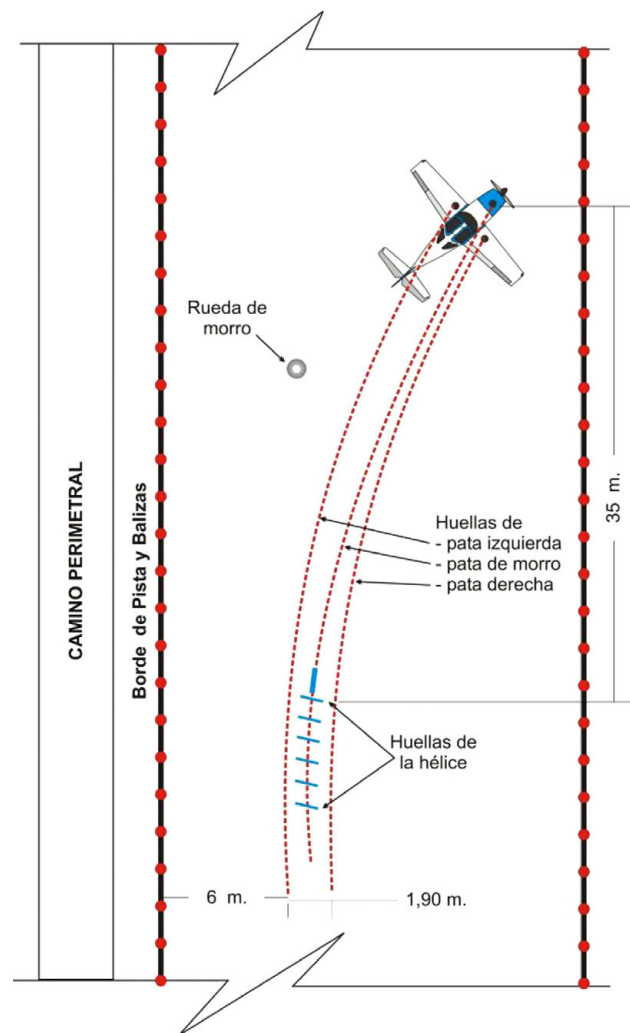
Las dos palas de la hélice golpearon contra el suelo quedando dobladas ligeramente hacia atrás. Como consecuencia de ello dejaron nueve marcas sobre el terreno separadas 1 m. entre ellas, excepto las dos últimas que tenían una separación de 2 m. La última marca quedó 35 m. por delante de la posición final de la aeronave, como se puede ver en la figura 5.

Figura 5. Huellas en el Aeropuerto de Cuatro Vientos

La velocidad de traslación respecto del suelo que tenía el avión en el momento del impacto se puede estimar¹ teniendo en cuenta la separación que las huellas de la hélice dejaron en el suelo (1 m), el número de palas (2) de la misma, y suponiendo que la velocidad de giro de la hélice era de 900 rpm, según las informaciones recabadas al respecto, ya que durante el aterrizaje se puso la palanca de admisión de gases al mínimo (posición de ralentí). Con estos datos se ha obtenido un valor de la velocidad de 58 kt.

El estado de las palas de la hélice, ligeramente dobladas hacia atrás indicarían que giraba con poca velocidad en el momento de impactar con el suelo. El valor estimado de esa velocidad en torno a los 58 kt y el resto de indicios observados en el lugar del accidente son coherentes con esa hipótesis. Con una velocidad no demasiado alta, el hecho de que no se pudiera evitar que la hélice golpease contra el suelo y se rompiera la pata delantera se debió exclusivamente al factor de inestabilidad que la falta de la rueda derecha produjo y a la propia dificultad de la maniobra de aterrizaje sobre dos ruedas situadas en distintas estaciones respecto al eje longitudinal del avión.

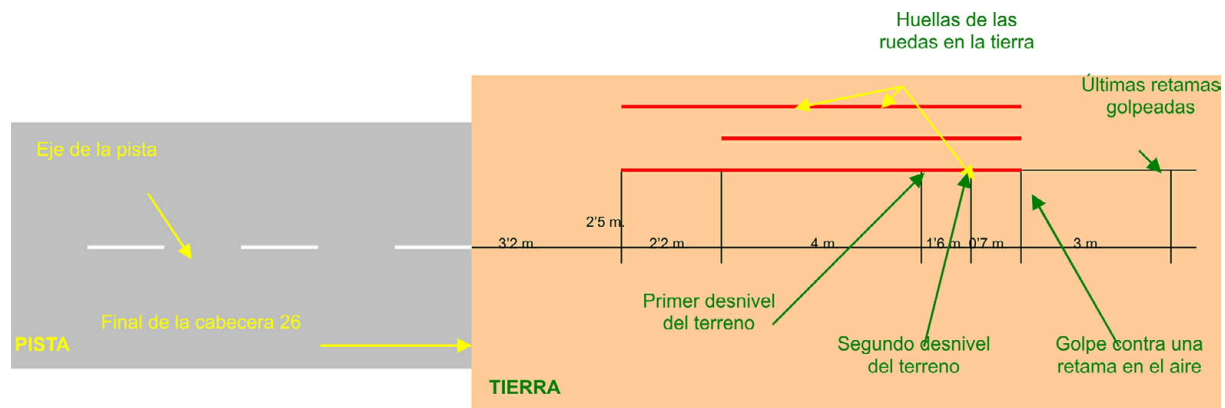
Se realizó una inspección de la pista 26 en el aeródromo de Casarrubios y se constató que estaban marcadas las huellas de las ruedas en la prolongación de pista, de tal manera que la marca de la rueda derecha estaba situada a 3,2 m de distancia del final de pista y a 2,5 m a la izquierda del eje de pista, como se puede observar en la figura 6. Las marcas que dejaron las ruedas del tren durante su rodadura por la tierra eran uniformes en lo general, y se pueden ver en el croquis de la figura 6.

Se observó no obstante, un impacto de las ruedas del tren principal contra un desnivel del suelo a 9,4 m de distancia del final de pista porque había una marca en el terreno más profunda, y a continuación un segundo impacto más fuerte contra un desnivel del terreno a una distancia de 1,6 m que dejó también una huella más profunda sobre todo de la rueda derecha.

Seguidamente había un golpe contra una retama 0,7 m por delante, y en ese lugar desaparecían las marcas de las ruedas en el terreno. Las últimas señales dejadas por la aeronave fueron en otras retamas situadas a 3 m por delante de las anteriores.

Figura 6. Huellas al final de la pista del Aeródromo de Casarrubios

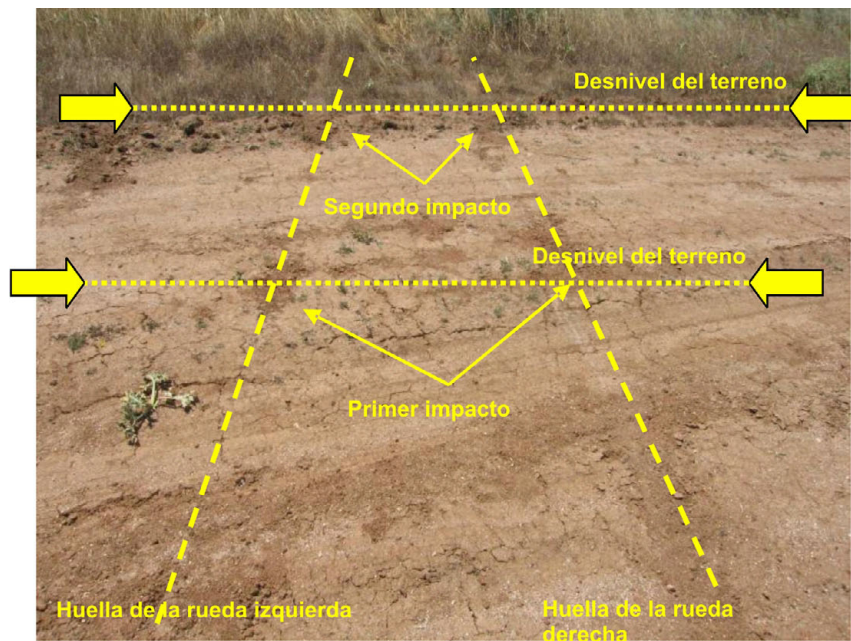
Figura 7. Fotografía de las huellas del final de la pista 26

se elevó ligeramente y volvió a tocar a una distancia de 3,2 m después del final de pista dejando huellas visibles en la tierra. Durante ese recorrido antes de volver al aire definitivamente sufrió otros dos nuevos golpes contra el terreno causados por la existencia de dos desniveles. Esos golpes fueron suficiente para romper los pernos que sujetaban la rueda derecha y hacer que ésta se desprendiera.

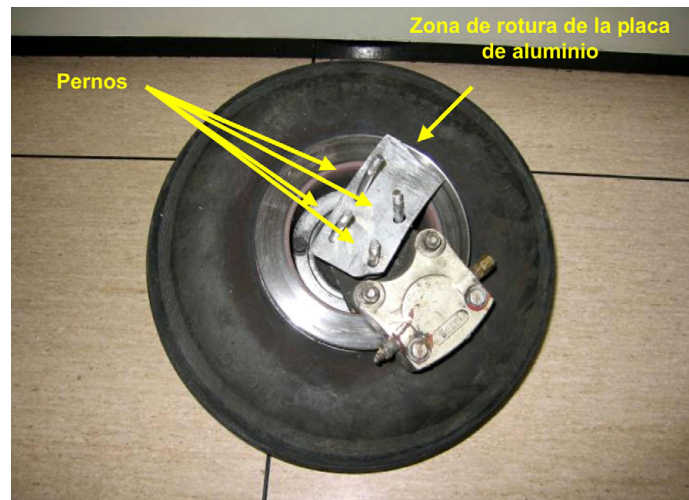
La rueda derecha se desprendió y se encontró en un lugar situado a 40 m. más adelante del final de la pista y a la izquierda del eje. Los pernos que la sujetaban al resto de la estructura del tren estaban rotos, presentando una rotura frágil como consecuencia de haber sufrido uno o varios golpes de cierta importancia. La placa de aluminio que llevaba de refuerzo estaba deformada y rota por su parte superior.

Figura 8. Fotografía de la rueda derecha del tren

La causa del accidente fue un golpe brusco con dos desniveles consecutivos del terreno que ocasionaron la rotura y posterior pérdida de la rueda derecha del tren principal de la aeronave después de haber realizado una toma de tierra excesivamente larga en el aeródromo de partida que le obligó a rodar por el terreno de tierra situado en la prolongación de la pista.

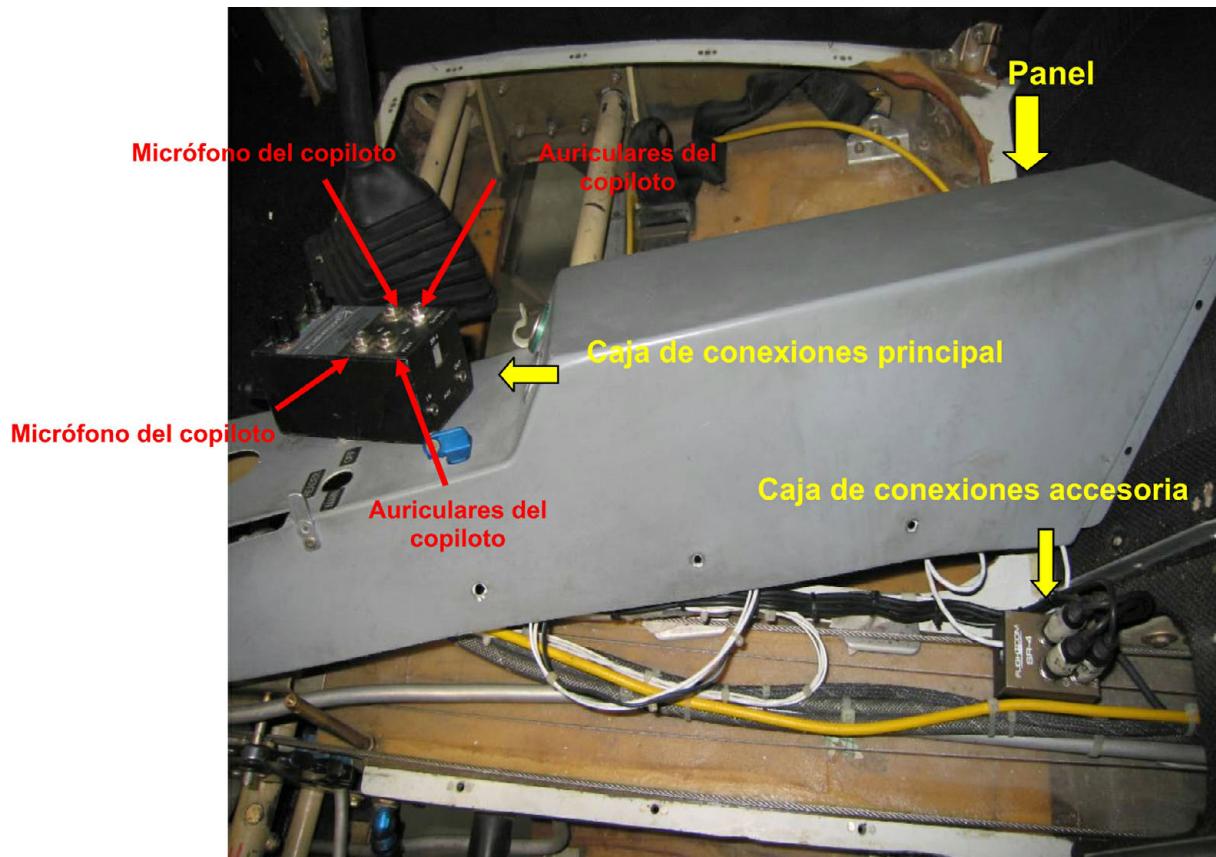
En la figura 9 se puede ver una fotografía de las cajas de conexiones principal y accesoria. El cable de conexión de los auriculares-micrófono tiene dos clavijas de tipo jack. La clavija de salida de auriculares es de 6,35 mm, y la de entrada de micrófono es de una medida ligeramente inferior para que no se puedan confundir al enchufarlas. Este tipo de clavija, está dividida en tres tramos, el primero es el cuerpo que va conectado a masa, el segundo va conectado a la salida derecha del estéreo, y el tercero (la punta) se conecta a la salida izquierda del estéreo. La conexión se produce porque la parte hembra está provista de unas patillas que hacen contacto con los tres tramos de la clavija de entrada respectivamente.

Se comprobó que cuando se conectaban a la conexión de la derecha (la del copiloto) tanto los auriculares-micrófono que llevaba el piloto el día del accidente como los que llevaba el copiloto, permitían transmitir perfectamente por ambas emisoras. Sin embargo no ocurría lo mismo cuando se conectaban en el lado izquierdo (el del piloto), ya que en ese caso fallaba la transmisión de los dos auriculares-micrófono.

Figura 9. Fotografía de la caja de conexiones de los auriculares

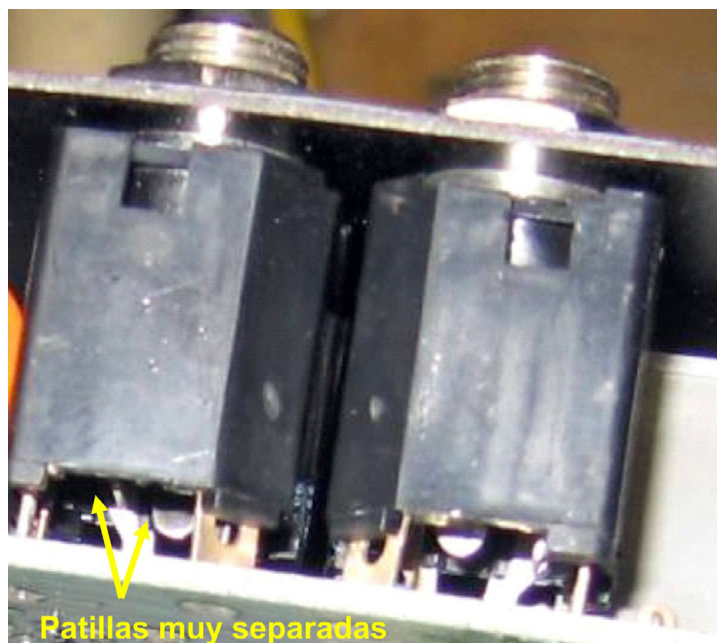
Figura 10. Patillas de la conexión hembra del micrófono del piloto

Se desmontó la caja de conexiones y se observó que las patillas de la conexión hembra del micrófono del lado del piloto estaban más separadas de lo normal, de manera que no se producía una buena conexión.

En cuanto al hecho de que el piloto perdiera su capacidad de transmitir se debió a que la clavija hembra de entrada de su micrófono tenía las patillas demasiado separadas, de manera que no se producía una conexión correcta. No se puede confirmar que el impacto hubiera influido de manera determinante en la mala conexión, pero parece razonable pensar que tal vez contribuyó a agravar el estado deficiente de la clavija. Se hubiera podido realizar la comunicación desde el lado derecho de la cabina de pilotaje, ya que el micrófono de ese puesto funcionaba correctamente, pero no se hizo uso de esta alternativa. Según se desprende de las informaciones facilitadas por los ocupantes de la aeronave, asociaron la falta de comunicaciones al golpe producido en el aterrizaje y ello les llevó a pensar que el problema tenía que ver con el cableado que iba a la antena obviando otras opciones.

El fallo en las comunicaciones por el cual el piloto no pudo transmitir se debió a una mala conexión de la clavija del micrófono del piloto, la cual no alteró el correcto funcionamiento del micrófono del otro puesto de pilotaje.
