## Informe técnico A-037/2007

Accidente ocurrido el día  
2 de agosto de 2007, a la  
aeronave PIPER PA-38  
Tomahawk, matrícula EC-DRL,  
operada por Aero Madrid, S.A.,  
en Villanueva de la Cañada  
(Madrid)

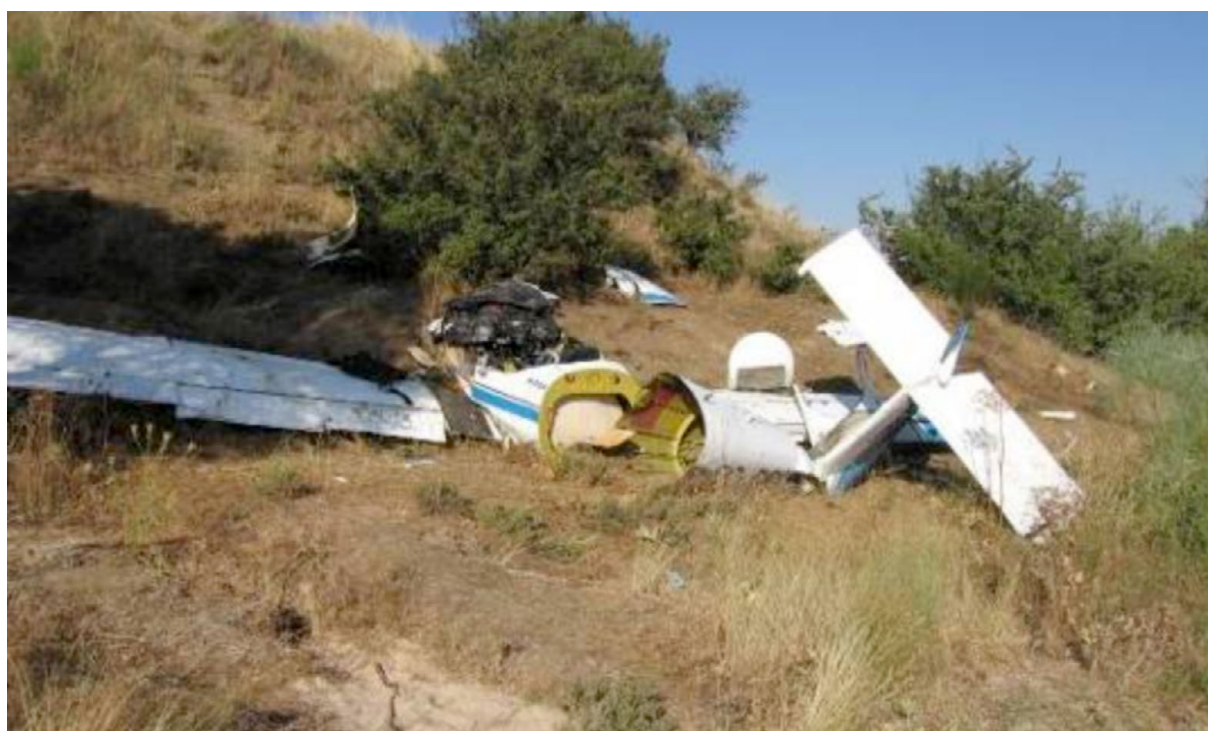
Figura 1. Restos principales

El terreno que sobrevolaba la aeronave era prácticamente plano. Los restos principales de la célula permanecían agrupados sobre el citado talud (véase Figura 1) del margen del arroyo. Las huellas sobre el terreno mostraban el impacto de la zona inferior del fuselaje y el desprendimiento de los siguientes restos por este orden: antena ADF, horquilla de la pata de morro, vástago amortiguador delantero, junta de ala con fuselaje, hélice, rueda derecha del tren principal, ballestas del tren principal, rueda del tren de morro y plato de acoplamiento de la hélice al motor.

Por su parte la hélice bipala presentaba un impacto transversal en el «spinner», con una de las palas doblada hacia delante en una sección situada en la mitad de su longitud y con un ángulo de 90° en sentido del avance. Además, conservaba parte de las tuercas de unión al plato de acoplamiento.

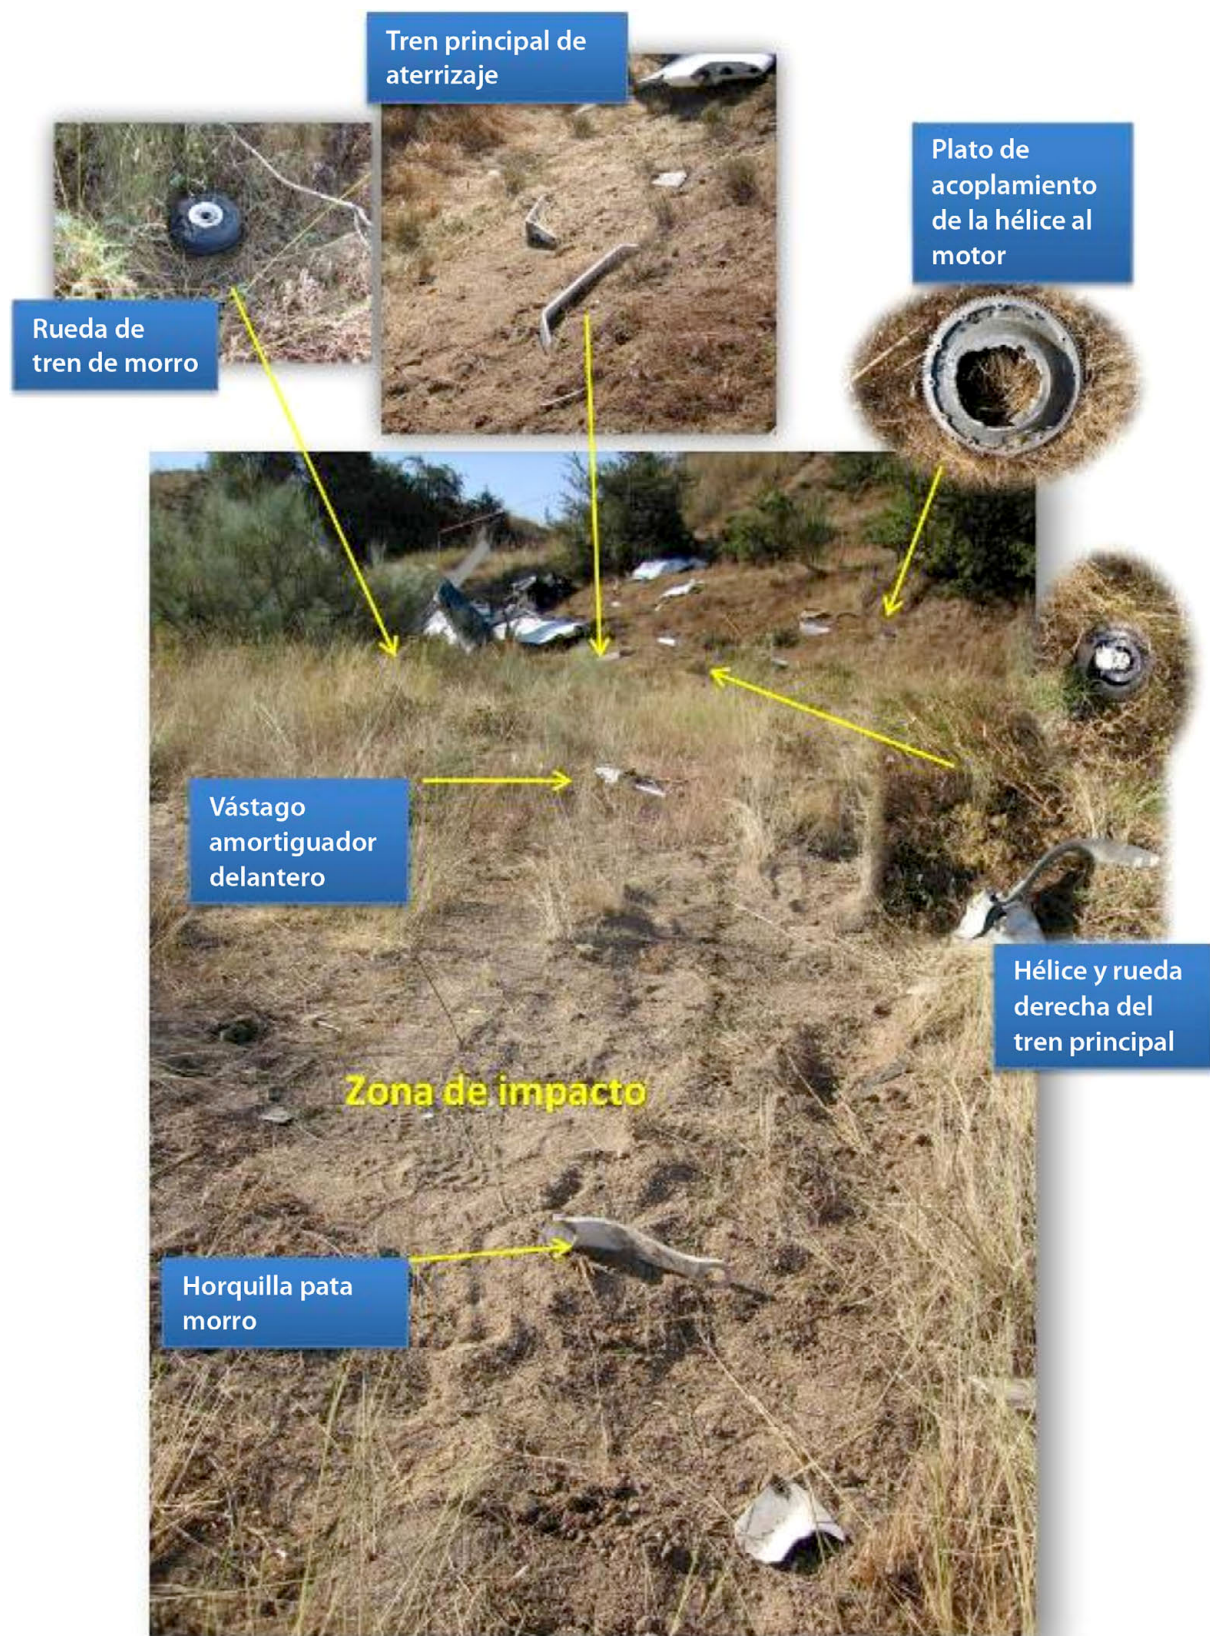
Figura 2. Distribución de restos

Asimismo, la aeronave había perdido el flap derecho y el izquierdo estaba desplegado a 21° (un punto de flap), la cola desplazada y casi seccionada del fuselaje hacia la derecha y el motor con un fuerte impacto en la parte inferior, desprendido de la bancada, invertido y orientado hacia la derecha de la aeronave (véase Figura 2).

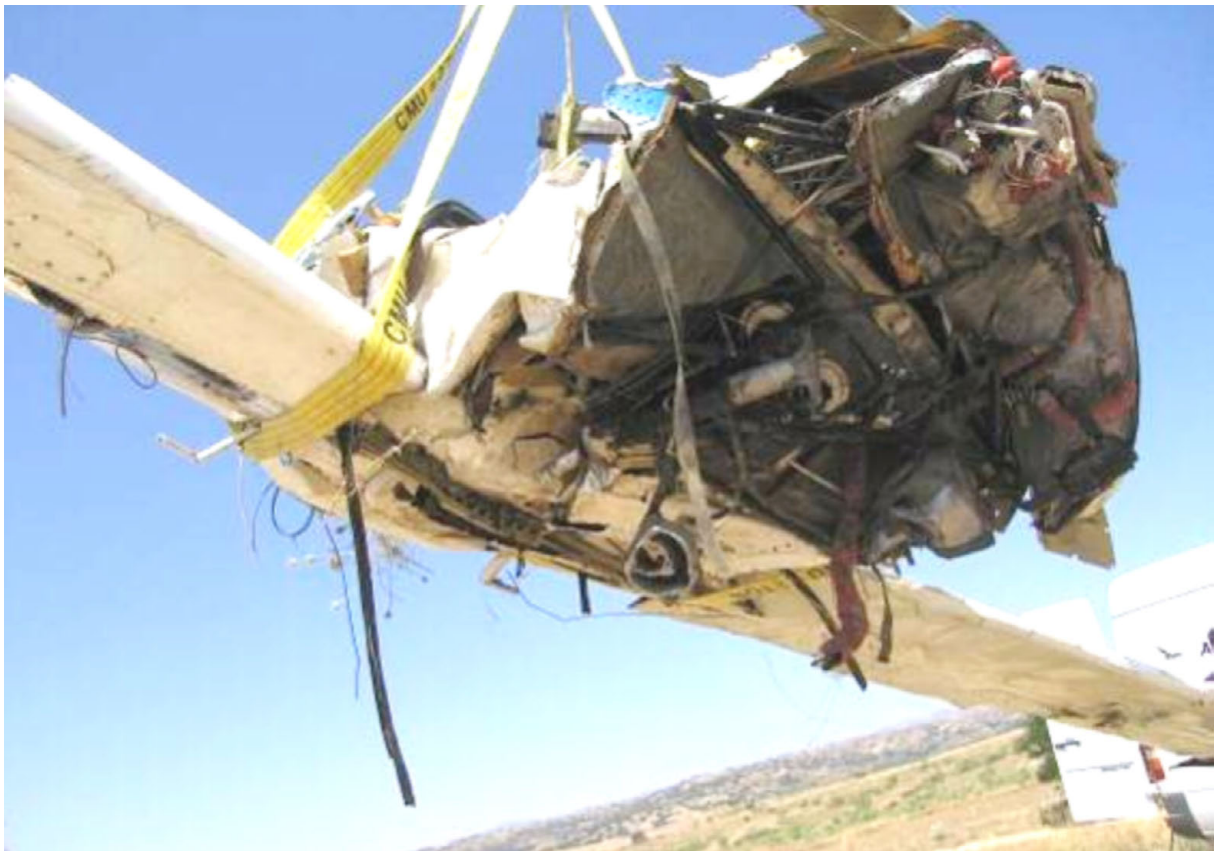
**Figura 3.** Vista inferior de la aeronave

Como complemento al apartado 1.12, al proceder a la retirada de los restos pudo observarse como el fuselaje mostraba las señales del impacto en su zona inferior, con daños similares en el intradós de las alas, en la zona inferior del larguero principal y en el alojamiento del motor. Asimismo, los signos del ligero desplazamiento del cilindro del amortiguador delantero hacia la derecha, pérdida del flap derecho, al igual que la posición en que se encontró el motor son coherentes con la trayectoria de entrada sobre la pendiente del talud.

La cabina de pasaje mostraba en general señales de un impacto desde la parte inferior y, como más significativo, las columnas de mando totalmente desplazadas hacia atrás e inclinadas hacia la izquierda (la del lado derecho seccionada cerca del tablero de instrumentos), el altímetro marcaba 1.800 ft y el variómetro 600 ft/min. El valor indicado por el altímetro es acorde con la cota del terreno.
