Informe técnico A-041/2007

Accidente ocurrido el día
6 de septiembre de 2007, al
avión CENTRAIR 101 PEGASE A,
matrícula F-CHLH, en el collado
del río Foratón, en el término
municipal de Hecho (Huesca)

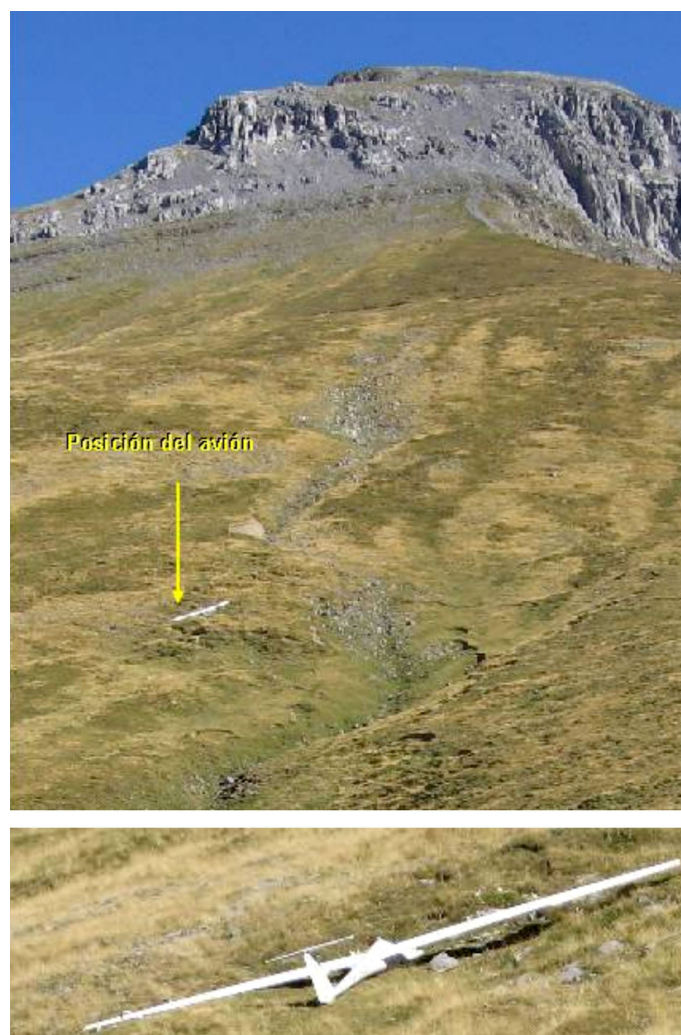
Figura 1. Lugar del accidente y detalle del avión

2.016 m, en el punto de coordenadas 42° 46' 48,5" N – 0° 38' 54,8" W, situado en el término municipal de Hecho (Huesca). El lugar del accidente se encontraba a 24,5 km al norte del aeródromo de partida.

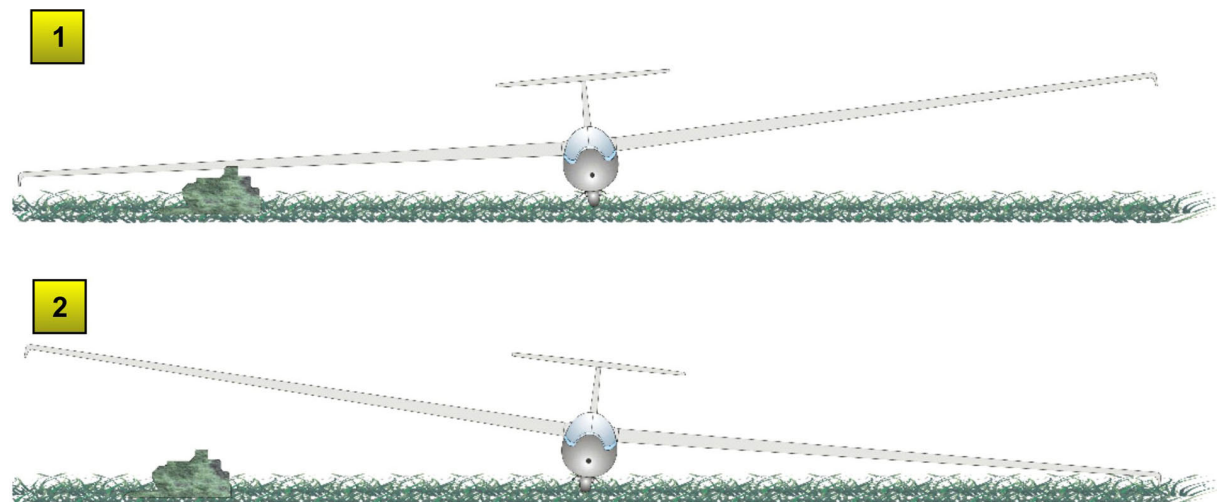
En el lugar donde se produjo el impacto no se observaron huellas de arrastre sobre el terreno. En un primer momento, el avión impactó con su parte delantera contra el suelo con una componente de viraje a la izquierda, y casi de manera simultánea golpeó con el intradós del plano derecho contra una piedra (ver croquis de la figura 4). A continuación el plano izquierdo tocó con la punta y el avión giró aproximadamente 30° a la izquierda quedando con el eje longitudinal orientado hacia el norte. No obstante la parte correspondiente a la cabina quedó con cierta desviación hacia el noreste (hacia la cima del monte). Entre el primer punto de contacto con el suelo y el lugar donde quedó depositado el avión había una distancia de 2,5 m.

Los restos estaban bastante agrupados, aunque había partes de la cabina diseminadas en un radio de 6 m del lugar donde quedó depositado el avión. La cúpula de plástico transparente de la cabina se desprendió y quedó debajo del plano izquierdo a un tercio de distancia de la punta, y a una distancia aproximada de 7 m del primer punto de impacto.

Figura 4. Vista frontal del impacto

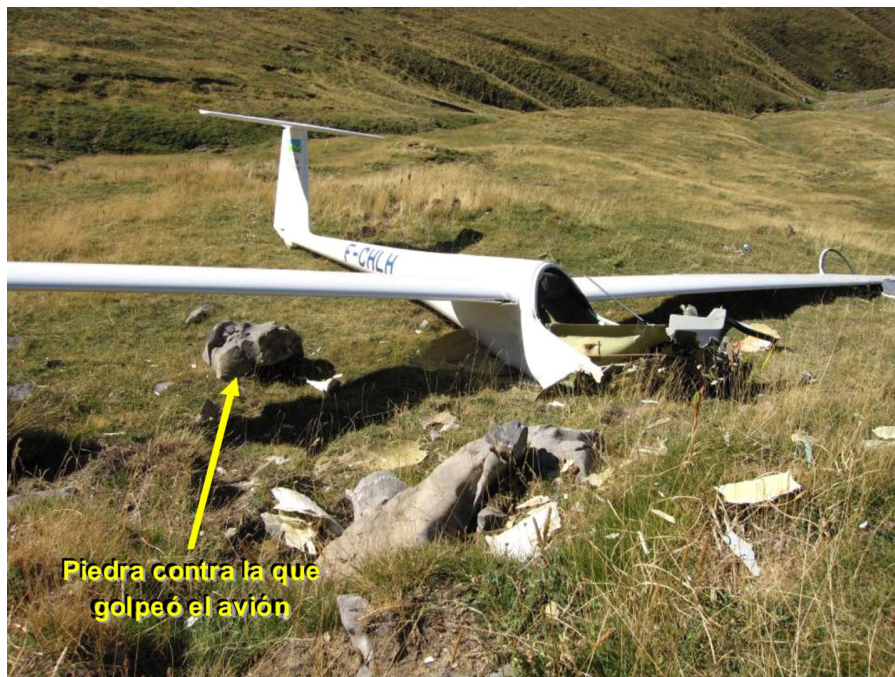
Tanto la parte delantera de la aeronave como la cabina resultaron destruidas y el habitáculo del piloto deformado.

El plano derecho presentaba la marca de un golpe en el intradós a un tercio de la punta ocasionado por el impacto contra una roca, que le había producido una pérdida de material en la superficie pero sin llegar a agujerearla. También tenía una abertura en el borde de ataque en la zona del encastre.

El plano izquierdo tenía un golpe en el borde de ataque próximo a su parte media que le había producido un pliegue y una considerable rasgadura que se extendía hacia atrás por el extradós. A muy poca distancia, y más cerca de la punta, el alerón también presentaba una raja en el borde de salida paralela a la cuerda. La punta del plano tenía un pequeño golpe en el borde de salida.

En el centro del fuselaje, en su parte superior, a la altura del borde de salida del ala, también se encontró una marca paralela al eje longitudinal de la aeronave, que en su parte de atrás se extendía transversalmente hacia el lateral izquierdo del fuselaje a lo largo su perímetro, formando un pequeño pliegue.

Figura 5. Estado de la aeronave

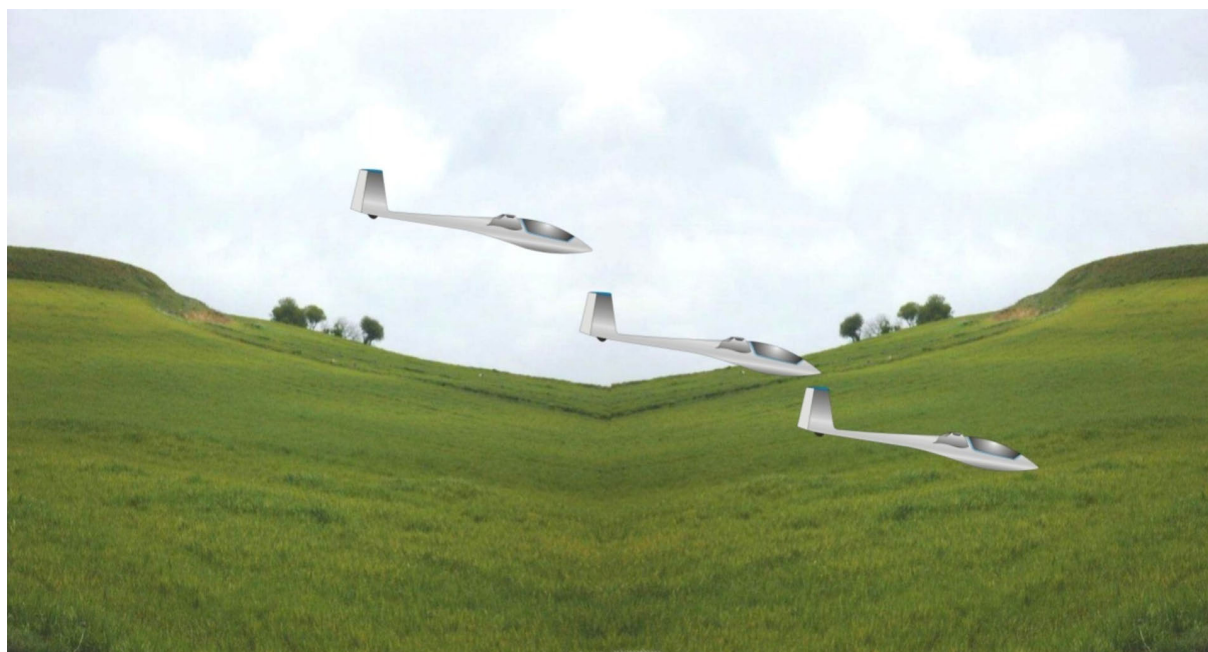
Figura 6. Croquis simulando el impacto del avión

huellas de arrastre en el terreno indicarían que el impacto se produjo con actitud de morro abajo, sin apenas componente de velocidad horizontal, lo cual sería congruente con el hecho de haberse encontrado con una turbulencia descendente que le impulsó contra el terreno cuando volaba a poca altura sobre el suelo, sin que el piloto tuviera tiempo de reaccionar para haber podido dirigir el avión hacia el valle alejándolo de la ladera.

La posible causa del accidente fue el encuentro con una descendencia que impulsó al velero contra el suelo desde poca altura, cuando se encontraba en una ladera con elevada pendiente, que quedaba a sotavento del monte que tenía más cerca.
