RESUMEN DE DATOS

| Lugar | Término municipal de Dalías (Almería) |

| Matrícula | F-BTVI |
| Tipo y modelo | MORANE SAULNIER MS 893 E |

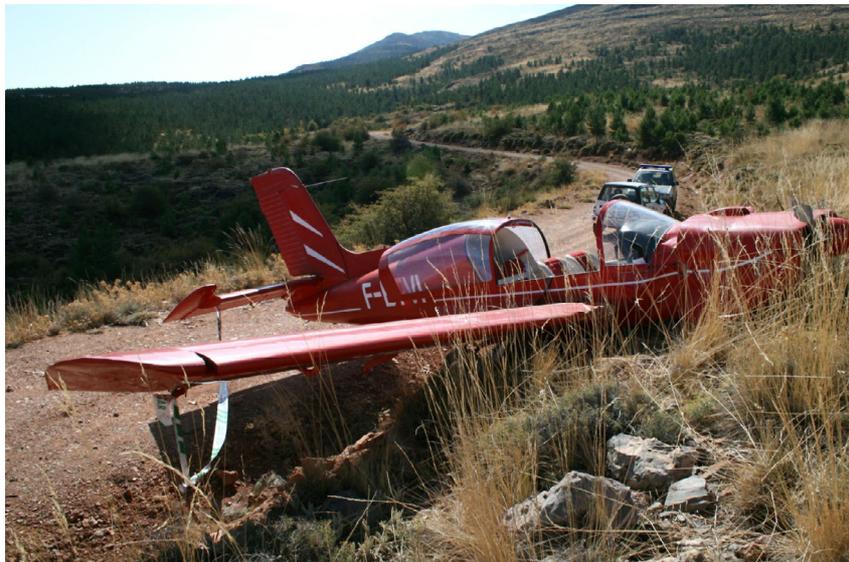
Figura 1. Estado de la aeronave después del accidente

La aeronave se encontraba con una orientación suroeste, apoyada sobre la parte inferior del fuselaje perpendicular a una colina de pendiente suave, y con la parte del motor orientada hacia la cima. Apparentemente mantenía su aspecto original aunque con daños en la parte inferior del fuselaje y motor, en el tren de aterrizaje que se había deformado hacia atrás, en el encastramiento de los planos y en la hélice.

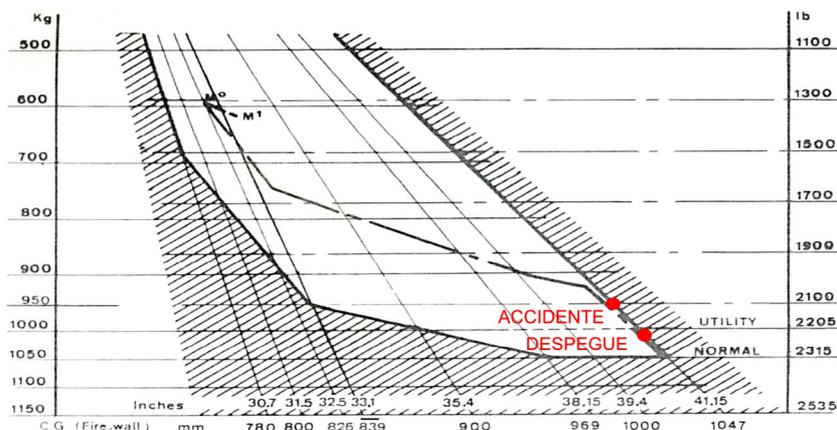
Para estos valores se obtiene un peso al despegue de 1.011 kg y de 951 kg en el momento del accidente. El centro de gravedad se situaba, en ambos casos, en su posición más retrasada dentro de los límites de certificación.

Figura 2. Posición del CG en el despegue y en el accidente

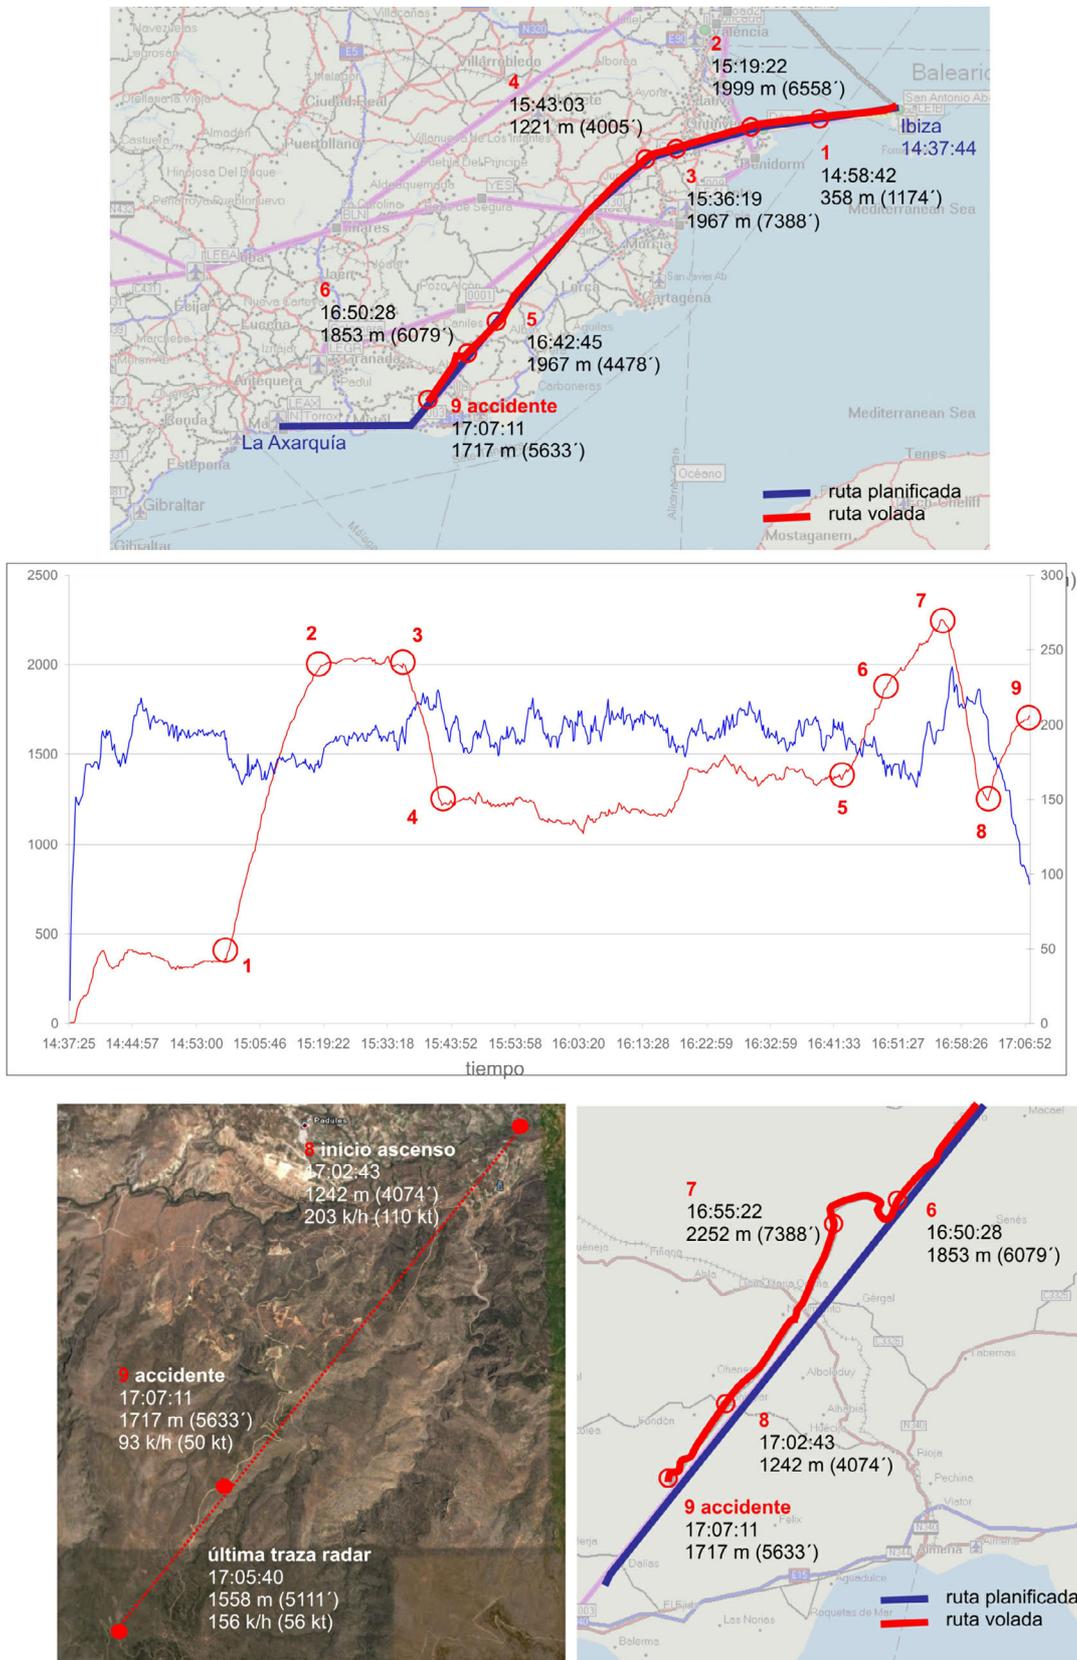
Figura 3. Trayectoria de la aeronave

fue de 7.388 ft (punto 7). Después de sobrevolar este pico, la aeronave recuperó la trayectoria prevista e inició un descenso hasta los 4.074 ft, altura que alcanzó 7 minutos antes del accidente. En este momento (punto 8) la aeronave estaba a en las cercanías de la localidad de Padules a 4.074 ft de altura y llevaba 203 k/h (110 kt) de velocidad. La zona en la que transcurrieron los últimos 5 minutos de vuelo (punto 8 y punto 9) era una zona montañosa de la Sierra de Gador que iba aumentando de altura desde los 700-800 hasta los 1.730 m, respectivamente. La aeronave inició un ascenso desde los 4.074 ft hasta los 1.717 m en que ocurrió el accidente con una reducción de la velocidad desde los 110 kt hasta los 50 kt que llevaba en el momento del accidente. El rumbo era de 226° y la altura marcada por el GPS era de 1.717 m, coincidente con la altura real del terreno.

En base a la declaración del piloto y a los datos extraídos del GPS, parece que el piloto planificó el trazado de la ruta pero no tuvo en cuenta el perfil. Esto podría explicar el desarrollo del vuelo durante los últimos 25 minutos en los que primero se tuvo que desviar de la trayectoria para superar una montaña y por último decidió descender hasta 4.000 ft cuando atravesaba una zona montañosa abrupta. Después del desvío la aeronave recuperó el trazado planificado, es decir, que cuando 5 minutos antes del accidente se produjo el descenso de la aeronave a 4.000 ft, se encontraba en una zona por la que tenía previsto atravesar. Si el piloto hubiese sido consciente del perfil de terreno en el que se estaba desarrollando el vuelo, probablemente no hubiese decidido perder tanta altura. La baja altura en la que se encontraba 5 minutos antes del accidente y el desarrollo ascendente de la pendiente del terreno en esa zona hizo imposible que la aeronave pudiera superar las montañas que le rodeaban. La experiencia del piloto en
