RESUMEN DE DATOS

Matrícula	EC-JRJ
Tipo y modelo	EUROCOPTER AS 350 B3 Ecureuil
Explotador	Sky Helicópteros

INFORME

1. INFORMACIÓN SOBRE LOS HECHOS

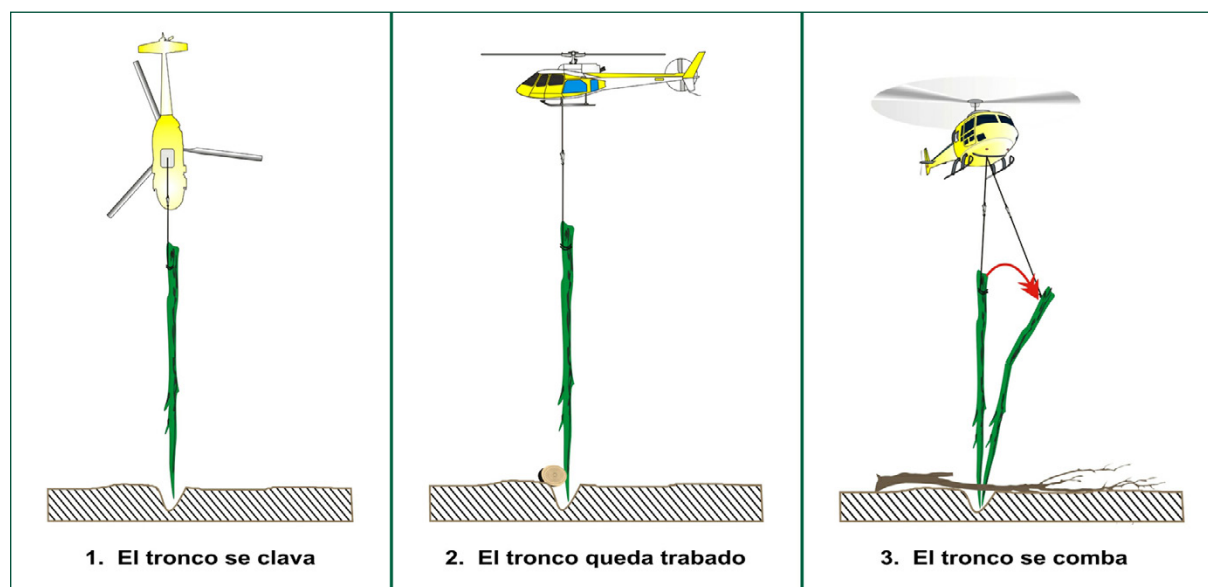
Figura 1. Croquis descriptivo del accidente

con rumbo este y con viento de cara muy ligero (prácticamente en calma). Según su relato, antes de soltar el tronco el extremo inferior se clavó en el terreno unos 20 cm de profundidad a la vez que el helicóptero continuaba desplazándose hacia adelante manteniendo una velocidad muy pequeña. Tras clavarse en el suelo, el tronco quedó trabado además por otro que había en el terreno, y se fue flexionando hacia adelante hasta que se partió por una sección situada aproximadamente a 1 m del extremo inferior. En ese instante el helicóptero realizó un giro descontrolado sobre su eje vertical, en sentido antihorario.

El piloto explicó que actuó entonces sobre el pedal derecho, pero no pudo contrarrestar el giro, y finalmente el helicóptero dio poco más de una vuelta sobre sí mismo, a la vez que realizaba un desplazamiento lateral hacia la izquierda e impactó contra el terreno. La aeronave no llegó a volcar, quedando ligeramente apoyada sobre su costado derecho. El tronco permaneció enganchado al helicóptero en todo momento.
