Informe técnico A-044/2007

Accidente ocurrido el día
17 de octubre de 2007,
a la aeronave Britten-Norman
Islander BN2A-21, matrícula
G-CHES, en Guadalcanal
(Sevilla)

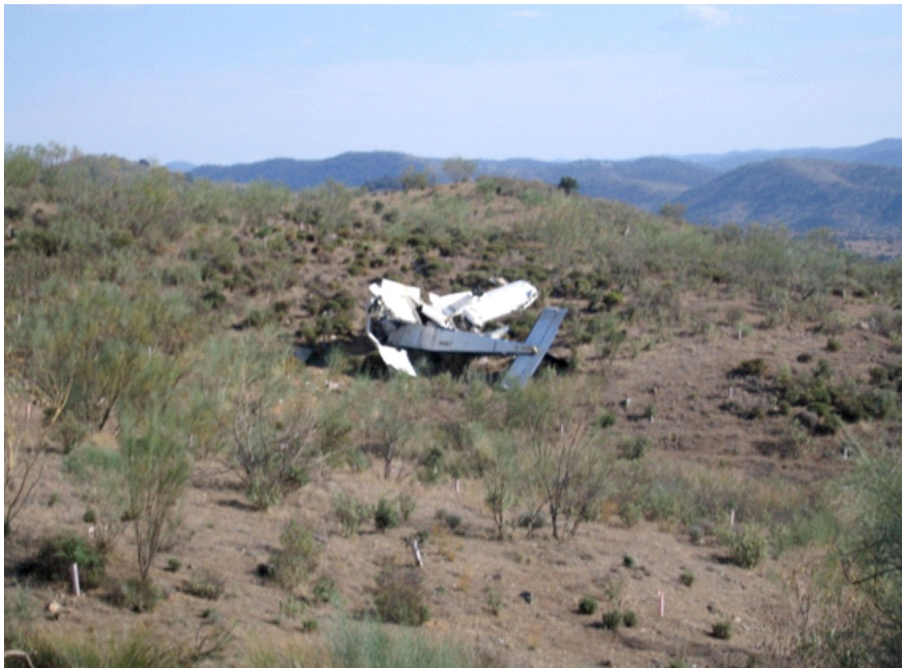
El primer impacto se produjo con la punta del ala izquierda de la aeronave contra los arbustos de la ladera; unos metros después, tocó la rueda del tren izquierdo. A continuación, tras cruzar una pequeña vaguada, impactó la aeronave con el plano izquierdo y el fuselaje delantero, quedando detenida en unos pocos metros de arrastre sobre el terreno.

Figura 1. Restos de la aeronave

La aeronave sufrió daños importantes por los que se pudo considerar destruida. No se produjo incendio posterior al impacto.

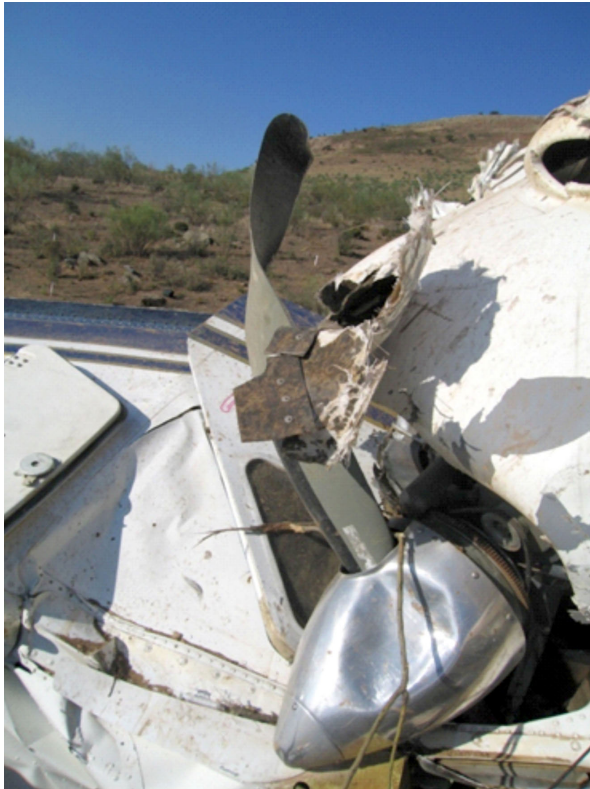
Las palas de ambas hélices se deformaron por torsión y flexión en sus impactos contra el terreno, siendo mayores las del lado izquierdo. Los motores se desprendieron parcialmente de sus bancadas y presentaban daños generales ocasionados en los impactos.

Figura 3. Hélice izquierda

Las hélices tenían las palas deformadas como consecuencia del impacto con el terreno. Las palas de la hélice izquierda giraban con el buje debido a la rotura de los bulones de unión y de los engranajes de cambio de paso. Tanto las roturas de las cogidas de las palas, como el tipo de deformación por torsión y flexión que mostraban, eran síntomas típicos de choques con el terreno en condiciones de motores entregando alta potencia. La izquierda mostraba mayores deformaciones, posiblemente porque fue la primera en impactar con el terreno.

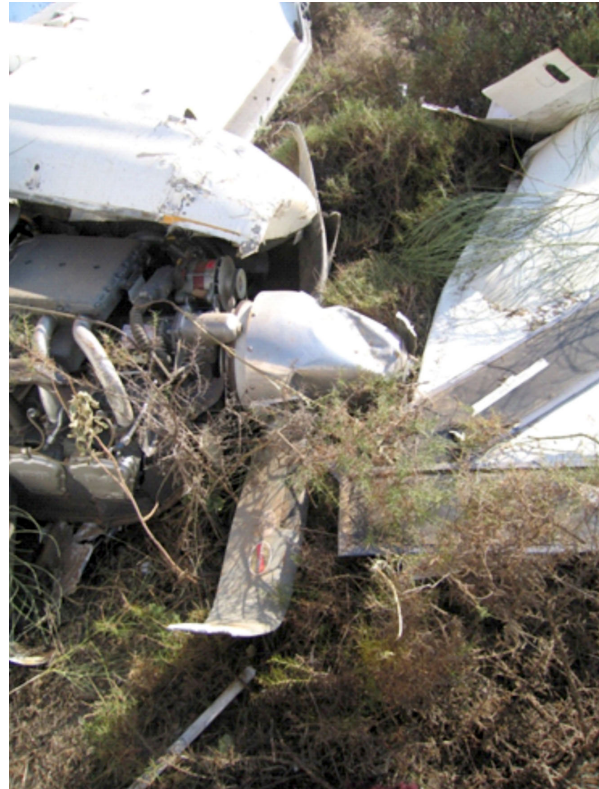
Figura 4. Hélice y motor derecho

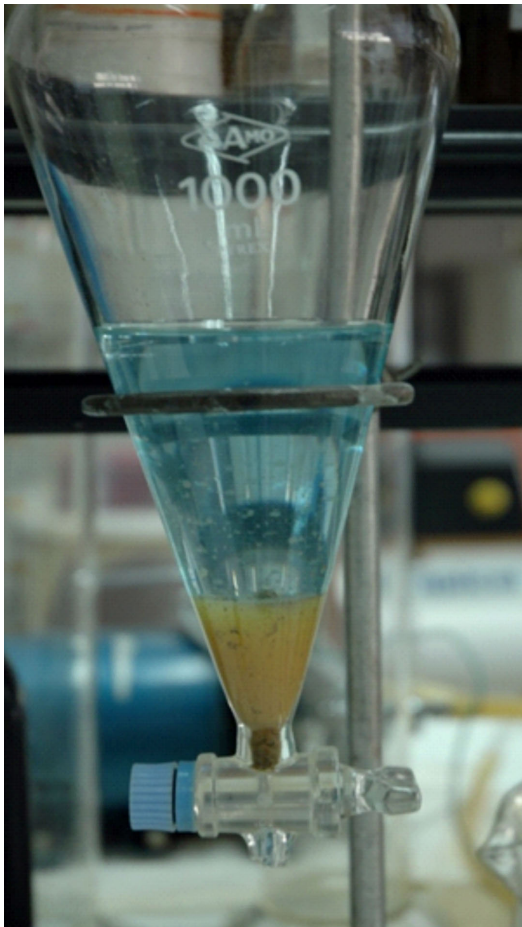
Durante la inspección en campo de los restos de la aeronave, se tomaron dos muestras de combustible de los depósitos que habían conservado su estanqueidad, una del depósito de extremo de ala derecha (muestra A, de unos 7 litros) y otra del depósito principal izquierdo (muestra B, de unos 15 litros). Para la manipulación de las muestras se usaron dos de los bidones de plástico, de 50 litros de capacidad, que se encontraron en el interior de la aeronave, en buen estado, y que habían sido utilizados para el transporte de combustible.

Figura 5. Ensayo del combustible

Únicamente se analizó en laboratorio la muestra B extraída del depósito principal izquierdo, porque se comprobó que ambos motores se habían alimentado solo de los depósitos principales, y porque se conoció también que en el último repostaje, realizado en la pista de Los Tomillares, solamente se rellenaron dichos depósitos principales hasta completar su aforo de 255 litros por cada uno de ellos.
