RESUMEN DE DATOS

Fecha y hora	Domingo, 28 de octubre de 2007; 09:05 h local
Lugar	Aeropuerto de Palma de Mallorca

Matrícula	EC-HUZ
Tipo y modelo	MCDONNELL DOUGLAS 717-200
Explotador	Aebal

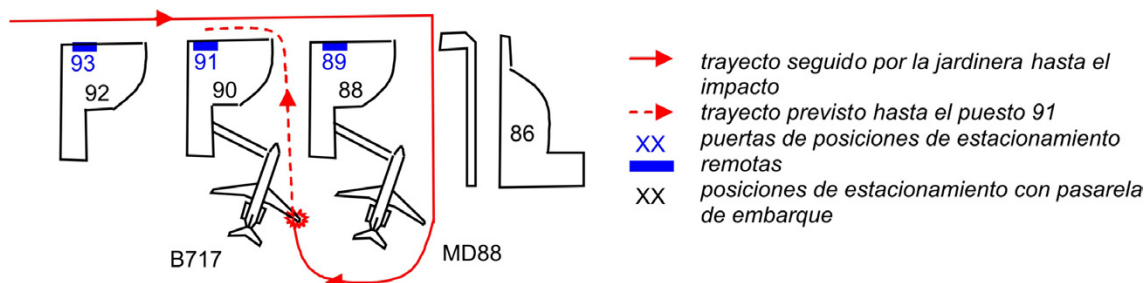
Mientras, un autobús de transporte de pasajeros (jardinera) de la compañía Acciona realizaba el traslado de pasajeros desde el puesto remoto 91 del módulo D, situado debajo del puesto 90, hasta el puesto de estacionamiento 157. Había realizado un viaje y volvía vacío a recoger más pasajeros para lo que necesitaba realizar un cambio de sentido que pretendía hacer en el puesto contiguo, el puesto 88. Cuando fue a iniciar el giro, el conductor de la jardinera vio que venía una aeronave al puesto 88, por lo que esperó a que se detuviera y apagara las luces anticollisión. Cuando esto sucedió, la jardinera reanudó su movimiento y procedió a rodear por detrás la aeronave del puesto 88, que era un MD-88, para pasar entre el MD y la aeronave de Aebal y alcanzar la puerta del puesto 91.

Durante su desplazamiento entre ambas aeronaves, se produjo el impacto de la jardinera contra el extremo del plano derecho de la aeronave EC-HUZ en el puesto 90. La hora del impacto fue a las 9:05 h¹ con condiciones de luz diurna.

Figura 1. Trayecto de la jardinera

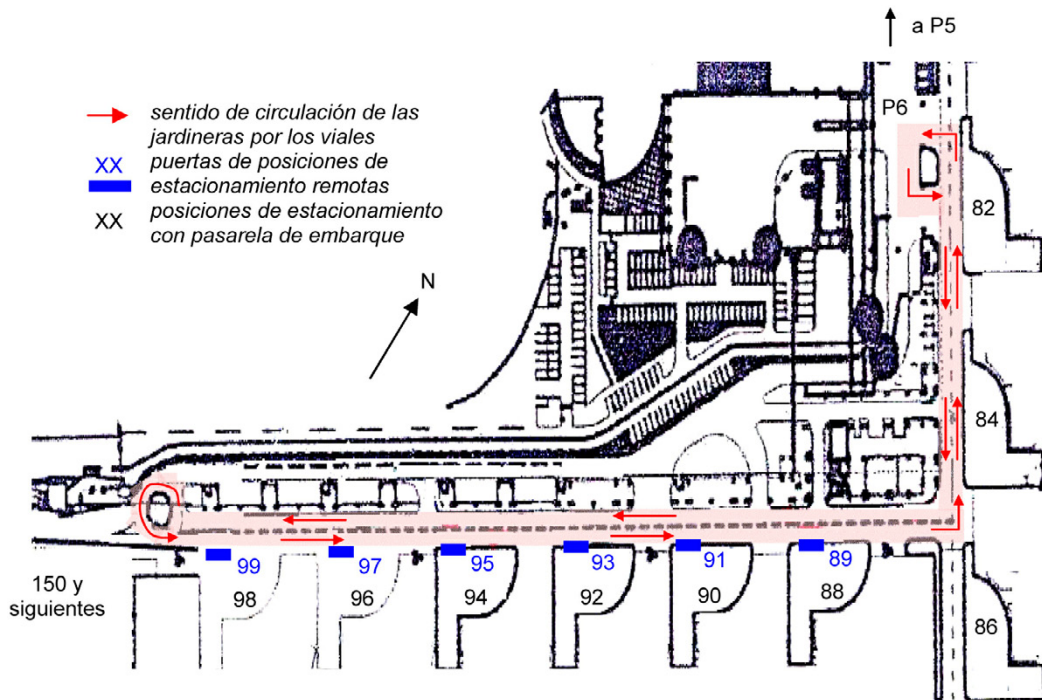
Con el inicio de las obras uno de los dos viales se había eliminado y el vial restante se estaba utilizando para la circulación en ambos sentidos, con un carril para cada sentido. Los cambios de sentido en esta nueva configuración, según la información proporcionada por el Aeropuerto de Palma de Mallorca, se realizaban en los puestos 82 y 98.

Figura 3. Circulación por los viales después de las obras

La causa del incidente ocurrido a la aeronave EC-HUZ fue el choque de una jardinera durante una maniobra de cambio de sentido realizada fuera de las vías de servicio en una zona no permitida para ello. La presencia de obras en la zona y la falta de concreción de la información transmitida por AENA y por Acciona se consideran factores de influencia en el incidente.

REC 08/08. Se recomienda al Aeropuerto de Palma de Mallorca que elabore instrucciones precisas sobre los sentidos de circulación y cambios de sentido en las vías de servicio afectadas por la ejecución de obras con el propósito de suministrar información clara a los operadores de handling de su aeropuerto.
