RESUMEN DE DATOS

Fecha y hora	Martes, 28 de noviembre de 2007; 14:25 h local
Lugar	Asprella, Elche (Alicante)

Matrícula	EC-FOA
Tipo y modelo	EUROCOPTER AS 350 BA
Explotador	TAF Helicopters

INFORME

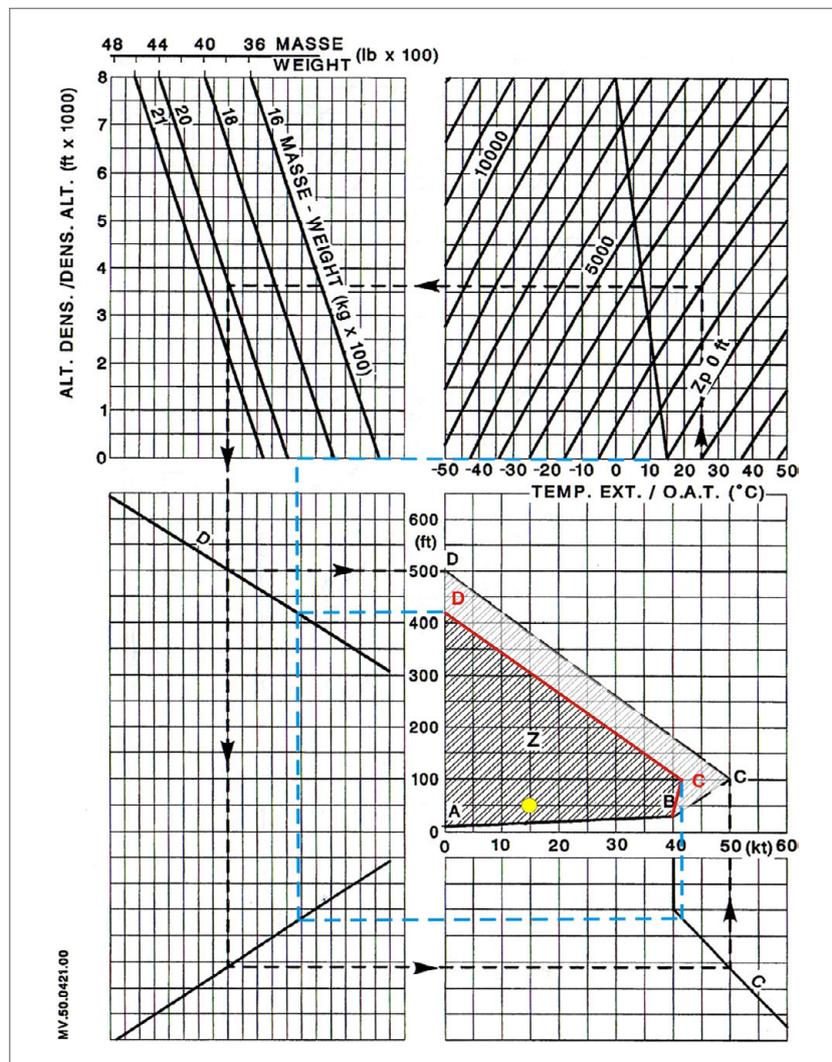
Figura 1. Diagrama de velocidad-altura

Con estos datos, y con las gráficas del manual de vuelo de la aeronave, se ha calculado la zona a evitar, que está representada en la figura 1, definida por los puntos A y B (fijos) y C y D (en color rojo y que son variables).

En el momento en el que se produjo la parada del motor, la aeronave se encontraba a una altura de 50 ft, y su velocidad traslacional era muy baja, ya que se encontraba decelerando para establecerse en estacionario, habiéndose estimado su velocidad en 15 kt. Con estos datos se ha representado en el gráfico 1 el punto en el que se encontraba la aeronave, indicado mediante un círculo amarillo. Como puede comprobarse, en esas condiciones la aeronave estaba volando dentro de la zona sombreada, que es la que debe evitarse.

Asimismo, de este diagrama también puede deducirse que la altura mínima a la que la aeronave podía hacer un estacionario, en las condiciones existentes el día del accidente, era de 425 ft.

Como puede verse en la figura 1 (gráfico velocidad-altura) incluida en el apartado 1.6.5, prácticamente la totalidad del vuelo de inspección de la línea eléctrica, queda dentro de la zona insegura del diagrama de velocidad-altura.

Para operar fuera de esta zona sería precisa una combinación de velocidad-altura tal, que para volar a la altura de los cables se precisaría una velocidad de al menos 40 kt, y para hacer un estacionario se requeriría una altura mínima de 425 ft.

La operación con estos parámetros de vuelo haría totalmente inviable la inspección visual de las líneas eléctricas con los medios utilizados actualmente, ya que sería necesario volar demasiado rápido o demasiado alejado.

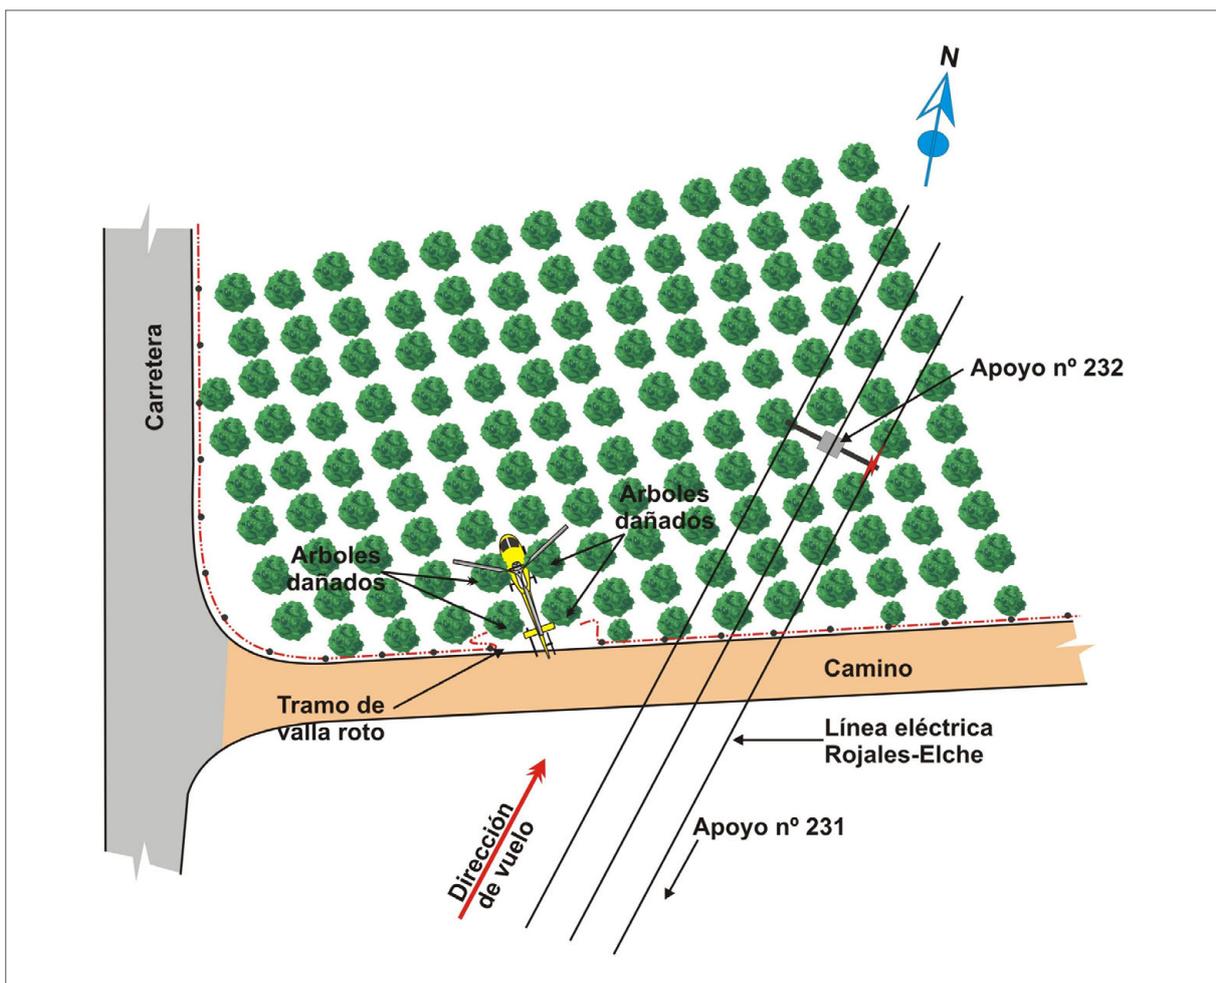
Figura 2. Croquis del lugar del accidente

Como puede verse en la figura 2, la aeronave impactó contra el terreno dentro de una parcela dedicada al cultivo de mandarinas. El eje longitudinal de la aeronave estaba prácticamente alineado con las filas de los árboles, y se encontraba entre dos de ellas.

La parte posterior de la cola de la aeronave sobresalía ligeramente de los límites de la parcela.

Los restos de la aeronave se encontraban a una distancia de unos 9 m del cable más próximo de la línea eléctrica Rojas-Elche, que estaba inspeccionando, y su eje longitudinal formaba un ángulo de 25° con la línea eléctrica.
