Fecha y hora	Viernes, 30 de noviembre de 2007; 17:30 h local¹
Lugar	Aeropuerto de Burgos

Matrícula	EC-IIQ
Tipo y modelo	PIPER PA-28-181
Explotador	Privado

1. INFORMACIÓN SOBRE LOS HECHOS

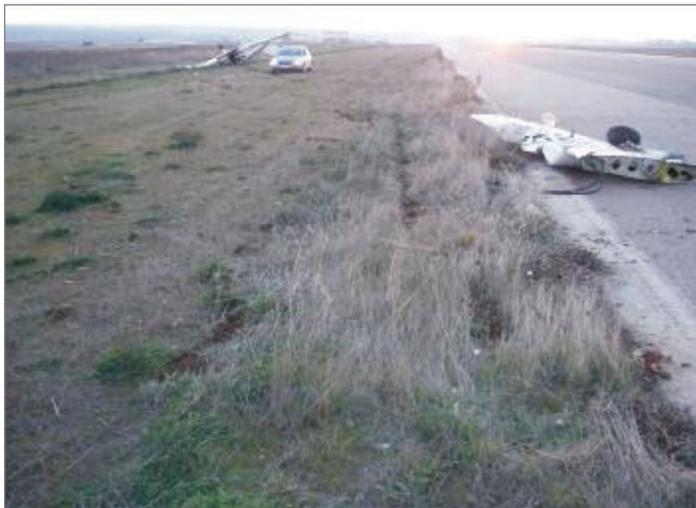
Figura 1. Situación de los restos

borde de pista. A consecuencia de ello se produjo el desprendimiento del ala y de la pata del tren referida. La aeronave continuó su trayectoria en el suelo hasta que finalmente capotó sobre la franja izquierda de la pista.

La aeronave sufrió el desprendimiento del ala y del tren principal del lado izquierdo. El resto de las superficies sustentadoras, al golpear contra el terreno, sufrieron igualmente importantes roturas. Asimismo, la hélice, aunque no llegó a desprenderse, golpeó sobre la franja sufriendo importantes deformaciones en las palas.

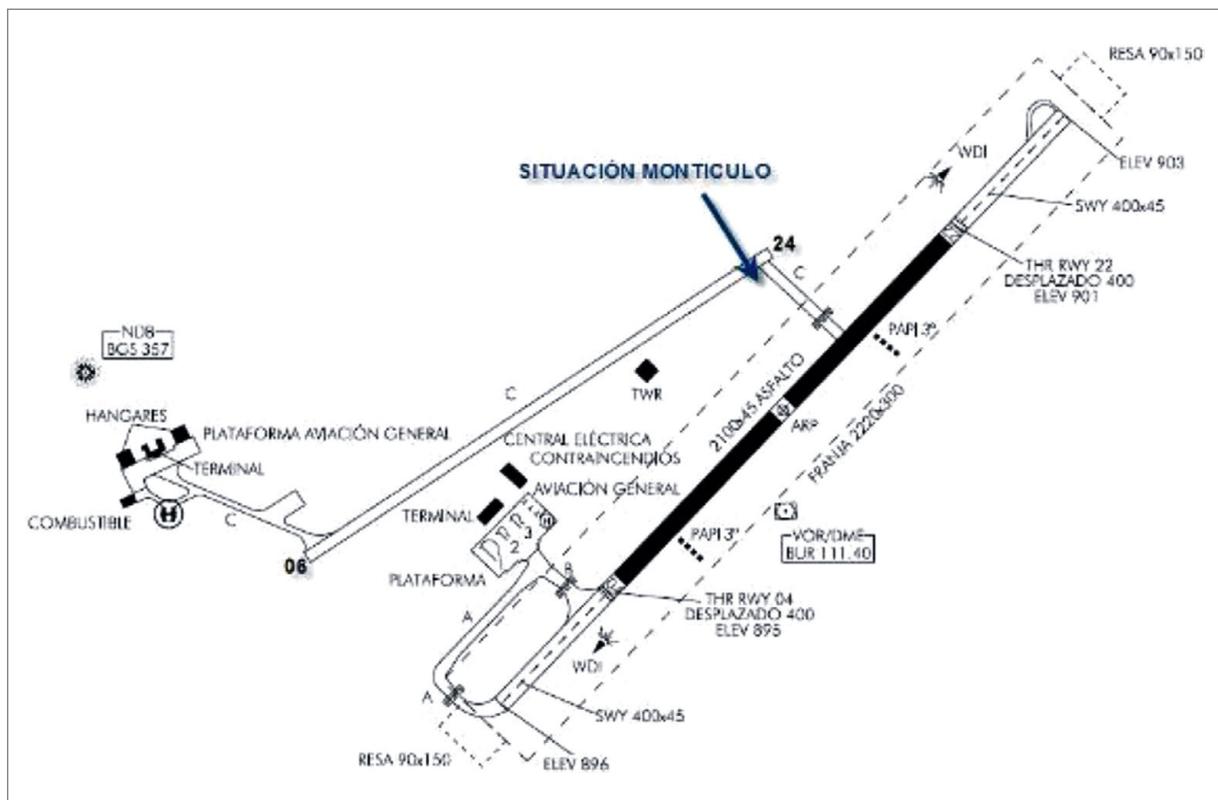
En la fecha del suceso, el Aeropuerto de Burgos estaba siendo remodelado. Cercano a la pista 06-24 estaba siendo construido un nuevo edificio terminal y una nueva pista, con designación 04-22, encontrándose ambas pistas unidas por una calle (véase figura 2).

Figura 2. Gráfico del aeropuerto

Con motivo del movimiento de tierras, en uno de los vértices de unión de la nueva calle con la pista, próxima a la cabecera 24, se encontraba un montículo de tierra con unas dimensiones aproximadas de 1 metro de altura y 18 m² de superficie.

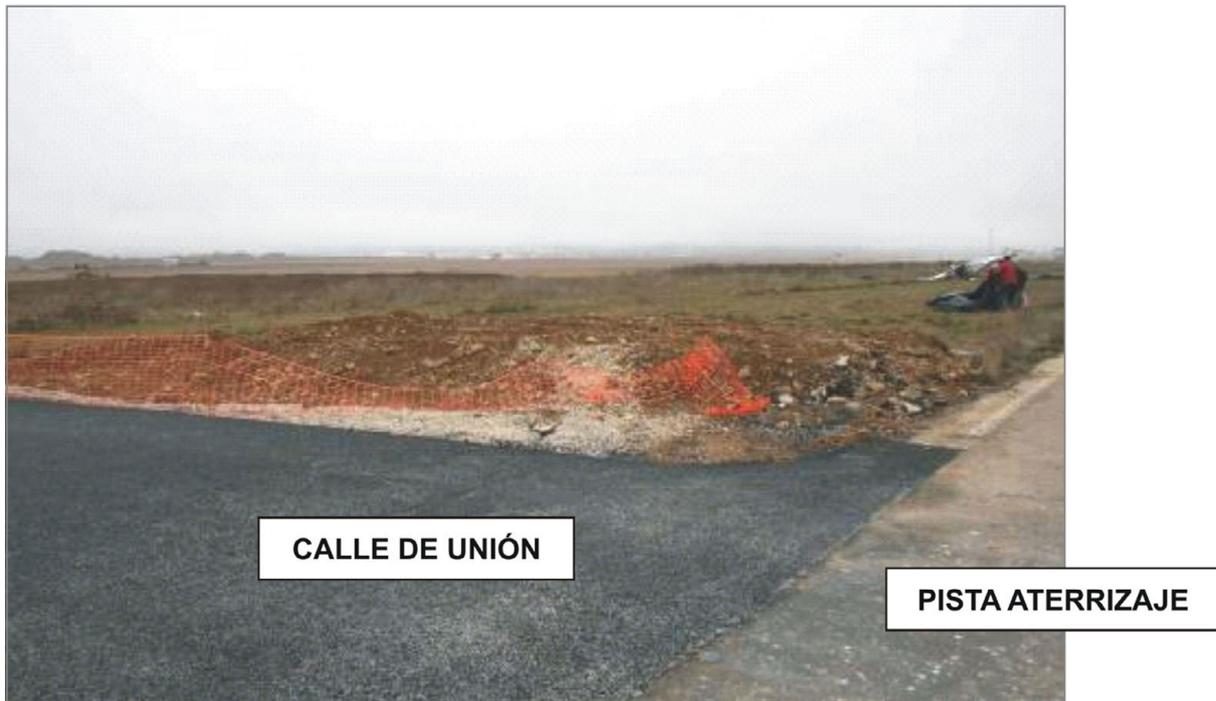
La investigación de campo realizada ha confirmado la situación del obstáculo en la franja izquierda de la cabecera 24 por la que la aeronave aterrizaba y junto al borde de la pista.

El impacto con el obstáculo se produjo con el tren principal izquierdo al mismo tiempo que, por la trayectoria de descenso, con el intradós del ala. Teniendo en cuenta la envergadura de la aeronave y la situación del obstáculo, si éste no hubiera existido, la aeronave hubiera apoyado, al menos, la pata izquierda del tren principal de aterrizaje

Figura 3. Fotografía del obstáculo

izquierdo sobre la franja. Aun existiendo el montículo, si la toma de contacto se hubiera realizado sobre la zona central de la pista, el suceso no se hubiera producido.

El accidente ocurrió debido a la coincidencia en el tiempo de dos factores : la existencia ocasional del montón de escombros en una zona no permitida y cuya eliminación ya se había ordenado y el deslumbramiento del piloto con el sol, al coincidir el aterrizaje con la puesta de sol, que pudo producir que el piloto confundiera la línea del borde de la pista con el eje de la misma.

Según las manifestaciones del personal responsable del aeropuerto, eran conscientes de la presencia del obstáculo y con anterioridad al suceso habían indicado a la empresa encargada de las obras en ejecución la necesidad de eliminar el mismo.
