RESUMEN DE DATOS

Fecha y hora	Miércoles, 19 de diciembre de 2007; 09:17 h local
Lugar	Aeropuerto de Burgos (LEBG)

Matrícula	EC-INJ
Tipo y modelo	CESSNA CITATION C501
Explotador	Clipper National Air

INFORME

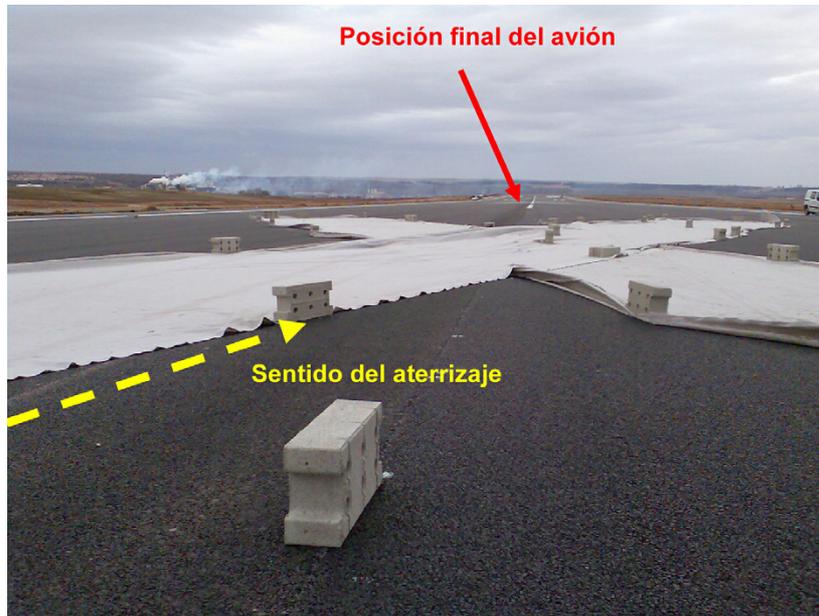
Al comienzo de la carrera de aterrizaje, armaron las reversas y desplegaron los frenos aerodinámicos, y durante el recorrido en el suelo pasaron por encima de una de las tres señales, concretamente la que estaba situada en la mitad de la pista y golpearon contra los bloques de hormigón que sujetaban la señalización con el tren de morro primero y con el tren principal después, ocasionando el reventón de la rueda izquierda del tren principal y el desprendimiento de la rueda de morro.

Figura 1. Fotografía de la señalización contra la que golpeó la aeronave

La pista contaba con una señalización para indicar que no se podía utilizar porque todavía no había sido abierta al tráfico. Dicha señalización se componía de tres aspas de 36 m de largo y 15 m de anchura, de material plástico de color blanco, que estaban sujetas al suelo por varios bloques de hormigón puestos encima de los plásticos. Las tres aspas se encontraban situadas al principio y al final de la pista (ambas a muy poca distancia del comienzo de la zona asfaltada), y en el medio de la pista, concretamente a 1.096 m del comienzo de la zona asfaltada de la cabecera 22.

Además, no se cumplían las especificaciones definidas en el Anexo 14 en cuanto a la distancia de separación que debían mantener las aspas entre si. Las tres aspas situadas al principio, en el medio y al final de la pista no cumplían con la distancia máxima entre ellas de 300 m y tampoco con la separación mínima de 6 m. entre el comienzo de la zona asfaltada y la primera señal. Siguiendo las instrucciones del Anexo 14, debería

El aeropuerto informó de que al día siguiente del incidente se pintaron sobre la pista siete aspas con las correspondientes medidas y separación entre ellas definidas en el Anexo 14.

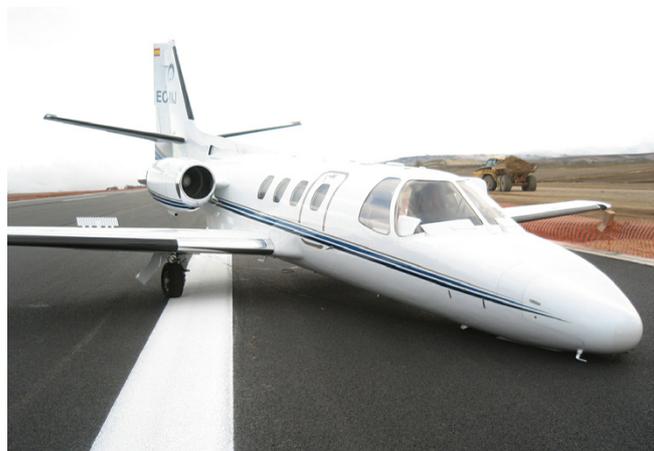
La tripulación desarmó las reversas, paró los motores y cortó la alimentación eléctrica. Mientras, el avión continuó deslizando por la pista arrastrando el tren de morro, pero controlado en todo momento por el piloto que aplicó una frenada diferencial según su propio testimonio. Al final quedó detenido en el margen izquierdo de la pista, a una distancia de 1.460 m desde el inicio de la zona asfaltada como se puede ver en la imagen de la foto 2.

Figura 2. Fotografía de la aeronave

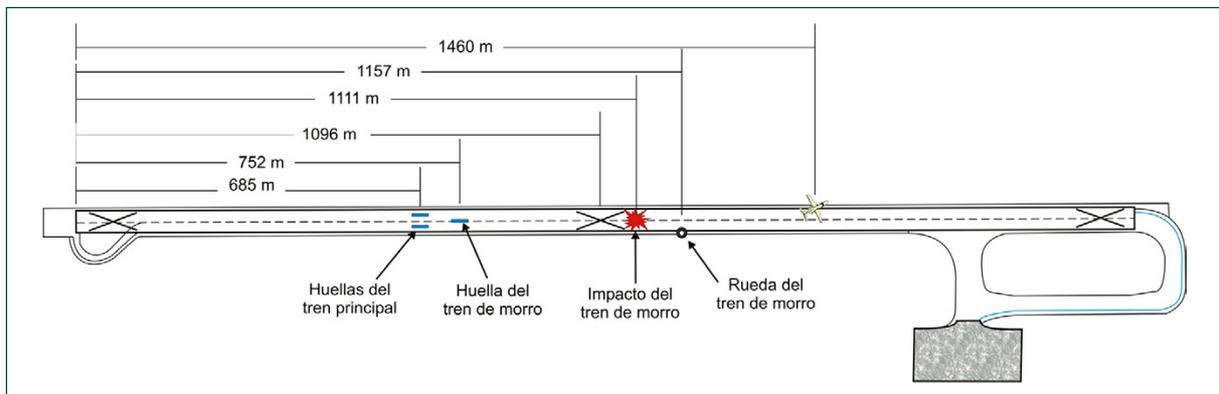
Finalmente el aterrizaje no se efectuó por la pista 24, sino por una pista en construcción que estaba recién asfaltada, que está previsto que sea designada como 22 y que todavía no había entrado en servicio, la cual tenía una señalización para indicar que la pista estaba cerrada al tráfico compuesta por tres aspas de plástico de color blanco sujetas al suelo por varios bloques de hormigón puestos encima de ellas (figura 1). Estas tres aspas se encontraban situadas al principio, a mitad y al final de la superficie asfaltada.

Figura 3. Croquis del incidente

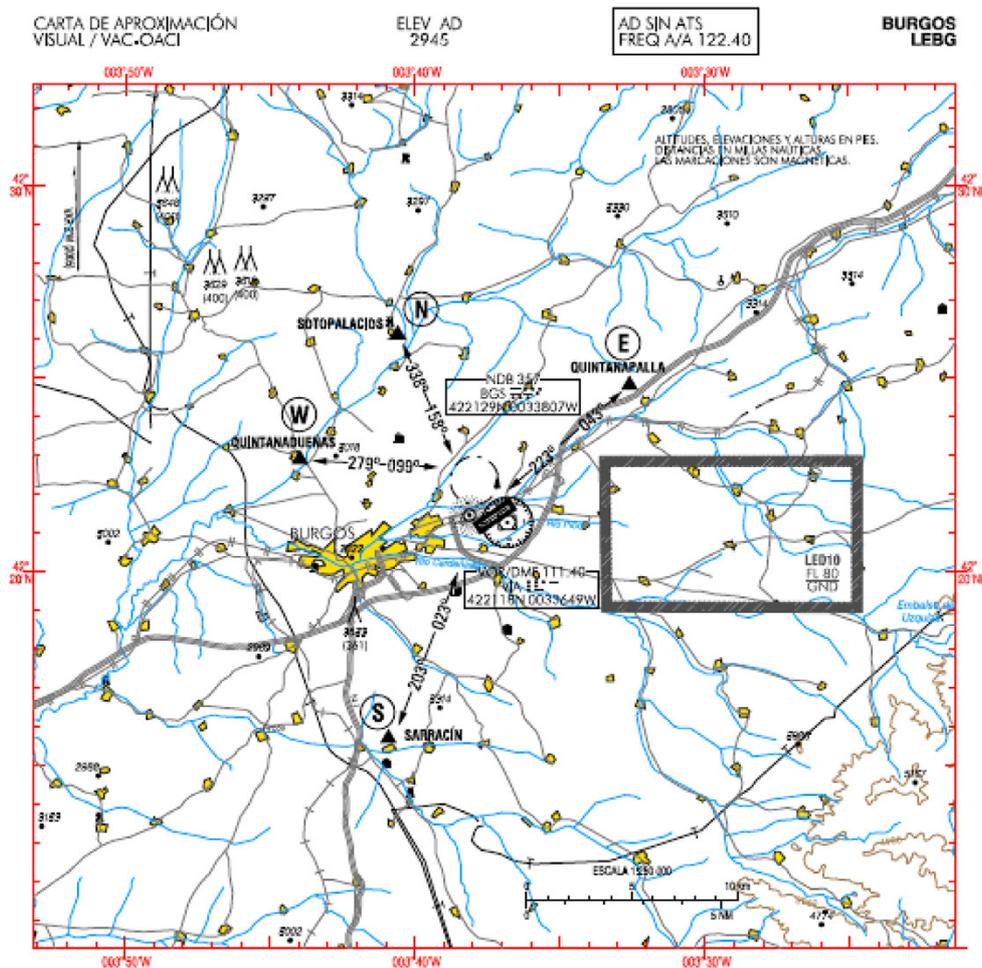
Según la Publicación de Información Aeronáutica (AIP España), el Aeropuerto de Burgos no ofrece servicio de control, por lo que los tráficos que operen en él deben ajustarse al lo descrito en la carta de aproximación visual del aeropuerto (figura 5).

Figura 5. Carta de aproximación visual de OACI del Aeropuerto de Burgos

- La tripulación no se ajustó a lo dispuesto en la carta de aproximación visual del aeropuerto recogida en el AIP porque no llegó hasta el punto «E» ni notificó en ese lugar.
- La tripulación realizó el tramo final de la aproximación sin la vigilancia apropiada de las indicaciones de rumbo a través de los instrumentos de abordo.
- Se realizó el aterrizaje por una pista que no tenía pintadas las señales de umbral ni de designación de pista.
- La señalización que indicaba que la pista en construcción estaba cerrada se ajustaba a lo dispuesto en el Anexo 14 de OACI y en el Manual Normativo de Señalización de AENA en cuanto al tipo de señal que se utilizó y a sus dimensiones, pero no en lo referente a la distancia que debían tener las distintas señales entre sí, lo que se tradujo en que había menos señales en la pista de lo recomendado.
