RESUMEN DE DATOS

Fecha y hora	Jueves, 19 de abril de 2007; 18:09 h local
Lugar	2,7 km al norte de Gordoia (Vitoria)

Matrícula	EC-ENM
Tipo y modelo	AIR TRACTOR AT 502A (503)
Explotador	Trabajos Aéreos Espejo

La causa del accidente ocurrido a la aeronave EC-ENM fue la falta de combustible. Se consideran como aspectos de influencia en el accidente las irregularidades en los repostajes de combustible a la aeronave los días anteriores al accidente, la falta de comprobación visual, planificación y monitorización de la cantidad de combustible remanente en cabina, y la poca experiencia y desconocimiento del piloto en la aeronave.

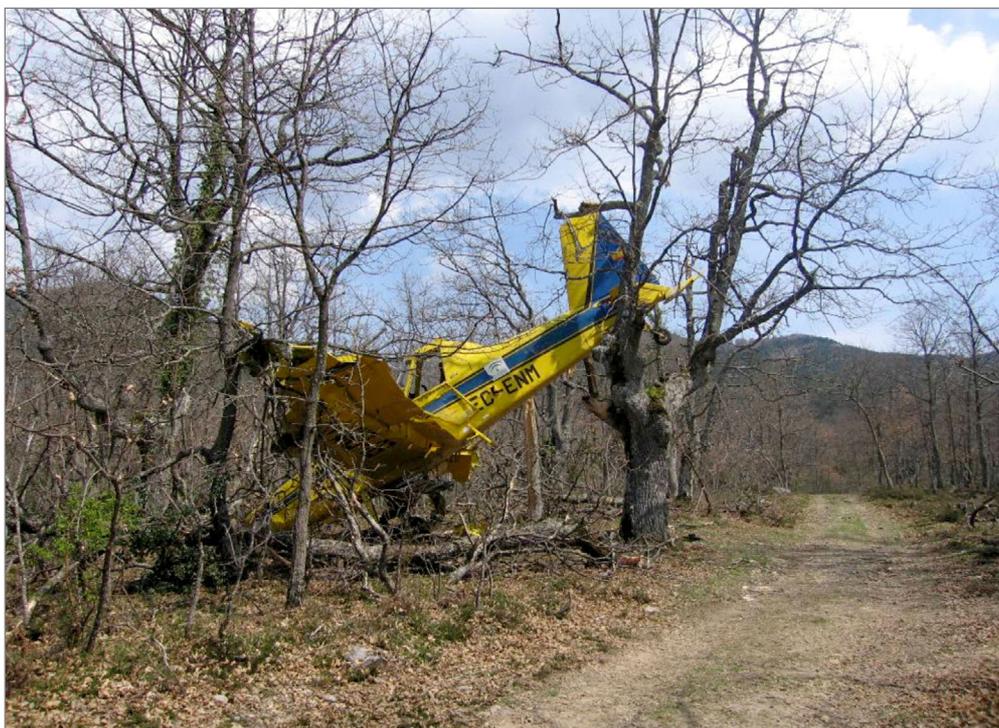
Se observaron cinco árboles que habían sufrido daños a consecuencia del impacto contra ellos de varias partes de la aeronave. La ubicación de estos árboles, junto con la orientación de las ramas arrancadas, permitió identificar la trayectoria de la aeronave en 226°, que aumentó en el último momento hasta 316°, correspondiente a la posición final de la aeronave. La diferente altura de los daños en los árboles indicaba una pendiente de descenso de la aeronave antes del impacto de 17°. La aeronave se encontró en una posición de picado de 30° aproximadamente con la hélice y el tren principal apoyados en el suelo y con el conjunto de cola sobre un árbol a mayor altura que la parte delantera (figuras 1 y 2).

Los planos tenían roturas y deformaciones producidas por los árboles contra los que chocó durante el descenso. El plano derecho presentaba fuertes daños en su borde de ataque que afectaban a la mitad exterior incluyendo el borde marginal y a la zona central de la mitad interior. El alerón estaba fracturado a 2/3 de su borde exterior. En cuan-

Figura 1. Posición final de la aeronave

to al plano izquierdo, tenía daños importantes en la zona exterior y borde marginal. Los flaps estaban deflectados en una posición estimada de despegue. En ambos planos los daños no afectaron a los tanques.

El estabilizador horizontal izquierdo tenía deformaciones producidas por el árbol contra el que quedó apoyada la zona trasera de la aeronave, mientras que el empenaje vertical y el patín de cola no mostraban daños importantes.

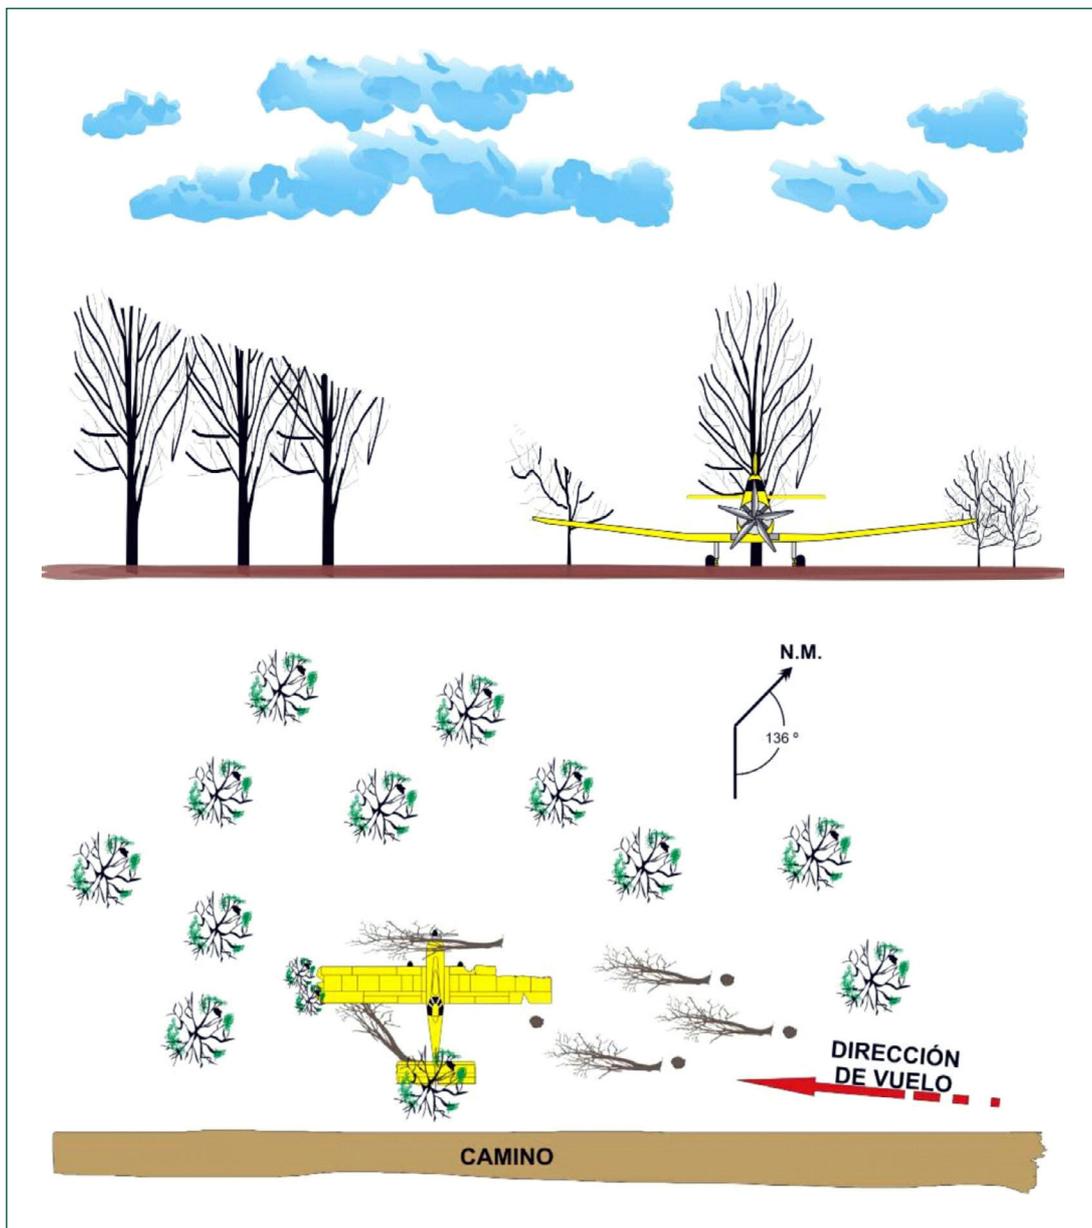
Figura 2. Trayectoria previa al impacto

impacto, llevaba un rumbo de 226°, coherente con el regreso al Aeropuerto de Vitoria, y una trayectoria descendente de 17° en la que fue impactando con un total de 5 árboles que le produjeron un movimiento de giro a la derecha que dejó a la aeronave en una orientación de 316° tras el accidente. Los daños que presentaba la aeronave se consideran producidos por los choques de ésta contra los árboles durante el descenso, descartándose la existencia de problemas previos al accidente.
