RESUMEN DE DATOS

Fecha y hora	Domingo, 13 de enero de 2008; 11:25 h local¹
Lugar	1 km al oeste de la localidad de Abay, próxima a Jaca (Huesca)

Matrícula	G-BYIC
Tipo y modelo	CESSNA TU206G
Explotador	Privado

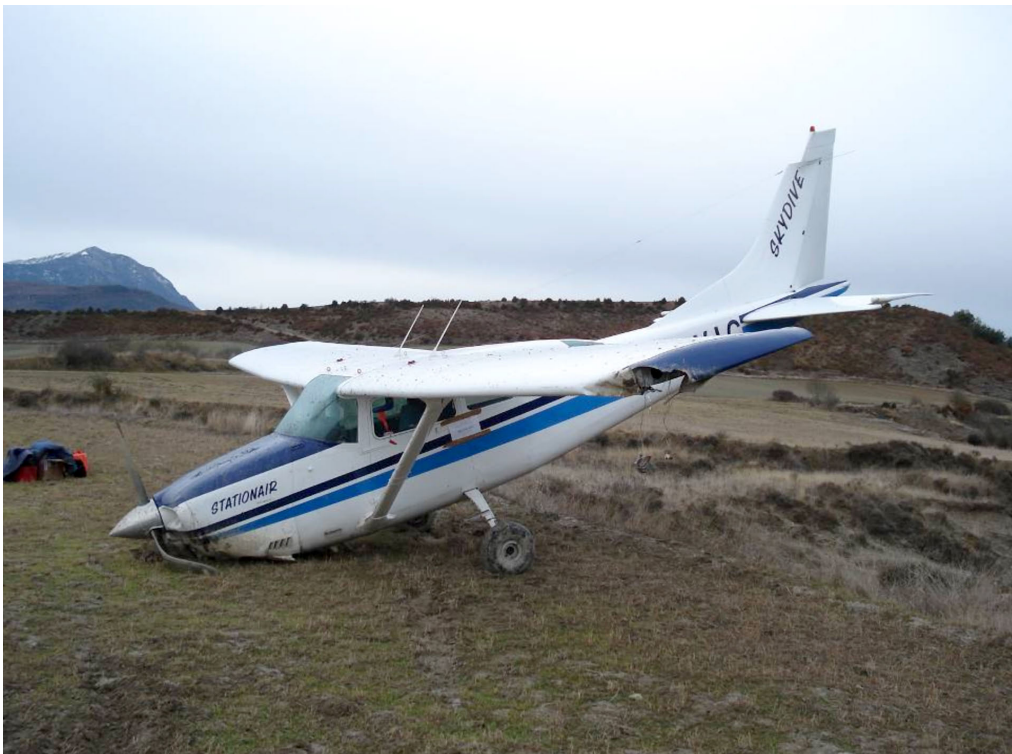
Figura 1. Posición final de la aeronave

La aeronave aterrizó al oeste de Abay, localidad muy próxima a Jaca. Se trataba de un área embarrada y se desprendió el tren de morro durante el aterrizaje quedando la aeronave apoyada en las palas de la hélice, el capot inferior del motor y el tren principal. Las coordenadas donde se detuvo la aeronave son 42°34'18.6"N/000°37'14.16"W.

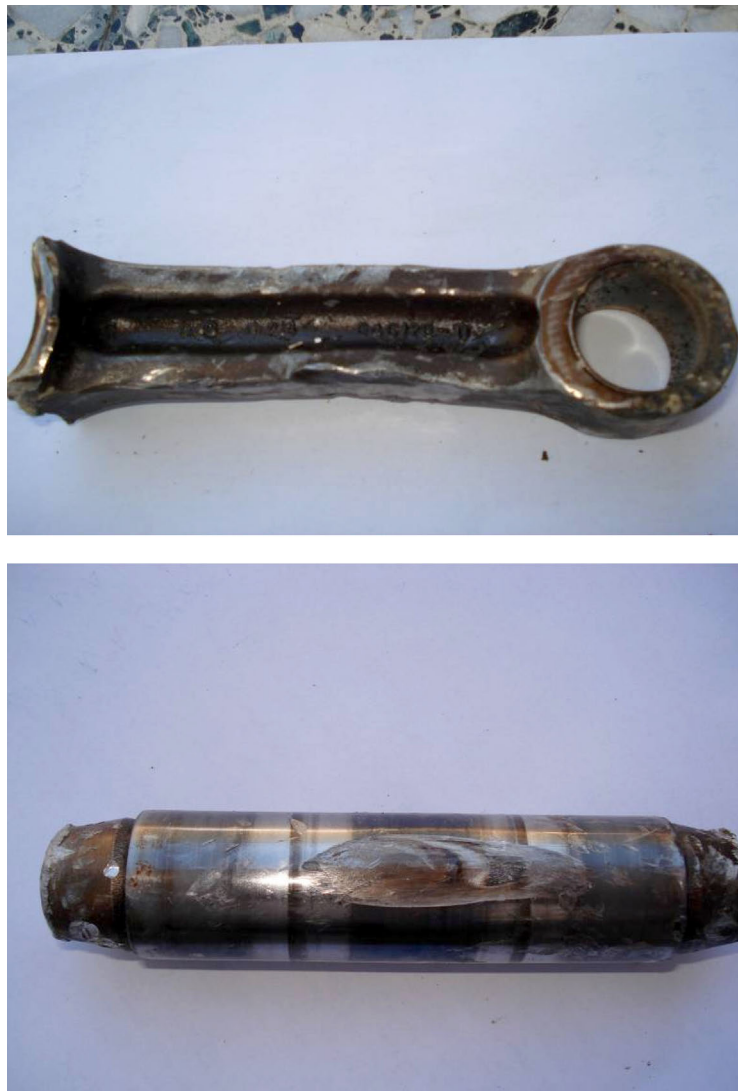
Figura 4. Pieza de biela y bulón hallados en el recorrido de aterrizaje

A los 154 m se encontró (figura 4), parte de una biela del motor y, unos 8 metros después, el bulón de unión del pistón con la biela. Ambos elementos correspondían al cilindro n.º 4.

El trozo de biela estaba roto por los brazos del yunque en su unión al cuerpo de biela y no tenía la parte correspondiente a la cabeza y sombrerete de biela. Además, estaba deformado por golpes que tuvieron que producirse contra el cigüeñal antes de ser expulsada del motor.

El bulón mostraba golpes en sus puntas, también producidos antes de salir del motor y en la parte central.

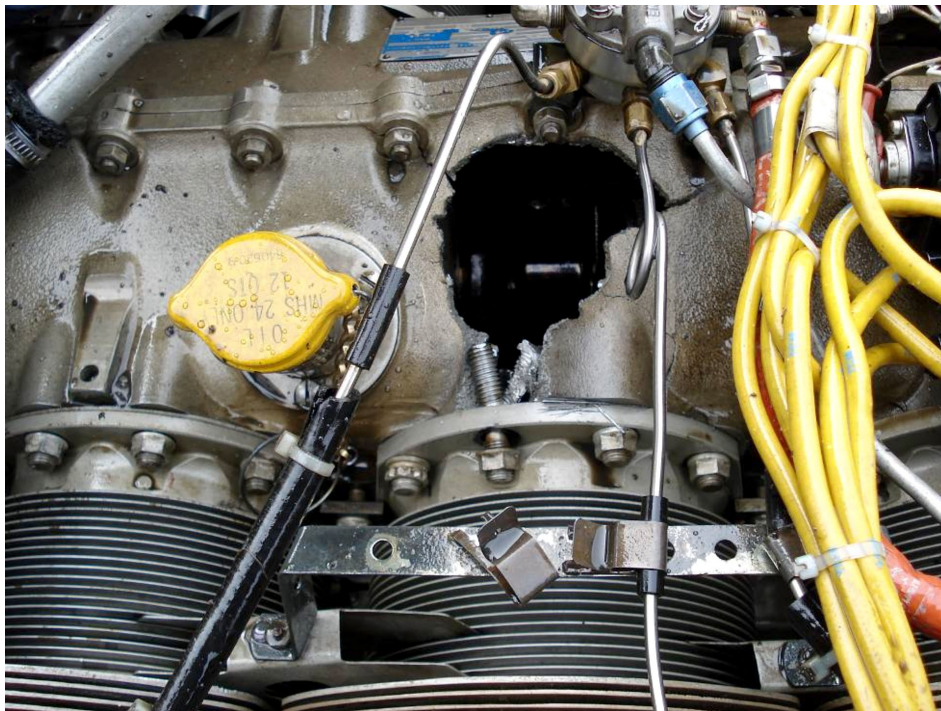
La aeronave no presentaba, exteriormente, daños estructurales importantes y sólo eran visibles los producidos en la parte inferior del fuselaje, en la punta de ala izquierda, los daños en las palas de la hélice y en la rotura del tren de morro. En la zona del motor, se detectó pérdida de aceite por los capots superior e inferior y se comprobó que presentaba un agujero, de unos 10 x 10 cm, en la parte superior del cárter izquierdo, en la zona del cilindro n.º 4 por el que se había tenido que producir la salida del trozo de biela y el bulón, antes indicados.

Figura 5. Daños en el cárter izquierdo del motor

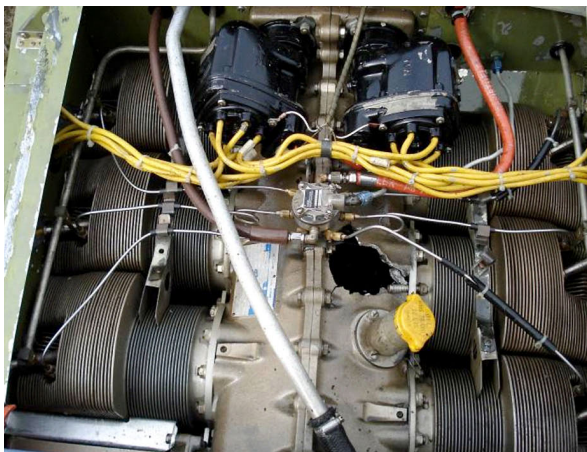
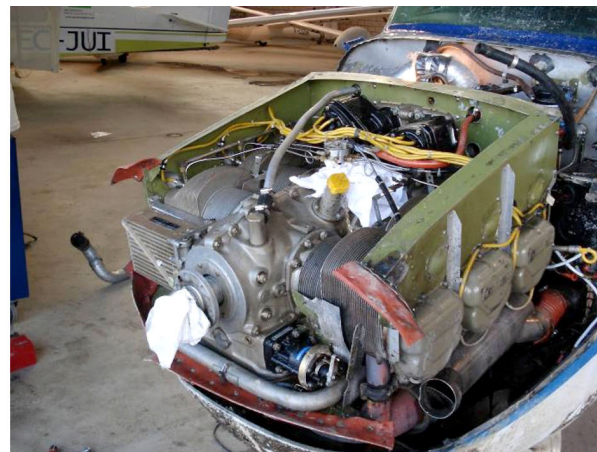
Se realizó el desmontaje completo del motor con participación de un representante del fabricante del motor. Estudiando la imprimación de cromato de zinc en la zona metálica fija de los deflectores o «buffers» (difusores metálicos y de goma dispuestos en la góndola de motor para dirigir el aire y obtener la mejor ventilación de los cilindros del motor) se observó que en la zona derecha del motor (cilindros 1, 3 y 5) había desaparecido por rozamiento, en cambio, este rozamiento no existía en la zona izquierda (cilindros 2, 4 y 6) en la que la imprimación no mostraba el mismo desgaste.

Figura 6. Señales que presentaba la imprimación de zinc debido a los deflectores

Por otro lado, se ha identificado que los deflectores del motor («buffers»), que se correspondían a la zona izquierda del motor (cilindros 2, 4, 6), no ajustaban adecuadamente dado que la imprimación de zinc no se había desgastado como en el lado derecho, y por tanto, se producían fugas de aire que daban lugar a una ventilación inadecuada de los cilindros, especialmente del lado izquierdo.

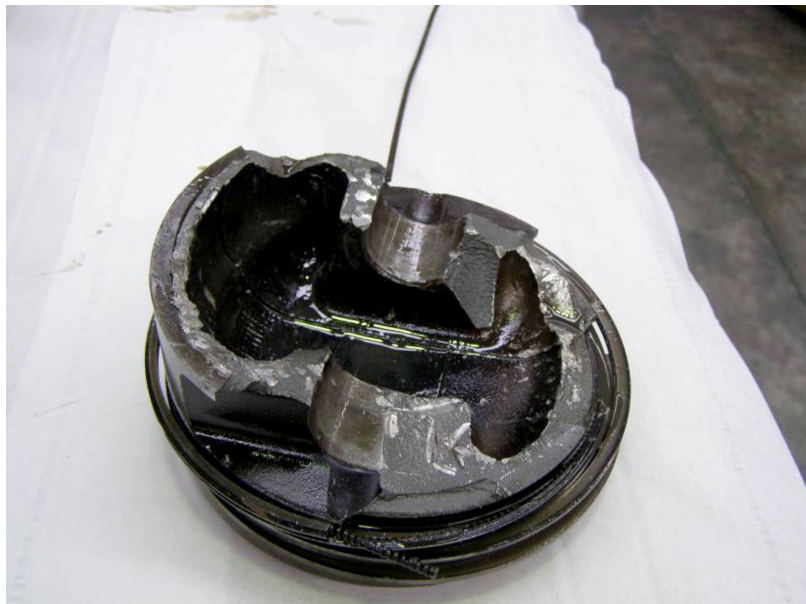
Los daños principales del motor se encontraban en el cilindro nº4 y el pistón de ese mismo cilindro. La biela y el bulón que une la biela con el pistón no estaban en el motor ya que habían salido del motor por el agujero que presentaba el cárter. Los bordes de la camisa de este cilindro estaban dañados y aunque presentaban signos de fricción, el pistón no estaba atascado. El pistón se había roto por la zona inferior de los segmentos. Se encontraron en el cárter partes de la cabeza de la biela y de los casquillos de la cabeza de la biela.

Figura 7. Pistón del cilindro n.º 4

Se realizó un estudio metalúrgico de la biela y el pistón del cilindro n.º 4 que concluyó que el material cumplía con los requisitos de resistencia definidos y las fracturas que presentaban evidenciaban que se habían producido por sobrecarga.

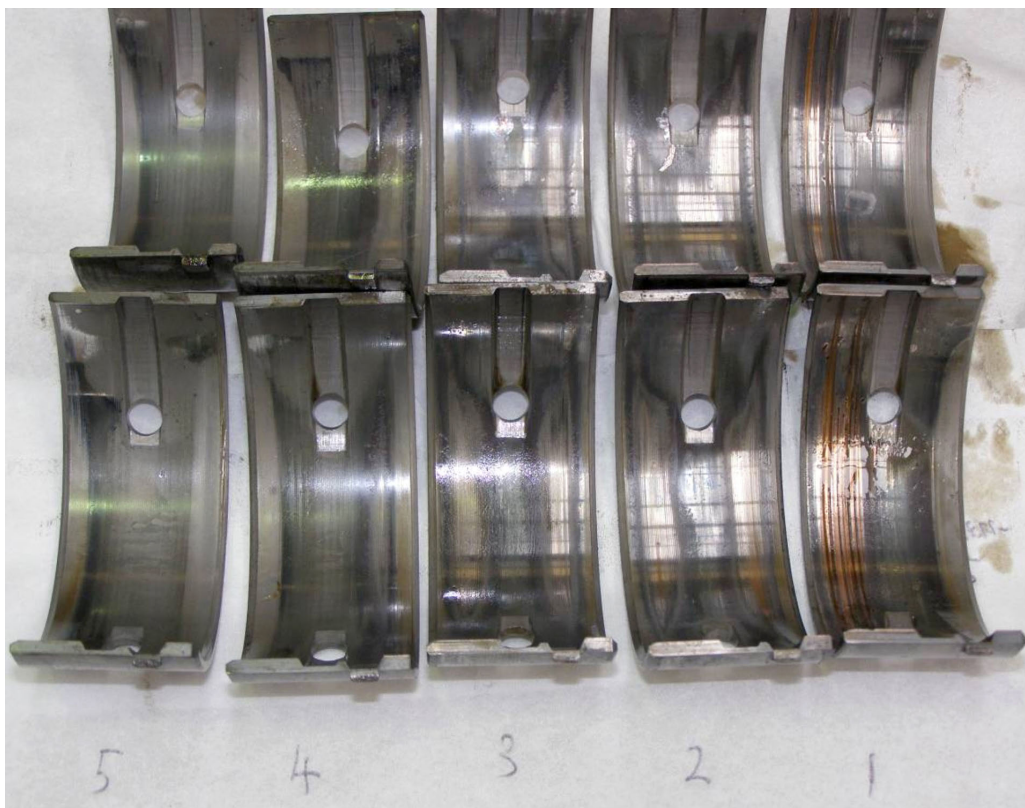
Al realizar el desmontaje del cigüeñal se observó que los casquillos de apoyo del cigüeñal y los de las cabezas de las bielas habían sufrido una falta de lubricación como se ve en las figuras.

Figura 8. Casquillos de soportes del cigüeñal

El estado de los casquillos de apoyo del cigüeñal y en especial los de las cabezas de las bielas que mostraban deformaciones, e incluso falta de material, indicaban que habían soportado temperaturas capaces de fundir el material, localmente. Estos signos ponen de manifiesto una falta de lubricación en esa zona.

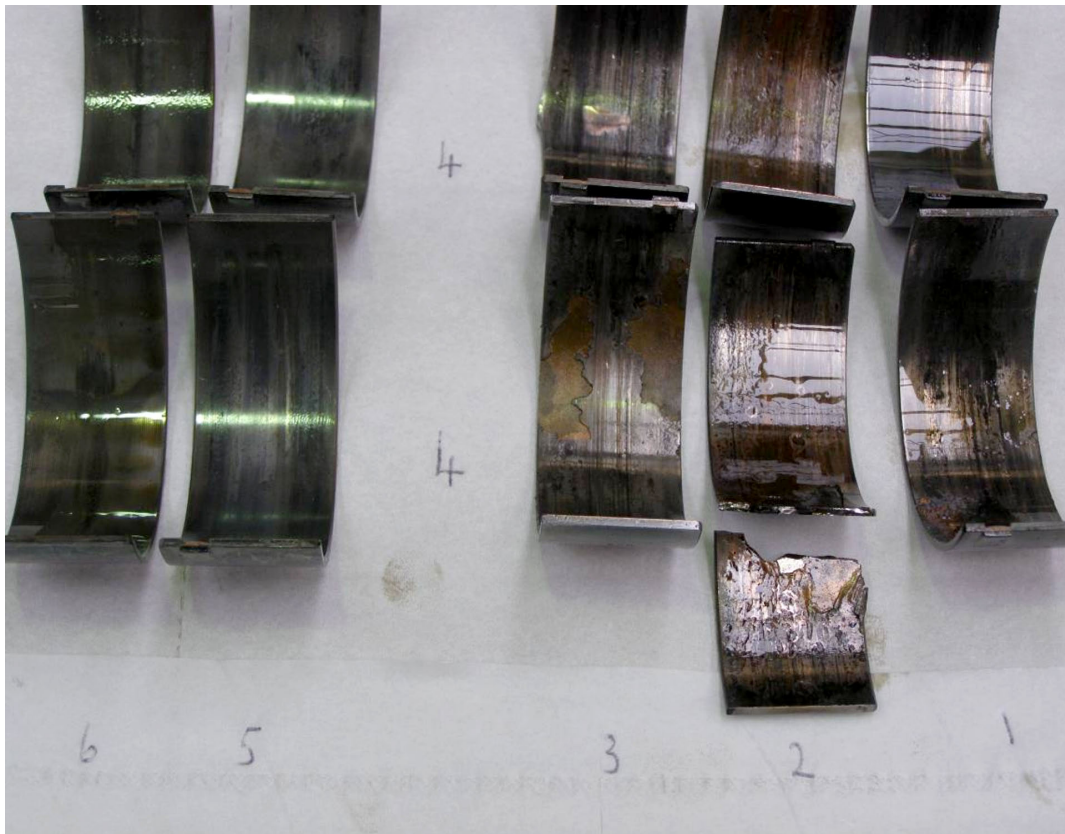
Figura 9. Casquillos de las cabezas de las bielas

No se encontró el casquillo de la cabeza de la biela n.º 4 aunque se recuperaron partes del casquillo en el cárter. El resto de casquillos de las cabezas de las bielas presentaban deformaciones y signos de rozamiento por falta de lubricación.

El fallo del motor fue debido a la rotura de la cabeza de la biela n.º 4 por una deficiente lubricación de los casquillos de la cabeza de la biela lo que dio lugar a que sufriera un sobrecalentamiento y como consecuencia la biela fallara.
