RESUMEN DE DATOS

Matrícula	EC-HSN
Tipo y modelo	ROBINSON R-44
Explotador	Privado

INFORME

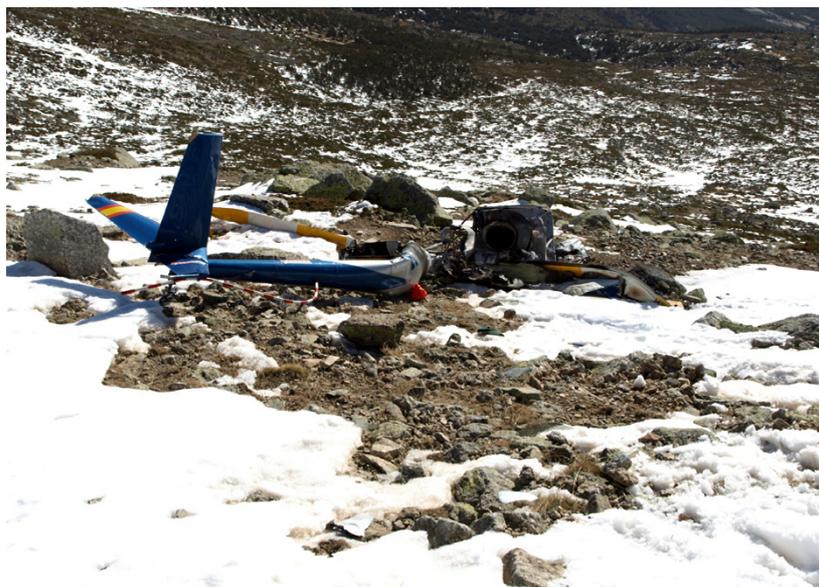
Foto 1. Fotografía de la posición final y restos del helicóptero

La aeronave estaba prácticamente calcinada, excepto el cono de cola, el cual resultó afectado por el fuego solo en su parte delantera.

Tanto el motor y sus accesorios, como la cabina y los instrumentos de a bordo quedaron totalmente calcinados, a excepción del anemómetro, en el que a pesar de estar muy afectado por el fuego, aún se podía ver la escala.

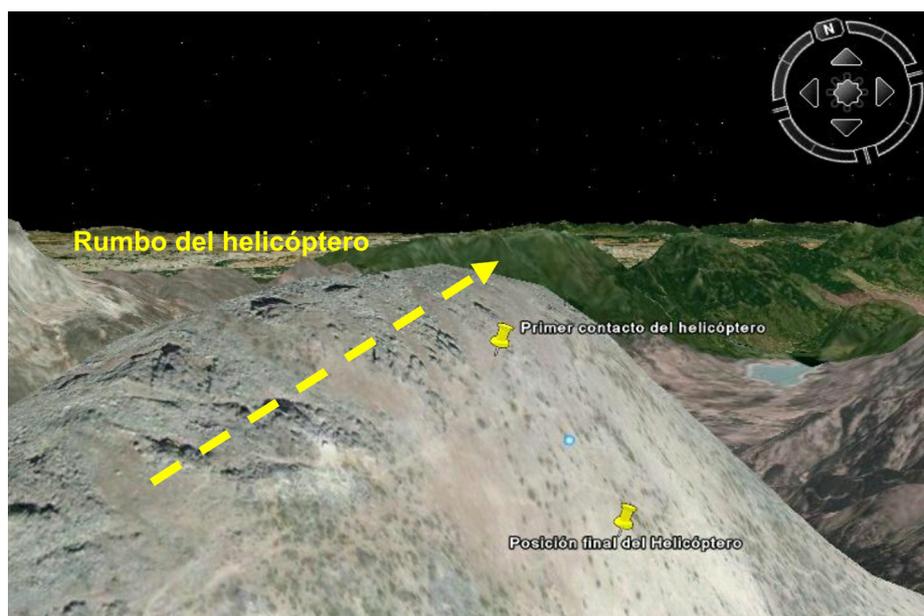
Foto 2. Fotografía del entorno del accidente¹

Tanto la cima del monte que estaba sobrevolando como las dos laderas estaban cubiertas por una capa de nieve de 40 cm de espesor.

Cuando el piloto detectó humo en cabina sobrevolaba el pico más alto, conocido como «Cabeza de Hierro Mayor», que tiene una altitud de 2.383 m (7.818,24 ft), y es el cuarto empezando a contar desde el puerto de Navacerrada, el cual quedaba por detrás del helicóptero.

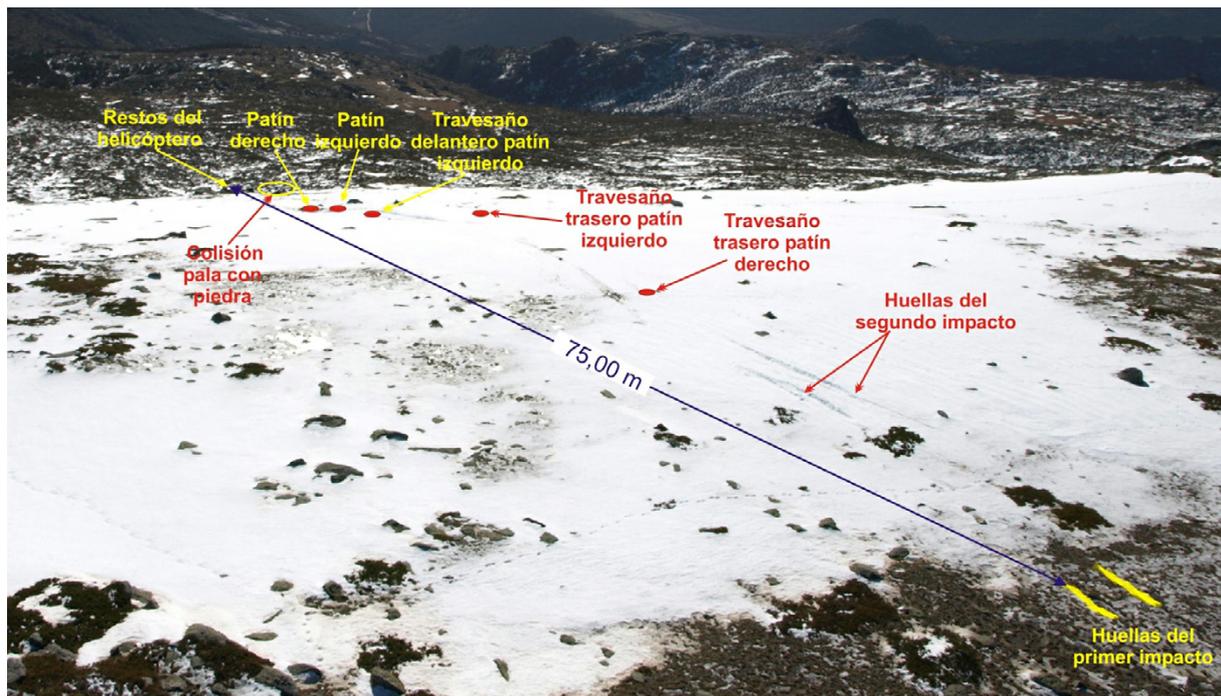
El helicóptero tuvo el primer contacto con el terreno a una altitud de 2.365 m (7.759,18 ft), en un punto de coordenadas 40° 48' 0,6556" N-3° 55' 51,107" W, que estaba situado a una distancia de 22 m de la cima del monte, quedando marcadas sobre la nieve las huellas de los patines del tren de aterrizaje. Los restos principales del helicóptero quedaron detenidos en el punto de coordenadas 40° 47' 58,735" N-3° 55' 47,922" W a una altitud de 2.325 m (7.627,95 ft) y a una distancia en línea recta de 95 m de la primera marca que dejaron los esquís y a 115 m aproximadamente de la cima del monte.

En el gráfico de la figura 3 se ha señalado sobre una fotografía aérea, tanto las huellas que dejó el helicóptero al tocar en el suelo, como los lugares donde quedaron los restos de los esquís a lo largo de su recorrido en tierra.

Foto 3. Croquis de la distribución de restos
