RESUMEN DE DATOS

Fecha y hora	Lunes, 11 de febrero de 2008; 18:29 h local
Lugar	Aeropuerto de Valencia

Matrícula	PH-DMQ	EC-KLL
Tipo y modelo	De Havilland Canada DHC-8-315Q	Gulfstream G200
Explotador	Air Nostrum	Executive Airlines

Fecha de aprobación	28 de octubre de 2009
---------------------	------------------------------

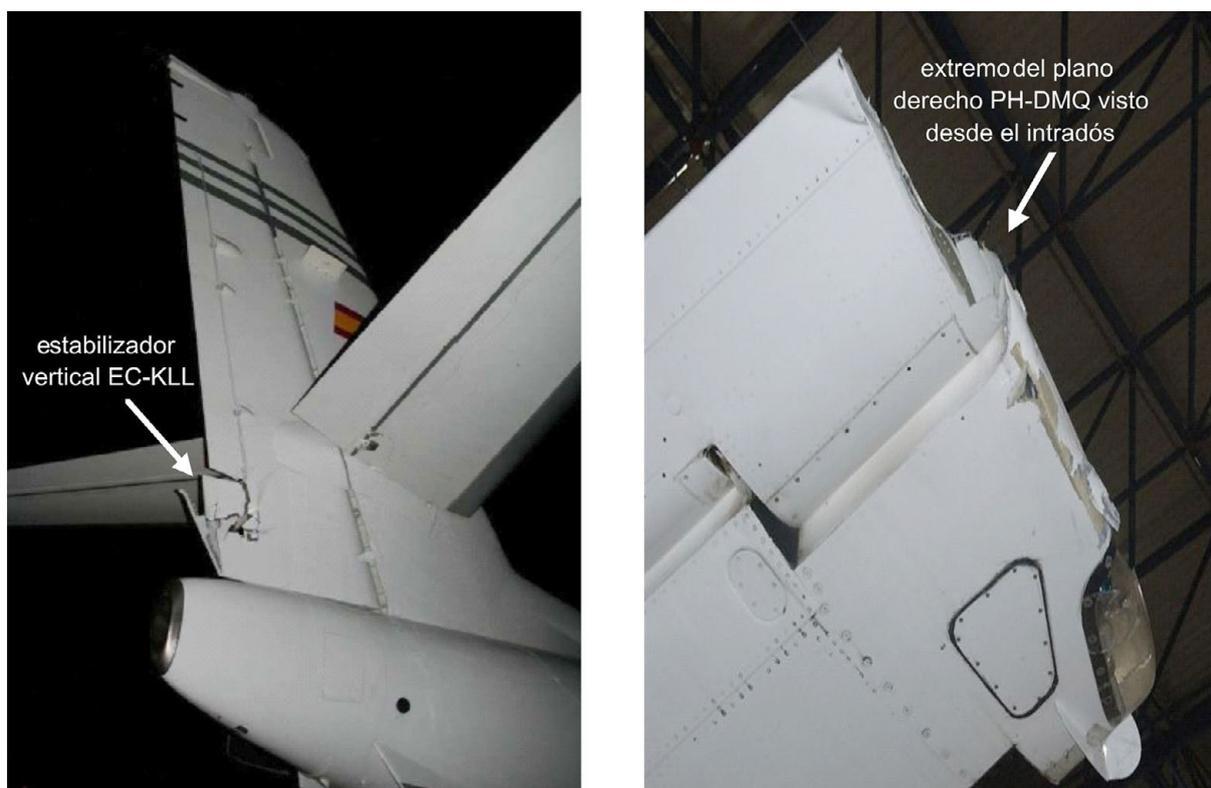
A las 18:29 horas, durante el tránsito de la aeronave PH-DMQ por la calle de rodaje N y con la aeronave EC-KLL detenida en H5, se produjo el impacto del extremo del plano derecho de la primera con el estabilizador vertical de la segunda, produciendo daños menores en cada una de ellas (figura 1). La aeronave PH-DMQ continuó rodando hasta

Figura 1. Daños en las aeronaves EC-KLL y PH-DMQ

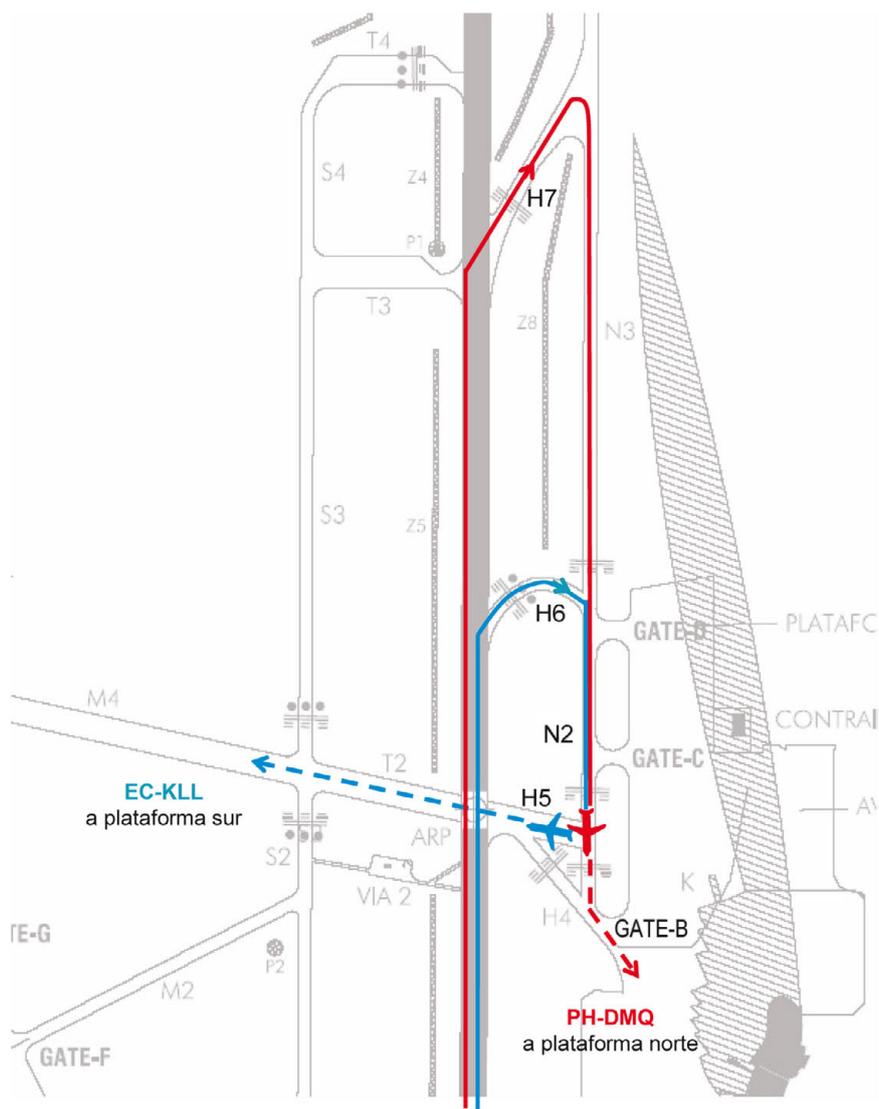
El lunes 11 de febrero de 2008 la aeronave EC-KLL, procedente del Aeropuerto de Torrejón, aterrizó a las 18:24¹ h por la pista 30 del Aeropuerto de Valencia con 6 personas a bordo. Abandonó la pista por la calle de rodaje H6 y fue autorizada a rodar hasta el punto de espera de pista de H5 donde debía detenerse. Allí le estaba esperando un señalero para, posteriormente, cruzar la pista y acceder a la plataforma sur (figura 2).

Tres minutos después del aterrizaje de la aeronave EC-KLL, la aeronave PH-DMQ, procedente del Aeropuerto de Sevilla, aterrizó con un total de 32 personas a bordo. Abandonó la pista por la calle de rodaje H7 y fue autorizada a rodar por la calle de rodaje N, perpendicular a H5, hasta la puerta B donde le estaba esperando un señalero (figura 2).

Figura 2. Trayectorias de rodadura de las aeronaves EC-KLL y PH-DMQ

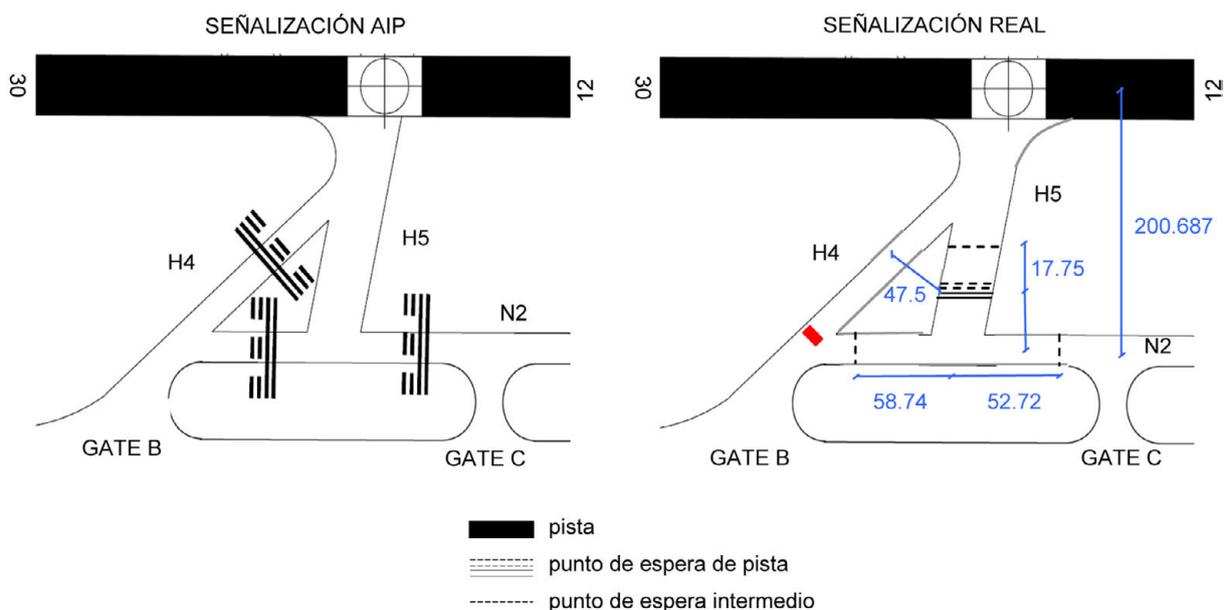
El plano de aeródromo para movimientos en tierra publicado en vigor en el momento del incidente presentaba, para la zona en la que se produjo el impacto, la siguiente configuración: dos puntos de espera en pista en la calle de rodaje N2, uno en la calle de rodaje H4 y ninguno en H5 (figura 3).

La configuración real del aeropuerto para la misma zona constaba de (figura 3):

- Una señal de instrucción obligatoria NO ENTRY en H4.
- Un punto de espera de pista y un punto de espera intermedio en H5. El punto de espera de pista de H5 estaba dotado de luces de barra de parada y una señal de información en el pavimento con la inscripción H5 en letras amarillas sobre fondo negro colocadas detrás de las líneas discontinuas. No había letreros. El punto de espera intermedio no tenía luces.
- Dos puntos de espera intermedios en N2 (figura 3) ninguno de los cuales tenía luces.
- En la intersección de H5 con la pista 12/30 se había construido una zona de transición curva con la pista con objeto de convertir H4 en una calle de salida rápida de la pista 12.

Figura 3. Señalización en la zona del impacto (distancias en metros)

Aunque sin influencia en el accidente, se han detectado discrepancias entre la configuración real de la zona del incidente con respecto a la publicada en el AIP (plano de aeródromo para movimientos en tierra), con diferencias tanto en la ubicación y tipo de puntos de espera de N2 y H5 como en el sentido de circulación en H4.

Los puntos de espera intermedios de H5 y N2 no disponían de luces a pesar de que ambas calles de rodaje son utilizadas en condiciones de baja visibilidad. En estos casos, el anexo 14 requiere que los puntos de espera intermedio tengan instaladas barras de parada o luces de punto de espera intermedio. Este requerimiento es de especial importancia en tanto que en condiciones de baja visibilidad las señales no son visibles desde el puesto de pilotaje y sólo la presencia de luces permite conocer el punto donde deben detenerse. La no detención en estos puntos podría llevar a las aeronaves a continuar su desplazamiento hacia la intersección de las calles de rodaje H5 y N2 en las que podría haber otras aeronaves en movimiento.

Por último, el punto de espera de pista de H5 no tenía asociado ningún letrero de designación de pista según establece el anexo 14. Estos letreros suelen ir acompañados de un letrero de información que, en el caso del aeropuerto de Valencia, se había reemplazado por una señal en el pavimento.

- Adecue el contenido del plano de aeródromo para movimientos en tierra a la realidad del aeropuerto.

- Revise las señales, letreros y luces asociados a los puntos de espera intermedios y punto de espera de pista de H5 y N2.
- Analice otras posibles soluciones para los sentidos de circulación y puntos de espera existentes en H5 en relación con N2 o recuerde los sentidos y obligaciones de circulación en dicha zona a todas las partes afectadas.

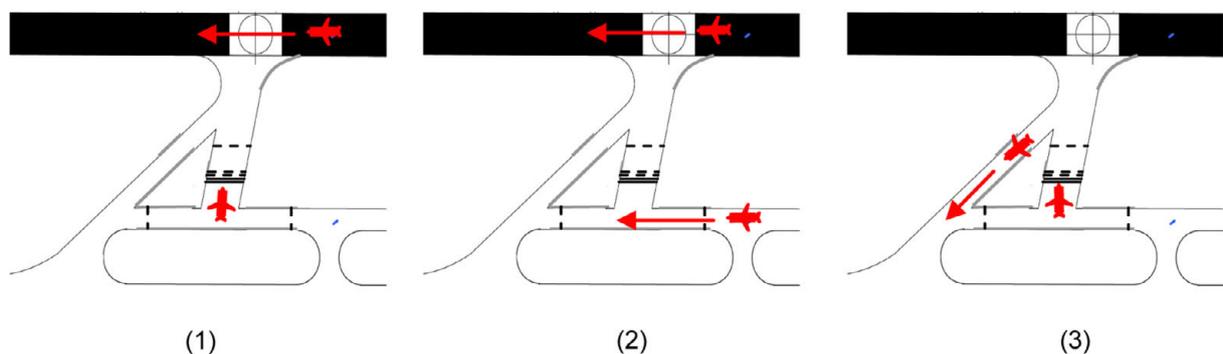
Figura 4A. Tránsito en la zona N2-H5

- (Figura 4A-1) Proteger a las aeronaves en pista de cualquier obstáculo, siendo una aeronave detenida en el punto de espera de pista de H5 un obstáculo. Para ello la separación entre ambos es superior a los 90 m que define el anexo 14.
- (Figura 4A-2) Proteger a las aeronaves en rodaje por N2 de los tráficos en la pista con una separación de 200,6 m, superior a los 182,5 m que define el anexo 14.
- (Figura 4A-3) Detener a una aeronave en el punto de espera de pista H5 para permitir que una aeronave abandone la pista por H4. Para ello la distancia de separación de H4 con un obstáculo, en este caso una aeronave detenida en el punto de espera de pista de H5, cumple con los 47,5 m que establece el anexo 14.

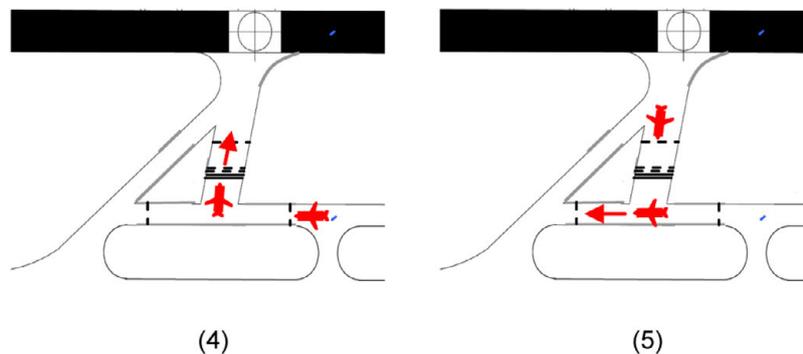
Figura 4B. Tránsito en la zona N2-H5

- (Figura 4B-4) Proteger a las aeronaves en rodaje por H5 mediante la parada de aeronaves en los puntos de espera intermedio de N2 manteniendo una distancia superior a los 47,5 m entre el eje de la calle de rodaje H5 del morro de cualquier avión (por ser considerado como obstáculo). A todos los efectos, esta sería la situación que se dio en el incidente objeto de este informe, en el que la aeronave EC-KLL debería haber tenido la consideración de una aeronave en movimiento por H5.

- (Figura 4B-5) Proteger a las aeronaves en rodaje por N2 mediante la detención de aeronaves en el punto de espera intermedio de H5 manteniendo una distancia superior a los 47,5 m. El punto de espera de pista de H5 detiene a las aeronaves que pretenden cruzar la pista procediendo desde N2 hacia la pista. Sin embargo este punto no supone ninguna obligación para aeronaves que provienen desde la pista hacia N2, razón por la cual se ubica el punto de espera intermedio de H5.

Esta última configuración explica que el punto de espera de H5 más cercano a la pista no esté señalado como un punto de espera de pista sino como un punto de espera intermedio cuyo único objetivo es proteger el cruce de H5 con N2 en el sentido de movimiento hacia N2. Esta configuración obliga a anular las operaciones en la pista ya que una aeronave crítica (de máximas dimensiones) detenida en el punto de espera intermedio de H5 sería un objeto que vulneraría los 90 m de protección de las operaciones para categoría I, II y III. La existencia de un punto de espera intermedio más cercano a la pista que el punto de espera de pista puede crear confusión puesto que no es la configuración típica en la que el segundo suele estar más cercano a la pista que el primero. Este aspecto se considera objeto de una recomendación de seguridad orientada al estudio de otras posibles soluciones en el rodaje por H5 y N2 o emitir una nota aclaratoria sobre los sentidos de circulación para esa zona.
