**RESUMEN DE DATOS**

Fecha y hora	<b>Domingo, 2 de marzo de 2008; 16:30 h UTC<sup>1</sup></b>
Lugar	<b>Anglesola (Lleida)</b>

Matrícula	<b>EC-JLQ</b>
Tipo y modelo	<b>TECNAM P2002-JF</b>
Explotador	<b>Privado</b>

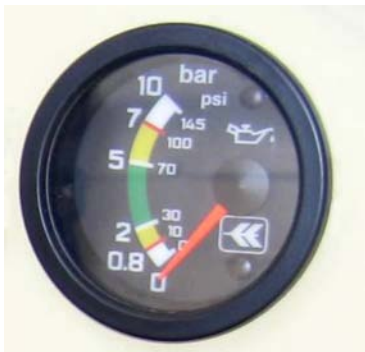
Figura 1. Indicador en cabina de presión de aceite

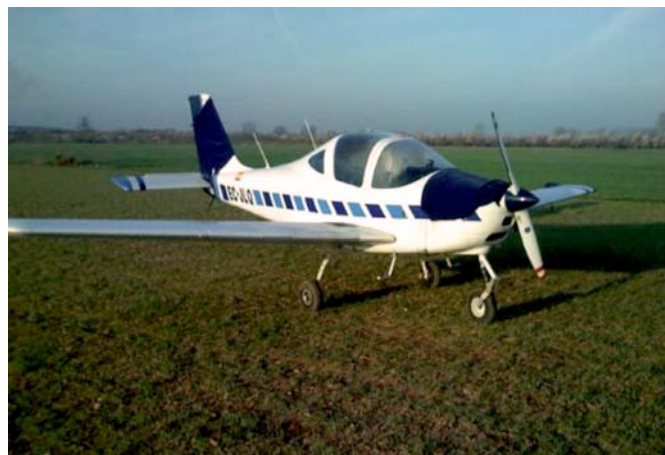
Figura 2. Posición final de la aeronave en el campo donde aterrizó

El piloto resulto ileso y la aeronave no sufrió daños excepto aquellos producidos en el motor.

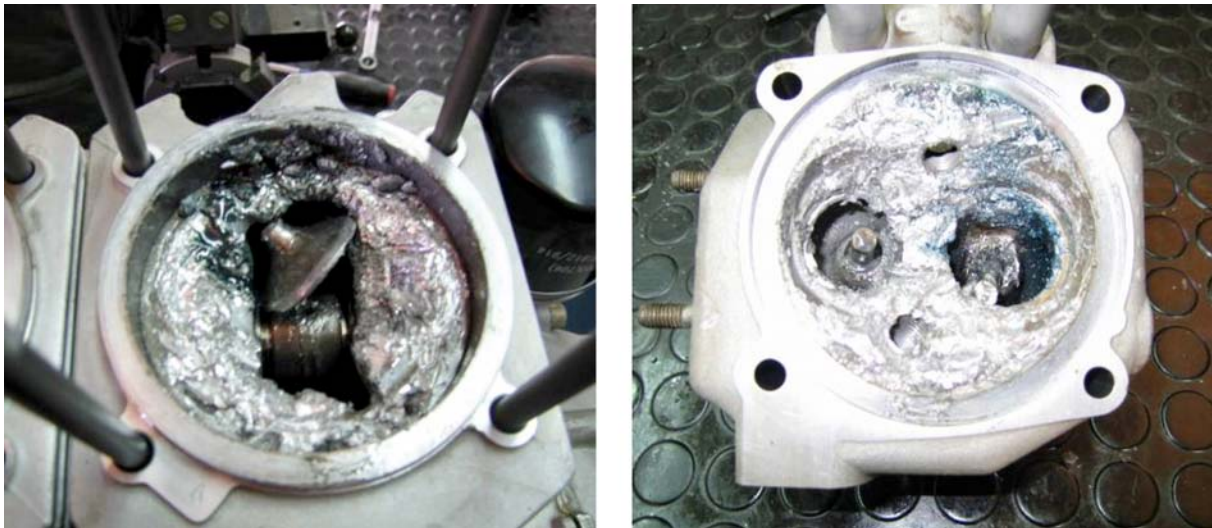
Se realizó el desmontaje del motor para la investigación. Durante la inspección se observó que las válvulas de admisión y escape del cilindro número 2 (delantero izquierdo según visión desde cabina) se habían fracturado, perforando el pistón y dañando la culata de ese cilindro (véase Figura 3).

Figura 3. Estado del pistón y de la culata del cilindro n.º 2 durante la inspección

Del conjunto de las observaciones realizadas a los restos analizados se obtuvo como conclusión que habría existido un elemento extraño en el espacio comprendido entre la cabeza del pistón y la culata del cilindro que pudo producir una interferencia en el movimiento entre los elementos que formaban parte del conjunto cilindro-pistón. Este elemento extraño, tras el análisis de las diferentes partes consideradas en la inspección, habría pertenecido a la válvula de escape o al asiento de dicha válvula alojado en la culata, que finalmente también hubiera resultado en la fractura de la válvula de escape.

La rotura en ambas válvulas se produjo en la zona de unión del vástago con la cabeza de la válvula. Probablemente, según los resultados arrojados por el laboratorio tras realizar la inspección y debido al hecho de que entre el comienzo del rateo del motor y su parada total transcurrieran un par de minutos (según la declaración del piloto), la válvula que se fracturó en primer lugar pudo ser la de escape del cilindro n.º 2, permitiendo que el motor siguiera funcionando, aunque con pérdida de potencia, mientras la cabeza de válvula desprendida estuvo interfiriendo en el movimiento del pistón contra la culata y contra la otra válvula provocando la rotura de ésta última y el posterior colapso del motor.

Se considera por tanto que el incidente se produjo por la rotura de una de las válvulas pertenecientes al cilindro n.º 2, lo que originó la posterior rotura de la segunda válvula y el colapso final del motor.

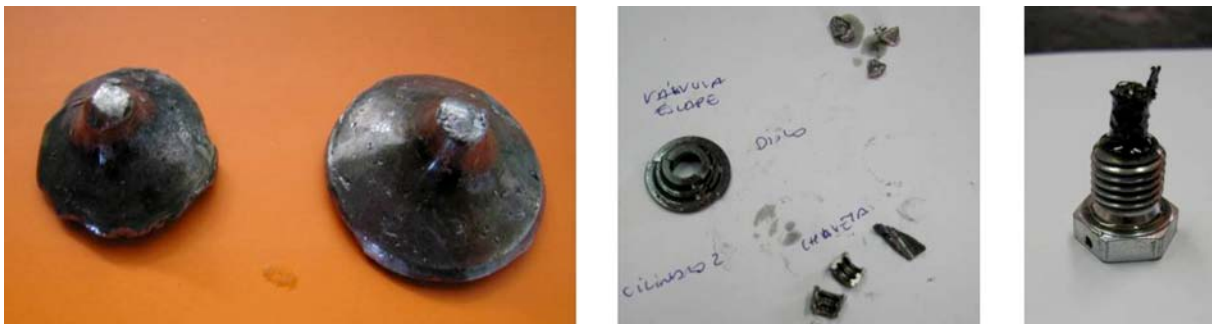
Asimismo se observaron impactos en la parte interna del colector de admisión de los cilindros pares, la rotura del platillo superior (retenedor del muelle) de la válvula de escape y virutas en el tapón magnético del cárter (véase Figura 4).

Figura 4. Válvulas de escape y admisión, retenedor del muelle y tapón magnético

Ambas válvulas se encontraban fracturadas en la zona de unión del vástago con la cabeza de la válvula.
