**RESUMEN DE DATOS**

Fecha y hora	<b>Viernes, 21 de marzo de 2008; 15:05 h local<sup>1</sup></b>
Lugar	<b>Miraflores de la Sierra (Madrid)</b>

Matrícula	<b>EC-JCP</b>
Tipo y modelo	<b>ROBINSON R-22</b>
Explotador	<b>Privado</b>

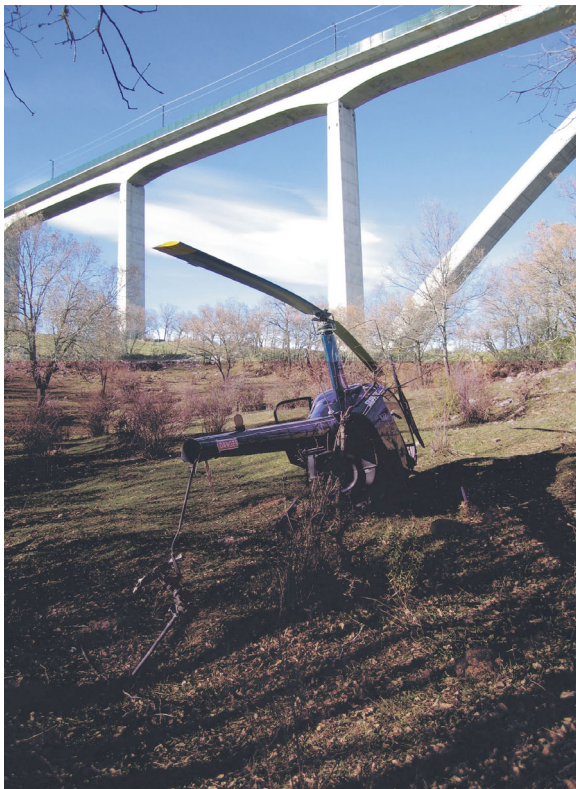
Figura 1. Fotografía de la aeronave

El helicóptero sufrió daños importantes.

El contacto con el cable se produjo por la parte delantera derecha de la cabina.

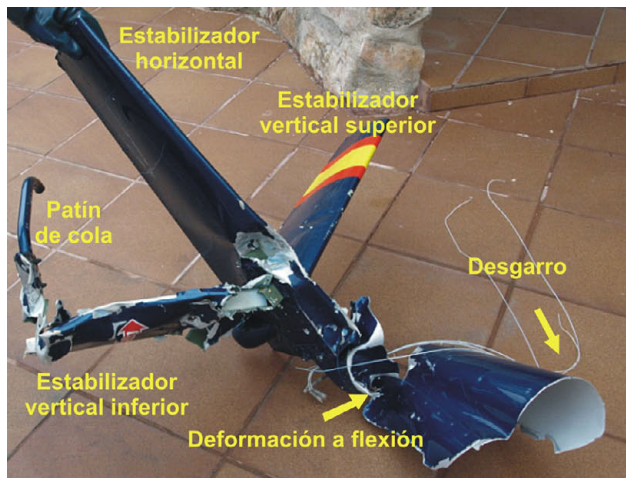
Figura 2. Conjunto de estabilizadores

El cono de cola estaba partido por la zona inmediatamente anterior al punto de sujeción del rotor trasero. La sección del cono de cola que se partió, se desprendió y quedó unida al conjunto formado por los estabilizadores (figura 2). Esa sección presentaba características propias de una rotura a flexión. El eje de transmisión presentaba una rotura a torsión y la varilla del mecanismo de cambio de paso una deformación a flexión. Se recuperaron un total de 43 m de cable de acero de 0,5 mm de diámetro con un peso de 66,27 gr. Parte del cable estaba arrollado alrededor del carenado del eje de transmisión del rotor principal y el resto alrededor del rotor de cola, pero no impedía el giro de las palas ni el funcionamiento del mecanismo de cambio de paso (figura 3).

La rotura a torsión que presentaba el eje de transmisión del rotor de cola sería compatible con un frenazo instantáneo en su movimiento y el tipo de rotura que presentaba el cono de cola sería coherente con el frenazo brusco del helicóptero, producido al impactar contra el suelo con el rotor principal girando con potencia y pérdida del rotor trasero.

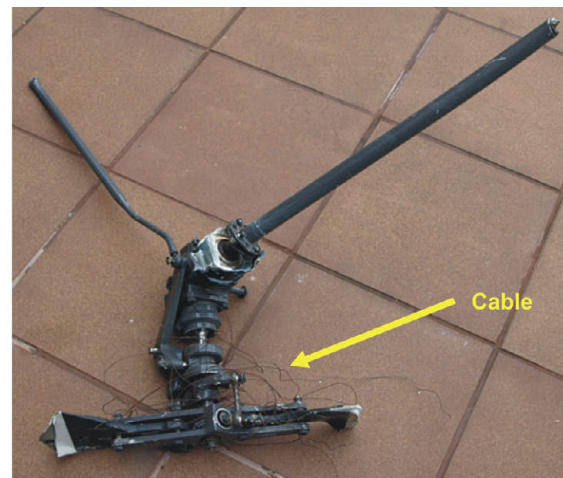
Figura 3. Rotor de cola

Las palas del rotor de cola se rompieron cerca del encastre y se desprendieron, quedando debajo del vano central del viaducto, separadas 4 m entre sí. Presentaban importantes daños localizados principalmente en el borde de ataque.

Las deformaciones que presentaban las palas del rotor de cola se corresponderían con un fuerte impacto, descartándose que en tal caso el golpe se hubiera producido contra la vegetación de la zona.

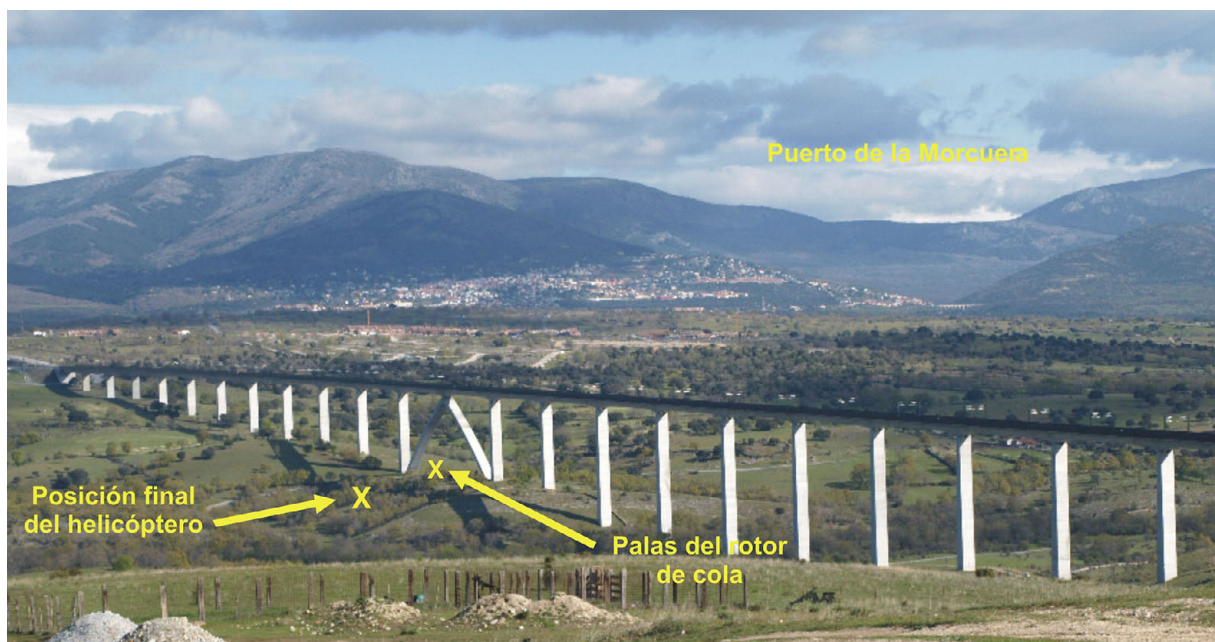
Figura 4. Fotografía del viaducto Arroyo del Valle

A las 15:05 aproximadamente, se encontraban volando junto al viaducto denominado «Arroyo del Valle» que pertenece a la línea del tren AVE Madrid-Valladolid, dentro del término municipal de Miraflores de la Sierra (Madrid). En ese momento, el helicóptero se enganchó con un cable de acero de 0,5 mm de diámetro que colgaba de la parte inferior del viaducto y cayó al terreno en un punto de coordenadas 40° 47' 6" N – 3° 44' 32" W a una altitud de 887 m.

Según informó el Administrador de Infraestructuras Ferroviarias (ADIF), el cable contra el que se enganchó el helicóptero pertenecía al sistema de sensores de prueba de carga del viaducto que fueron utilizados durante su construcción. El cable se conectaba a un sismógrafo situado en el suelo y servía para determinar las vibraciones a las que estaba sometido el viaducto en distintas configuraciones de carga. El día del accidente había varios cables similares colgando en algunos de los vanos a lo largo del viaducto y en los días posteriores fueron retirados.
