RESUMEN DE DATOS

Matrícula	EC-FHZ
Tipo y modelo	PIPER PA-28R-200
Explotador	Privado

INFORME

Fecha de aprobación	26 de septiembre de 2011
---------------------	---------------------------------

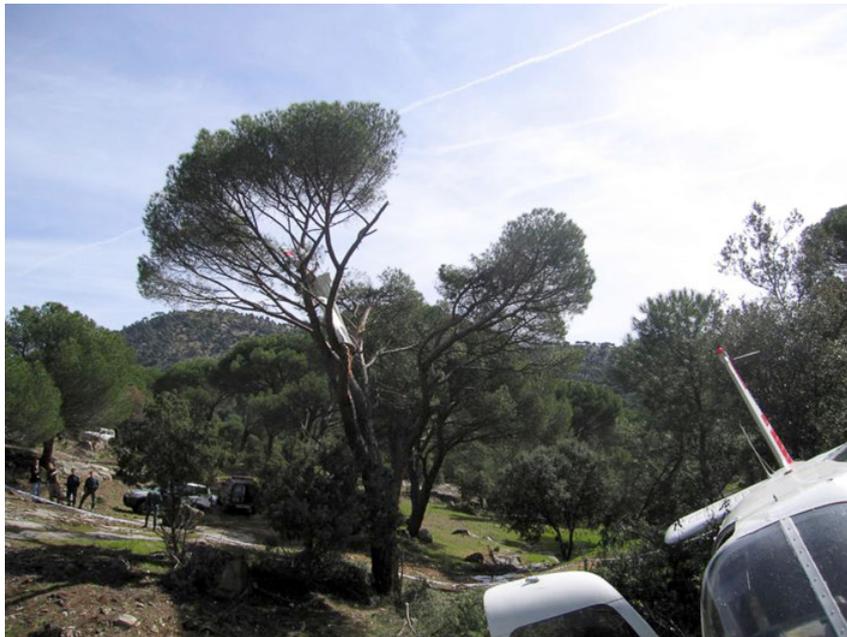
Figura 1. Vista general de los restos

No hubo dispersión de restos. El fuselaje presentaba un impacto en el estabilizador horizontal derecho de la cola, falta de parte del intradós del ala derecha (había quedado enganchada en el árbol) y rotura del encastre de las alas a la célula.

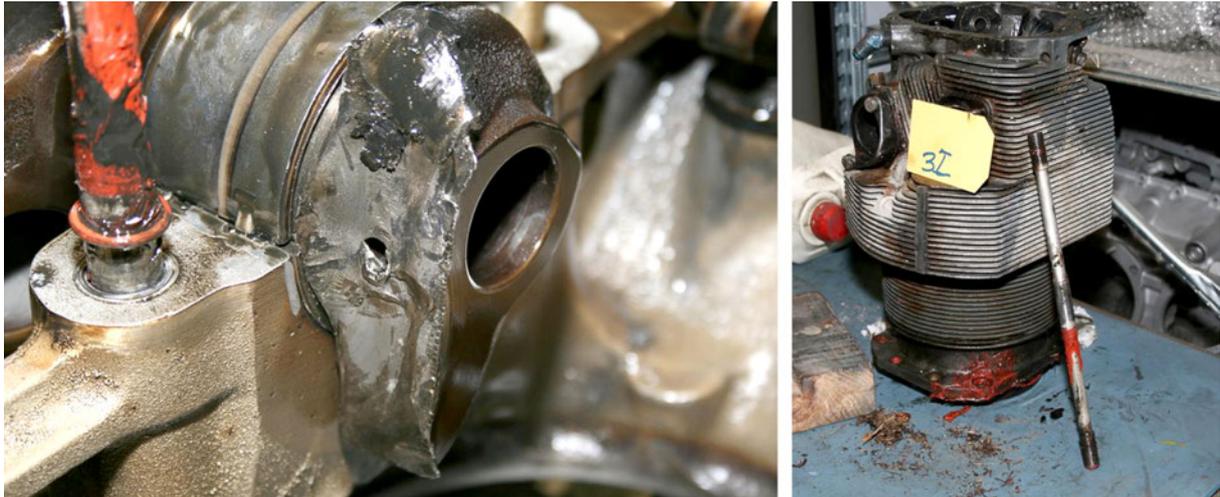
Figura 2. Detalle interior del motor y cilindro n.º 3

- Cigüeñal roto entre el apoyo central y la parte trasera de la muñequilla del cilindro n.º 2,
- Grieta circular entre el apoyo delantero del cigüeñal y la parte delantera de la muñequilla del cilindro n.º 1,
- Los apoyos centrales de los cárteres principales presentaban «fretting¹»,
- Los pernos-pasantes del apoyo central con un recubrimiento de color naranja (a modo de «sellante» plástico),
- La base del cilindro n.º 3 recubierta de una capa similar a la encontrada en los pernos-pasantes,
- Restos de lubricante en el apoyo central del cigüeñal no apropiado,
- Los semicojinetes del apoyo central del cigüeñal estaban desgastados por sobrecargas (tenían rebabas),
- El apoyo central del cárter presentaba «pile-up²» por sobrecargas.
- De los cuatro pistones del motor, el instalado en el cilindro n.º 3 era diferente al resto y no correspondía al instalado durante el overhaul del motor.

En relación con la inspección del motor posterior al accidente se detectó la presencia de abundante material de sellado (véase figura 2) en los pernos pasantes («through-stud») y en la base del cilindro n.º 3. Además, se comprobó que el nuevo cilindro instalado en esa posición fue sustituido por otro nuevo posteriormente.

Asimismo, la inspección del motor tras el accidente mostró la presencia de abundante material de sellado a lo largo de los pernos pasantes («through-stud»), al objeto de sellar el canal de los pernos e, igualmente, en la base del cilindro n.º 3. Además, se observó que, éste mismo cilindro, fue instalado nuevo en el overhaul y posteriormente fue sustituido.

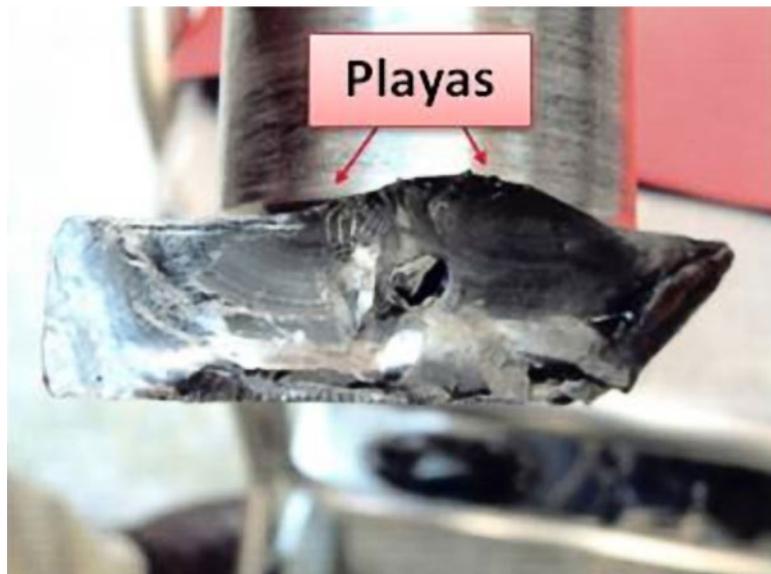
Figura 3. Sección rotura cigüeñal

- La fractura del cigüeñal se provocó por un proceso de fatiga simultánea en dos zonas de la misma superficie de fractura, véase figura 3,

Los resultados del estudio señalan que la rotura del cigüeñal se produjo por el nivel elevado de cargas a flexión a la que se vio sometido, con origen en el semicojinete central el cual fue montado fuera de las pestañas de posicionamiento. En concreto, hacia la zona delantera del motor. A su vez, esto provocó que el tetón de engrase interfiriera en la superficie del semicojinete central, contra la que se incrustó.

En la posición anteriormente descrita, el muñón del cigüeñal, contiguo al apoyo central, fue desplazado, y provocó el desalineamiento respecto a los otros dos, causando un incremento de cargas de flexión del mismo. En consecuencia, las cargas adicionales, unidas a la probable aparición de vibraciones y el aumento de cargas con el montaje de los semicárteres, incubaron las diversas grietas observadas en la inspección.

La causa del accidente fue la rotura por fatiga del cigüeñal durante el vuelo, originada por el incorrecto montaje de los semicojinetes del apoyo central.

REC 43/11. Se recomienda la Centro Tecnológico ARE, S.L., la revisión y actualización de sus procedimientos de mantenimiento de aeronaves y, en especial, que en ellos se contemplen los métodos aprobados por los fabricantes de las aeronaves y/o componentes.

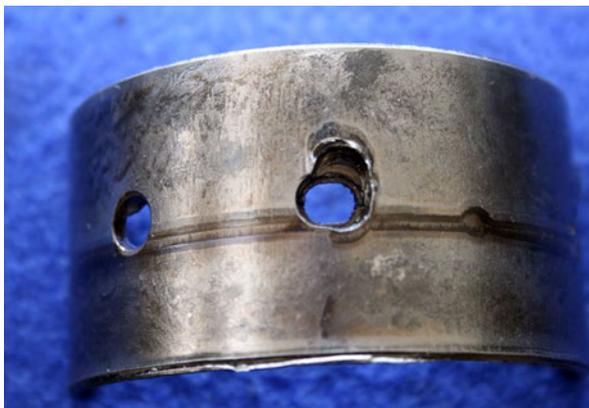
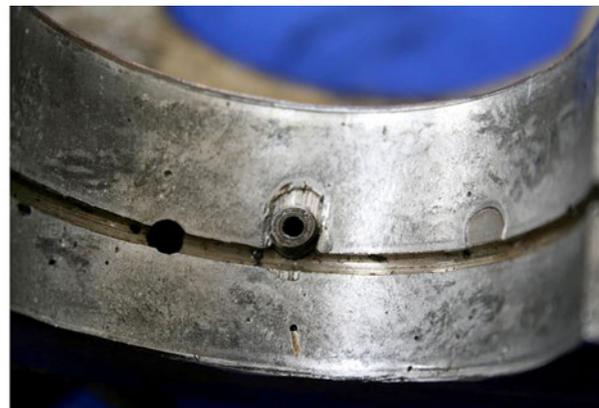
Figuras 4 y 5. Deformaciones en semicojinete central y semicárter

- La presencia de varias grietas de fatigas en desarrollo, y en diferentes secciones del cigüeñal,
- El nivel elevado de cargas a las que se vio sometido el cigüeñal quedó reflejado en las deformaciones localizadas en el apoyo central del cárter y en sus semicojinetes, como muestra las siguientes evidencias:
 - Erosión y deformación de los orificios de engrase, véanse figuras 4 y 5.

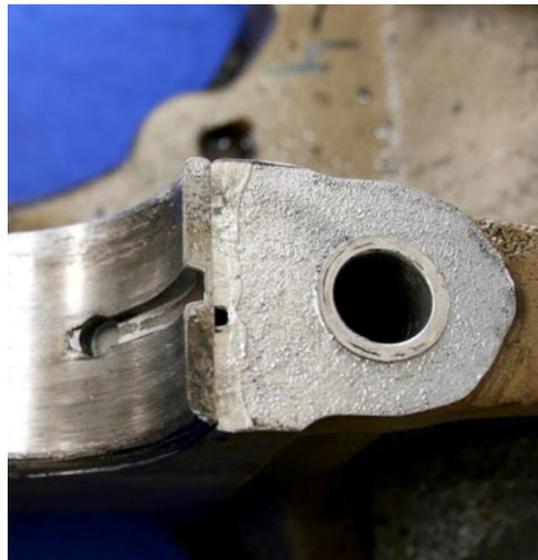
Figura 6. Detalle de la superficie del apoyo central

- Desgaste por frotamiento (fretting) entre la superficie de contacto de los dos semicárteres a la altura del apoyo central, inducido por movimientos repetidos de las superficies en contacto en presencia de carga, véase figura 6.
- Desbaste de material en la superficie lateral del apoyo central del cárter y en uno de los semicojinetes centrales.
