Informe técnico A-013/2008

Accidente ocurrido el día
25 de abril de 2008, a la
aeronave Cessna U206,
matrícula F-GSGT, en el
Aeródromo El Castaño
(Luciana, Ciudad Real)

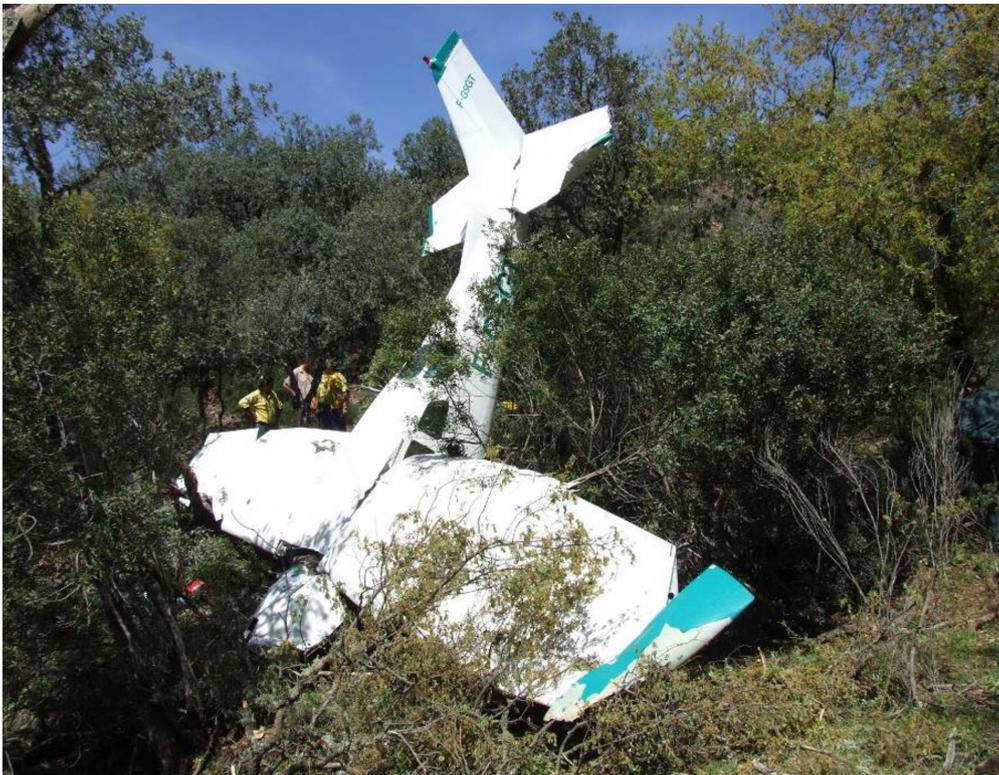
Al salirse de la pista, la aeronave se precipitó por un barranco situado al final de ésta e impactó contra el terreno. Los restos de la aeronave se encontraban concentrados en el lugar del impacto. La célula formaba un ángulo aproximado de 45° respecto al plano horizontal y el morro de la aeronave tenía una orientación de unos 210° con respecto al Norte (la trayectoria de aterrizaje fue en la orientación de 300°) (véase figura 3).

Figura 3. Posición de la aeronave tras el accidente

La hélice se encontraba empotrada en el terreno sobre un pequeño arroyo, una de las palas estaba enterrada y la otra había perdido un trozo de la punta. El buje estaba completamente aplastado. El motor presentaba un aspecto normal.

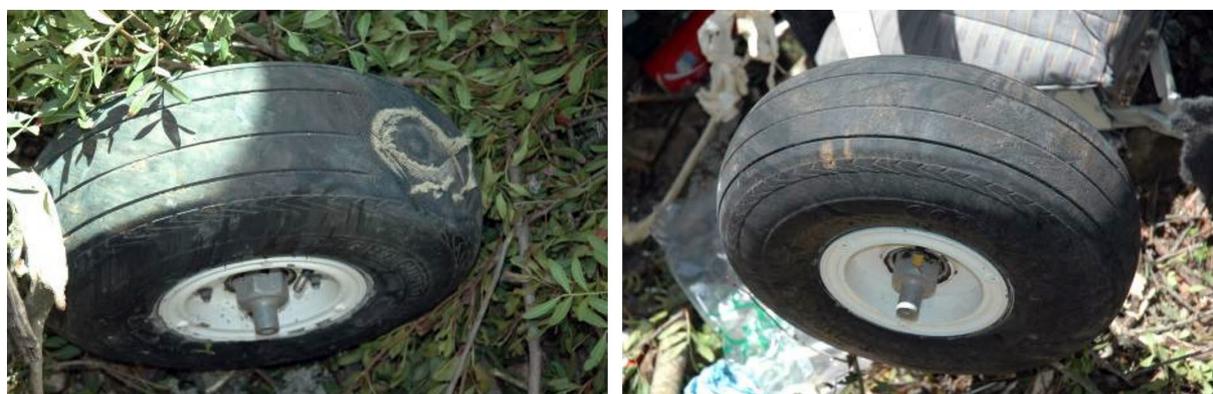
El neumático correspondiente a la rueda derecha presentaba un desgaste localizado («flat spot»). El izquierdo no presentaba ningún desgaste puntual (véase figura 4).

Figura 4. Detalle de los neumáticos derecho e izquierdo respectivamente

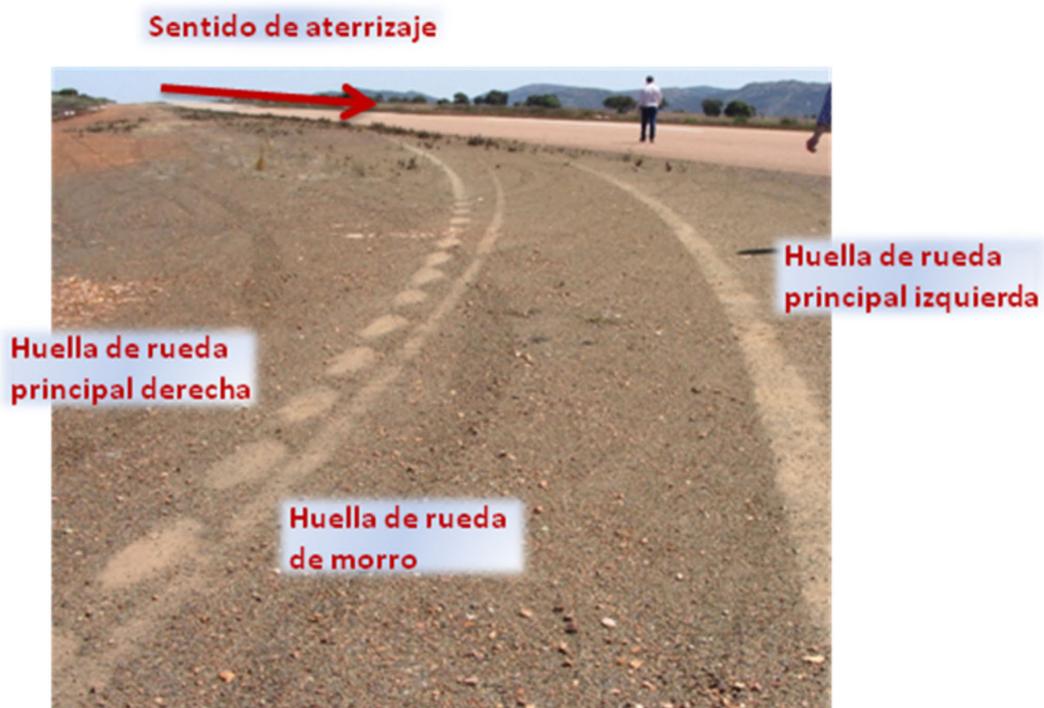
Las huellas encontradas en la pista (véase Apéndice 1) mostraban un primer contacto de la aeronave con el terreno a unos 400 m del final de pista (último tercio de pista), a partir de esa huella se sucedían otras huellas, de una y otra rueda, de forma alternativa, durante unos 100 m. Posteriormente comenzaba una gran frenada asimétrica que comenzaba a desviarse a la derecha, en la cual la rueda derecha dejaba una huella muy marcada y continua en el asfalto, alternando con marcas discontinuas y continuas durante unos 200 m hasta que la rueda derecha se salió de la pista, dejando apreciables huellas en la tierra durante los siguientes 100 metros, hasta justo el final del terreno y comienzo del barranco. A partir de la salida de pista de la rueda derecha se podía observar cómo la huella de la rueda de morro iba confluyendo hacia la huella de la rueda principal derecha (véase figura 5).

La visión en conjunto de las huellas mostraba un aterrizaje brusco en el último tercio de pista, alternando entre una rueda y otra del tren principal y una gran frenada, con bloqueo de la rueda derecha y posterior derrape de la aeronave hacia la derecha.

Figura 5. Detalle del último tramo de la carrera de aterrizaje

- Los últimos 300 m de la pista mostraban una gran frenada asimétrica con huellas de bloqueo y deslizamiento de la rueda derecha y un posterior derrape de la aeronave hacia la derecha hasta el final del terreno.

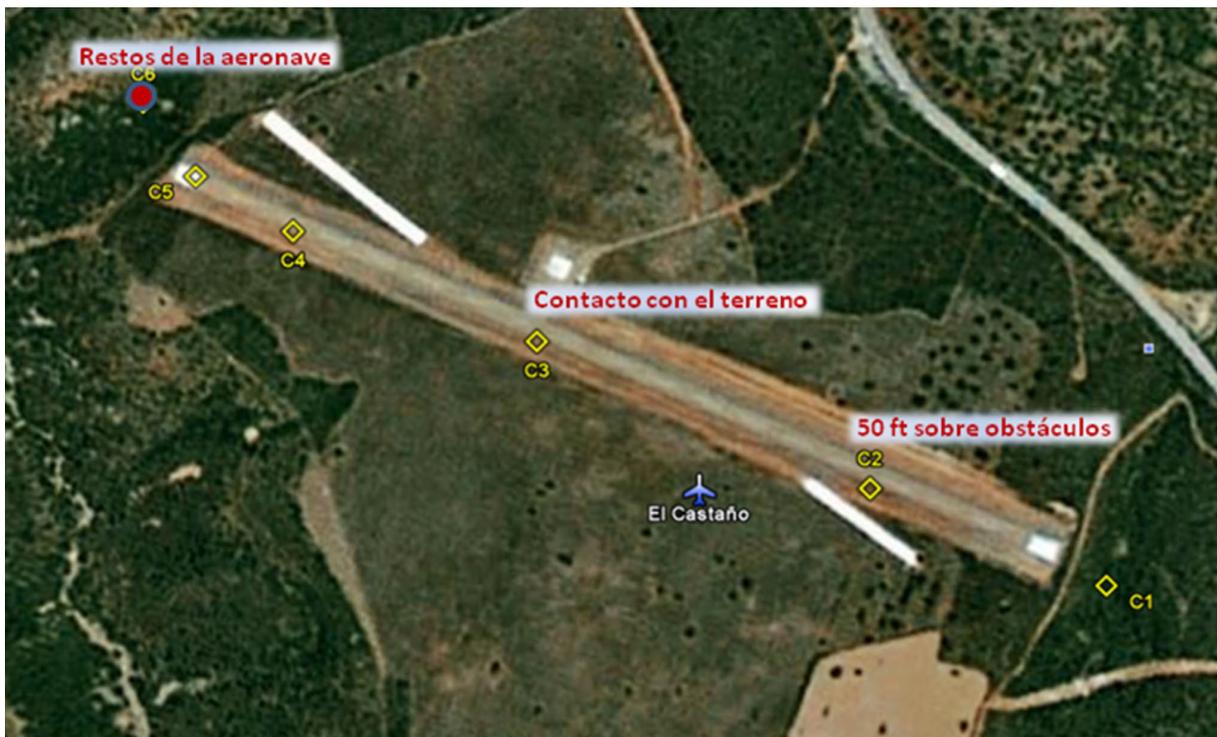
La distancia desde el punto de contacto con la pista hasta el final del terreno era de unos 400 m (1.312 ft). En punto aproximado de 50 ft sobre obstáculos según los registros de GPS estaba a unos 800 m (2.624 ft) del final de la pista. Considerando que los valores de la tabla se dan en condiciones muy críticas y estrictas (0 kt, aplicación total de frenos, sin potencia aplicada, con 40° de flaps y MTOW) se considera que las distancias reales de aterrizaje de la aeronave fueron demasiado cortas para asegurar la detención de ésta dentro de la pista (véase figura 6).

Figura 6. Puntos correspondientes a la trayectoria de aproximación y carrera de aterrizaje

El valor del viento según la información de la que se dispone habría sido de 0 kt o de forma más agravante, de 5 a 10 kt de viento en cola, lo que hubiera alargado más la carrera de aterrizaje.

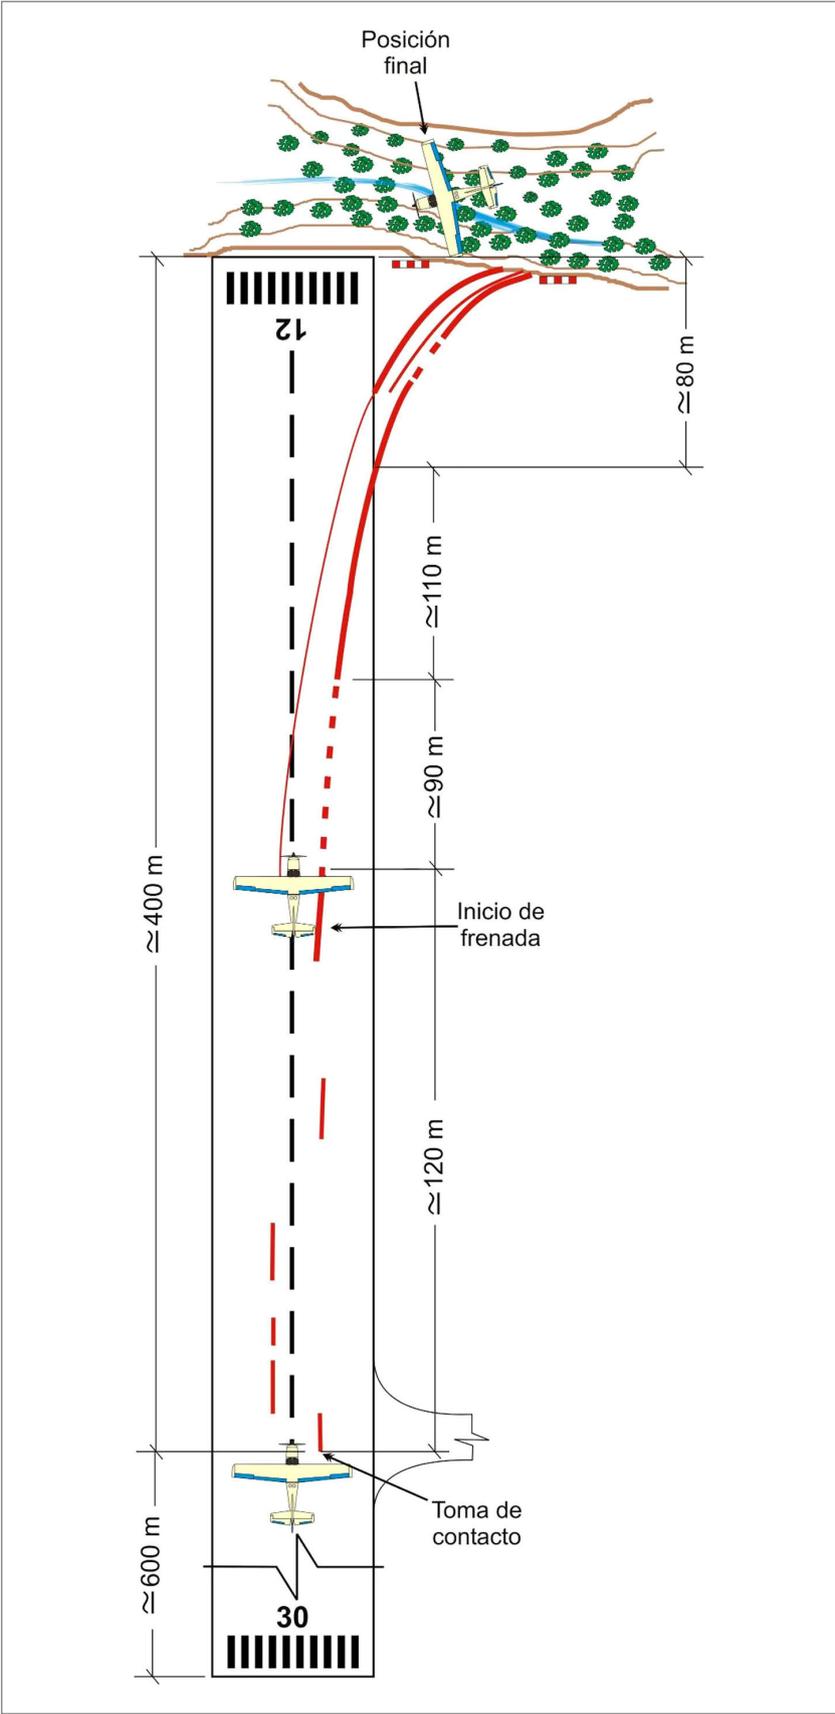
APÉNDICE 1
Huellas durante la carrera
de aterrizaje

Las huellas dejadas en la pista durante la maniobra de aterrizaje mostraban un primer contacto de la aeronave con el terreno a unos 400 m del final de pista (último tercio de pista). A partir de esta huella se sucedían, de forma alternativa, una y otra rueda del tren principal. Posteriormente comenzaba una gran huella de frenada asimétrica durante la cual en un principio aparecía claramente marcada y de forma continua la huella correspondiente al neumático derecho y posteriormente de forma discontinua, como si la aeronave hubiera avanzado a saltos. Probablemente este comportamiento de la aeronave fuera consecuencia del bloqueo de la rueda derecha (coincidente con el flat spot encontrado en el neumático derecho durante la inspección de los restos). La desviación de la aeronave a la derecha y la confluencia de la huella de la rueda de morro hacia la rueda derecha del tren principal evidencian una posible carrera de la aeronave en deslizamiento hacia la derecha y fuera de control. Las huellas del tren acababan en el lugar donde acababa el terreno, por lo que no parece probable que los ocupantes de la aeronave intentaran irse al aire de nuevo.
