## Informe técnico A-015/2008

Accidente ocurrido el día  
29 de abril de 2008, a la  
aeronave Cessna T310,  
matrícula EC-DZV, en las  
proximidades del Aeródromo  
de Cuatro Vientos (Madrid)

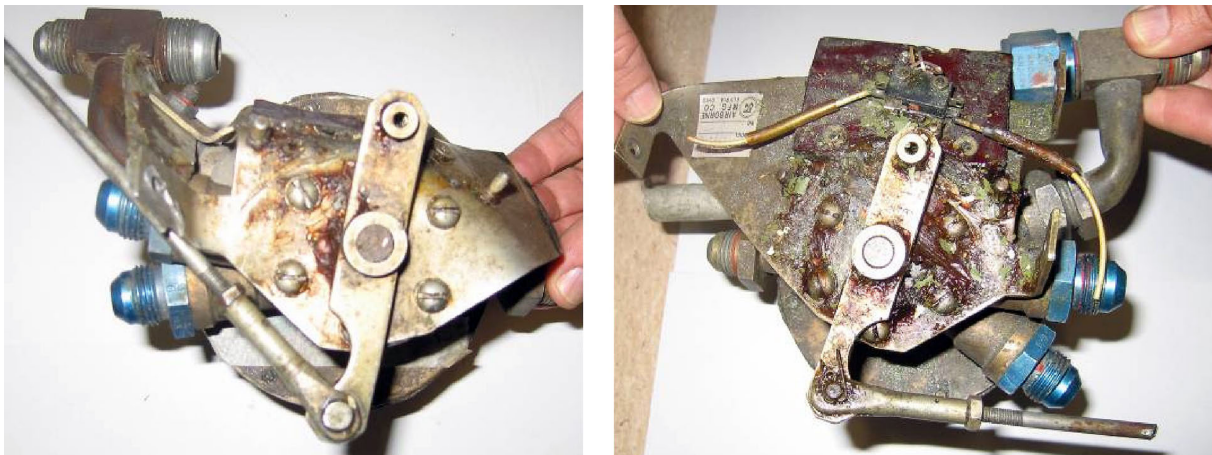
Figura 4. Selectoras de combustible en el interior de los planos de la aeronave del accidente

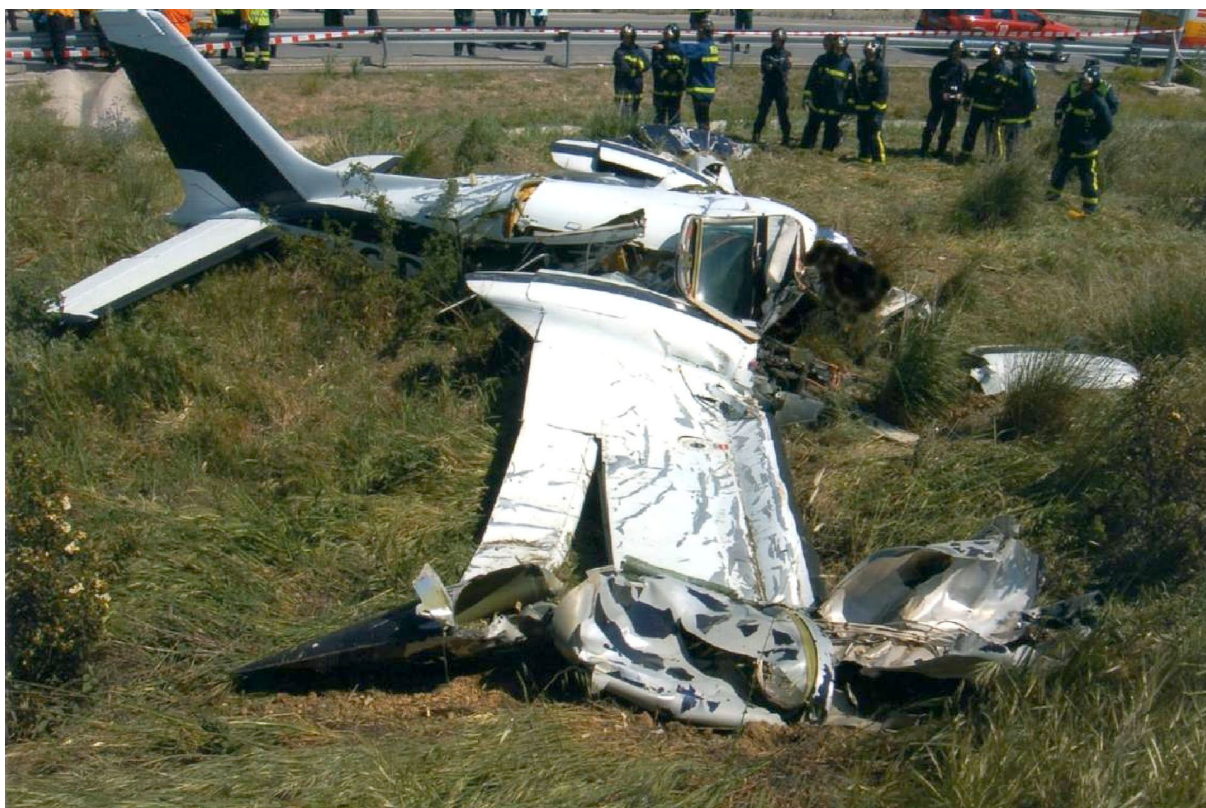
La aeronave se encontró en una pequeña isleta flanqueada por la R-5 y la incorporación hacia ésta, proveniente de la M40. Los restos se hallaban concentrados. La aeronave mostraba evidencias de haber impactado con un gran ángulo con respecto a la horizontal, el morro de la aeronave y la cabina no podían apreciarse visualmente, el resto de la célula y el empenaje no mostraban signos de impacto y no había huellas de arrastre por el terreno. La orientación del morro de la aeronave era de 130° (véase figura 6).

Figura 6. Estado de la aeronave tras el impacto

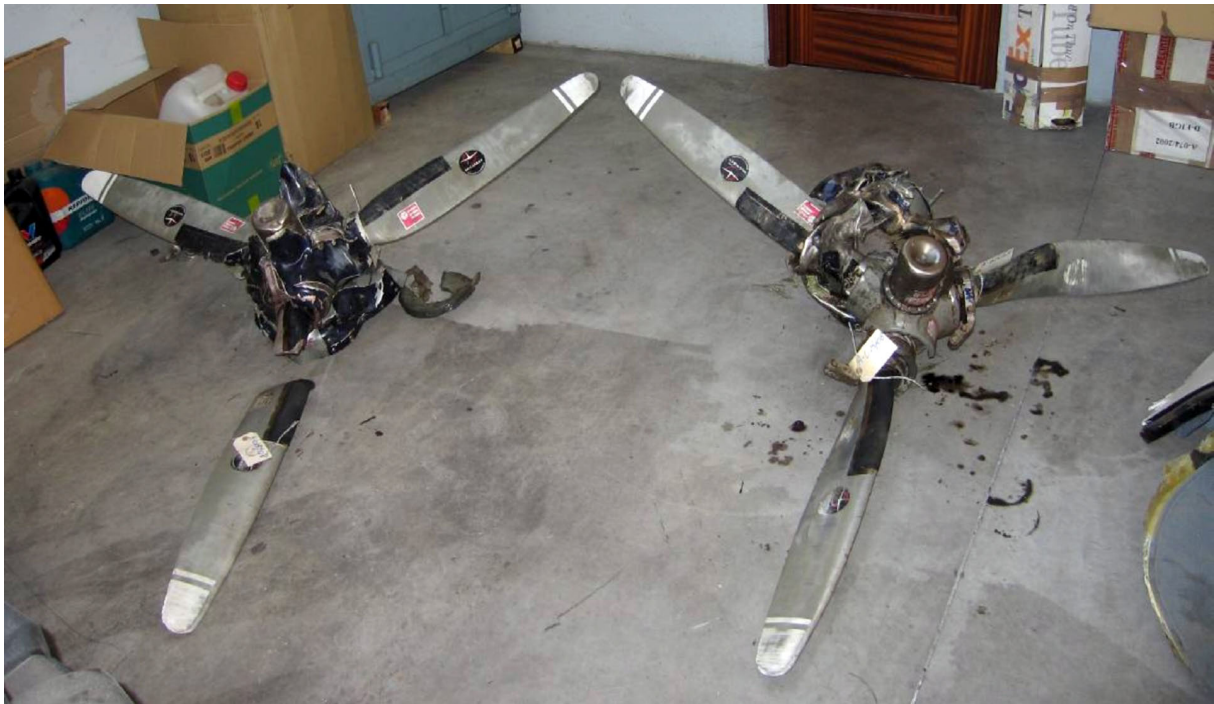
Uno de los bomberos que intervino en la exarcelación de los ocupantes, con conocimientos aeronáuticos, informó que cuando se accedió al lugar de accidente, apenas olía a combustible. Los depósitos principales estaban destrozados, únicamente en el plano izquierdo se apreciaba algo de tierra húmeda bajo el depósito principal. El tren de aterrizaje estaba desplegado y los flaps en posición de unos 15°. Las hélices estaban empotradas contra el terreno y en los dos casos una de las palas se encontraba enterrada en éste. En la hélice izquierda la pala enterrada se encontró arrancada de su anclaje del buje, bajo el motor y en sentido contrario a la orientación de la aeronave. La pala de la hélice derecha estaba a su vez enterrada y rota en su longitud cerca del encastre al buje. En general, ninguna de las hélices mostraba deformaciones evidentes de haber impactado contra el terreno con potencia y ninguna estaba en posición de bandera (véase figura 7).

Figura 7. Vista general de las hélices de la aeronave
