**RESUMEN DE DATOS**

Fecha y hora	<b>Sábado, 22 de mayo de 2008; 20:00 h local</b>
Lugar	<b>Término municipal de Queralbs (Girona)</b>

Matrícula	<b>EC-KLJ</b>
Tipo y modelo	<b>Helicóptero EUROCOPTER AS-350B</b>
Explotador	<b>Helitrans Pyrinees, S. L.</b>

**INFORME**

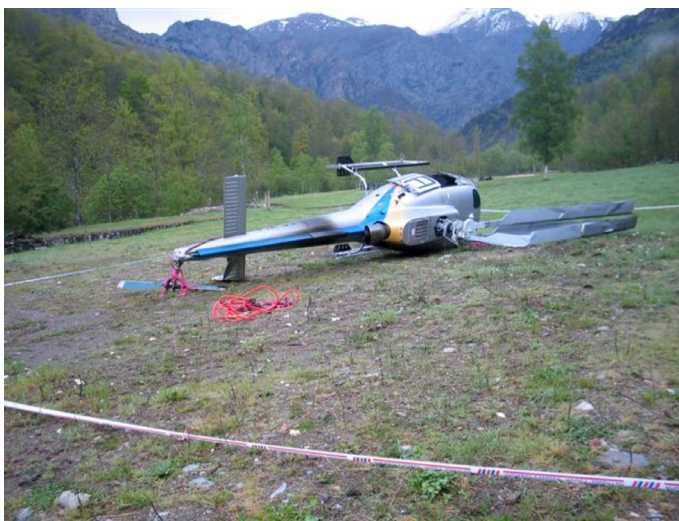
Figura 1. Fotografía del estado final del helicóptero

La aeronave impactó con el suelo con velocidad horizontal apreciable y el contacto con el terreno fue brusco, quedando volcado sobre el lado derecho con su eje longitudinal orientado hacia el noreste (45°).

El helicóptero sufrió daños muy importantes en toda su estructura. El cono de cola resultó afectado por un principio de incendio y el rotor de trasero quedó con la eslinga arrollada a su alrededor. El estabilizador vertical se desprendió y quedó depositado a varios metros de distancia del helicóptero.

El accidente sobrevino por transportar una eslinga sin lastre, que se arrolló alrededor del rotor de cola provocando su pérdida, y por la ejecución de una maniobra inadecuada que no sirvió para evitar la interferencia de ambos.

- REC 03/10.** Se recomienda a HELITRANS PYRINEES que incluya en el Manual de Operaciones la exigencia de que el transporte de los elementos y materiales necesarios para la realización de las operaciones se realice dentro del helicóptero siempre que sea posible, y que en ningún caso se trasladen elementos colgando que no vayan convenientemente lastrados.
