Informe final A-019/2008

Accidente ocurrido el día
30 de mayo de 2008,
a la aeronave PILATUS
PC6-B2H4 Turbo-Porter,
matrícula EC-JXH, en el
término municipal de Lillo
(Toledo)

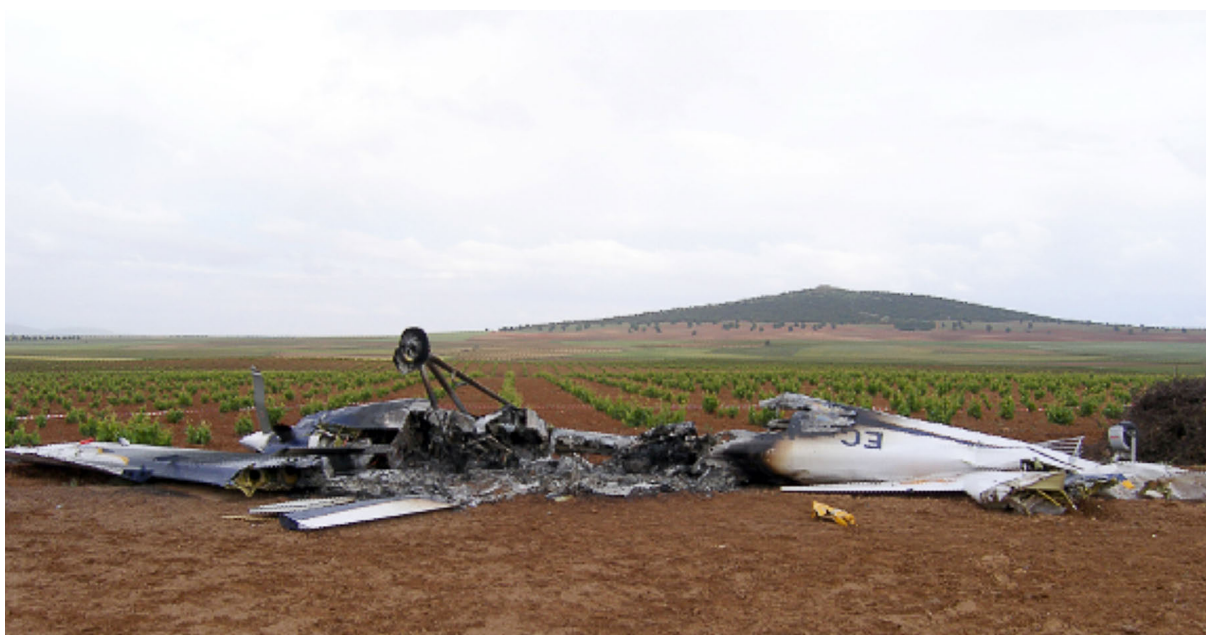
Figura 1. Fotografía de la aeronave en el lugar del accidente

El avión quedó destruido como consecuencia del impacto y del incendio posterior.

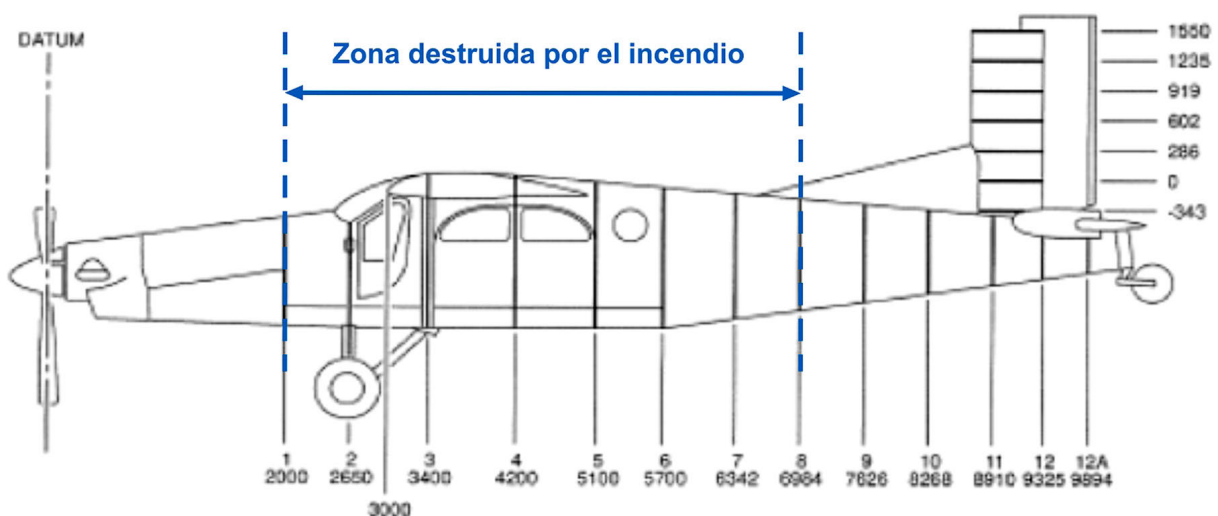
Después del impacto se produjo un incendio que destruyó toda la zona comprendida entre las estaciones n.º 1 (mamparo cortafuegos) y n.º 8 (parte delantera del cono de cola).

Figura 2. Zona destruida por el incendio

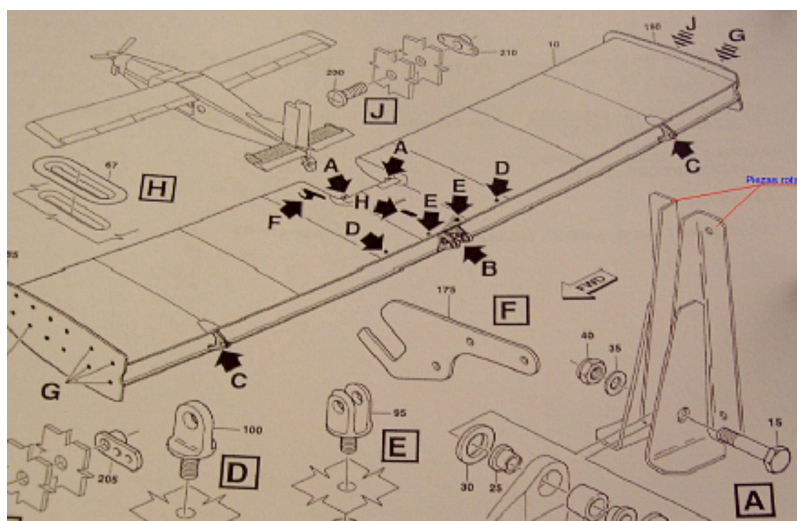
La revisión anterior también se realizó por parte de la organización de mantenimiento del fabricante entre el 15 y el 17 de enero de 2008, con 15.658 h y se sustituyó el soporte del estabilizador horizontal, en el cual habían aparecido grietas.

Figura 5. Soporte del estabilizador

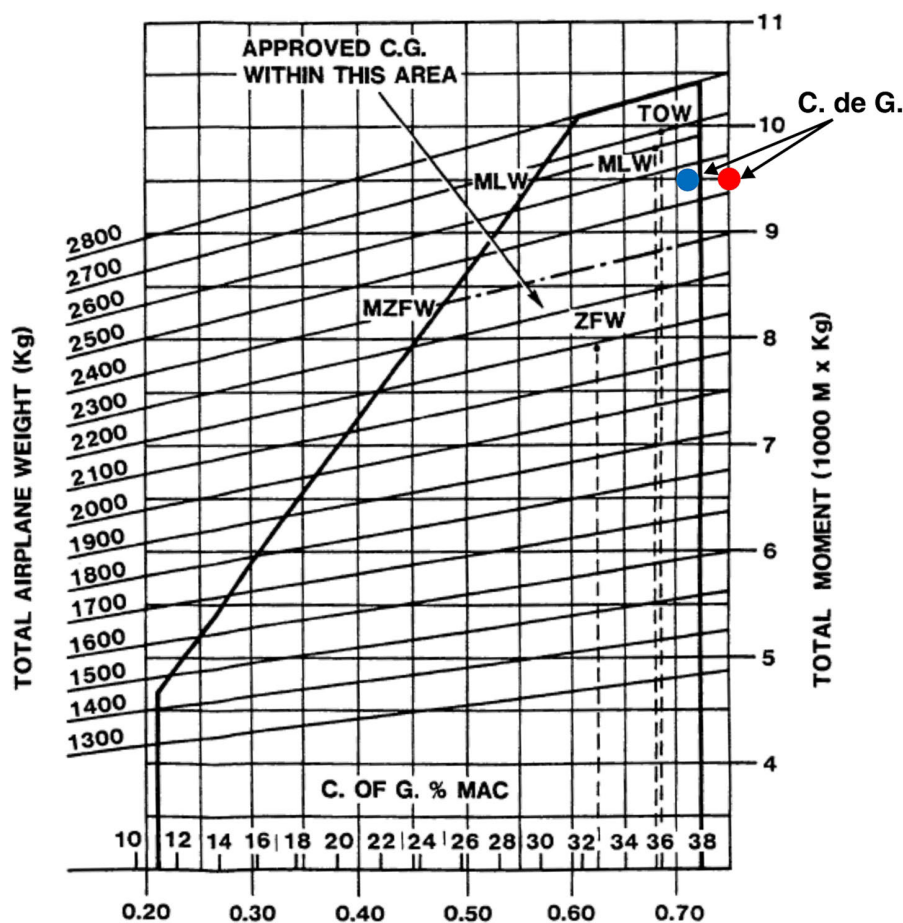
Según la tabla anterior, en el primer caso el centro de gravedad estaría situado a 3,7 m $(9.597,39/2.590,7)^3$ de la línea de referencia, es decir, a un 37,08% MAC⁴, y por tanto dentro de los límites de carga y centrado (véase figura 7).

Figura 7. Posición del C.de G. en el gráfico de carga y centrado

Si consideramos el segundo caso de carga el centro de gravedad estaría situado a 3,74 m (9.668,05/2.580,7) de la línea de referencia, es decir, a un 39,27% MAC y quedaría fuera de los límites.

En todo caso, se ha comprobado que para el peso y el número de pasajeros que llevaba el avión, pequeñas variaciones en la situación de los mismos hacen que el centro de gravedad pueda quedar dentro o fuera de la envolvente de vuelo.

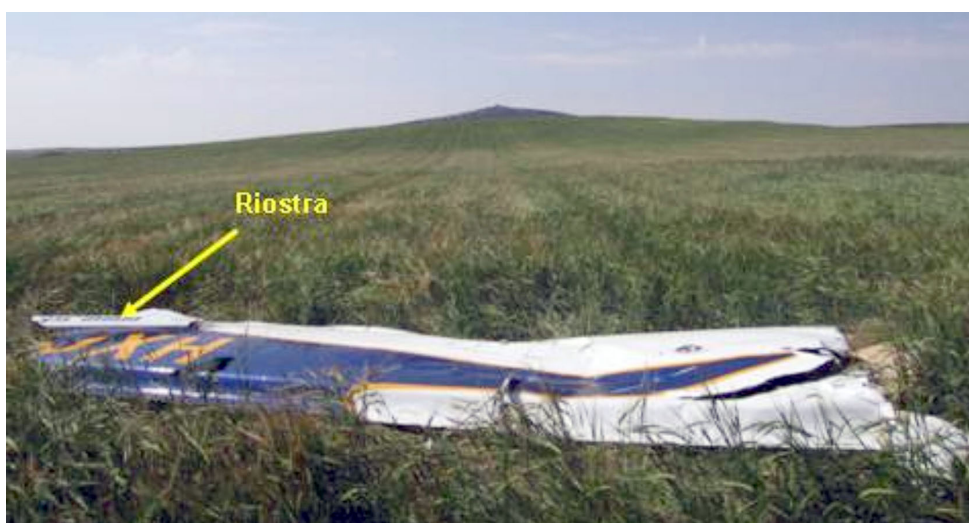
En la zona del extradós más próxima al encastre habían saltado los remaches.

En el borde de ataque presentaba dos abolladuras. La punta del plano estaba desgarrada y se había desprendido un trozo del borde de salida, quedando depositado en un lugar distinto al resto del plano.

Figura 12. Fotografía del plano izquierdo

El plano presentaba la rotura del larguero, el cual estaba compuesto por dos cordones con forma de L, y el alma era una placa central de chapa que unía ambos.

Tanto los dos perfiles como la placa central tenían roturas. Concretamente el perfil superior presentaba una rotura en bisel a 45° en un plano perpendicular a la dirección longitudinal del larguero, que interesaba a dos taladros de sujeción del revestimiento del ala. El perfil inferior tenía una rotura plana que se extendía a lo largo de dos planos distintos, uno paralelo a la envergadura del ala, y otro perpendicular, interesando a ambas alas del larguero. Todo el larguero en la zona próxima a la sección de rotura del ala, se encontraba deformado hacia abajo, dando a entender que el desprendimiento del ala, fue hacia abajo, apareciendo varias líneas de compresión en el cordón superior del larguero.

- El estudio macroscópico de las roturas que presentaba el plano izquierdo concluyó que su origen era por sobrecarga estática, descartándose mecanismos de rotura progresiva ni fallo del material.

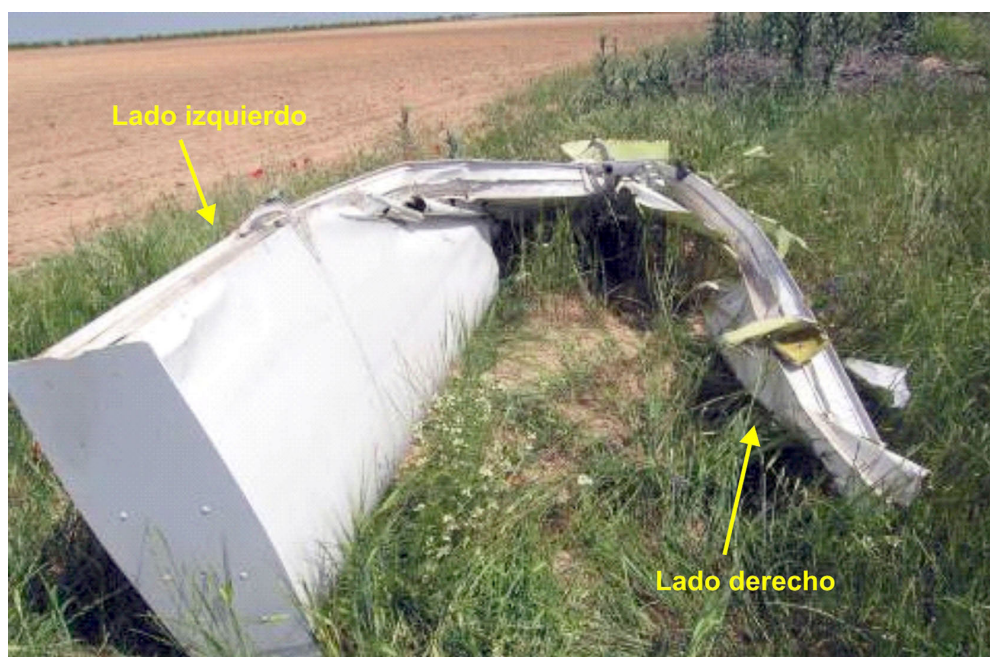
EL estabilizador horizontal, al igual que el plano izquierdo, también se localizó cerca del carril de Cerrotraviesa, en un punto de coordenadas $39^{\circ} 45' 48,66''$ N – $3^{\circ} 17' 47,58''$ W a 700 m de altitud. Estaba doblado por el centro en forma de U (véase figura 13) y arrancado de sus herrajes por la zona central. El lado izquierdo estaba prácticamente intacto. El lado derecho presentaba importantes deformaciones y le faltaba el trozo que permaneció junto a los restos principales, Una parte del borde de ataque del lado derecho se encontró junto al camino que va de La Guardia a Corral de Almaguer en el punto de coordenadas $39^{\circ} 46' 16,2''$ N – $3^{\circ} 17' 26,64''$ W a 690 m de altitud.

Figura 13. Fotografía del estabilizador horizontal

indicaba que todas las roturas analizadas eran de carácter dúctil y habían sido producidas en todo su desarrollo por sobrecarga estática, sin que en ellas hubiera intervenido ningún mecanismo de rotura progresiva por fatiga o corrosión bajo tensiones.

Finalmente el estudio concluyó con que la rotura y desintegración parcial de parte de la estructura del plano izquierdo y el estabilizador horizontal, así su posterior desprendimiento, se produjeron como consecuencia de haberse alcanzado en un momento determinado un nivel de sollicitación de carga sobre dichos elementos superior a la resistencia de la estructura prevista en la envolvente de maniobra.

- Los análisis del estabilizador horizontal han concluido con que las roturas que presentaba se produjeron como consecuencia de haberse alcanzado en un momento determinado un nivel de sollicitación de carga sobre dichos elementos superior a la resistencia de la estructura prevista en la envolvente de maniobra.

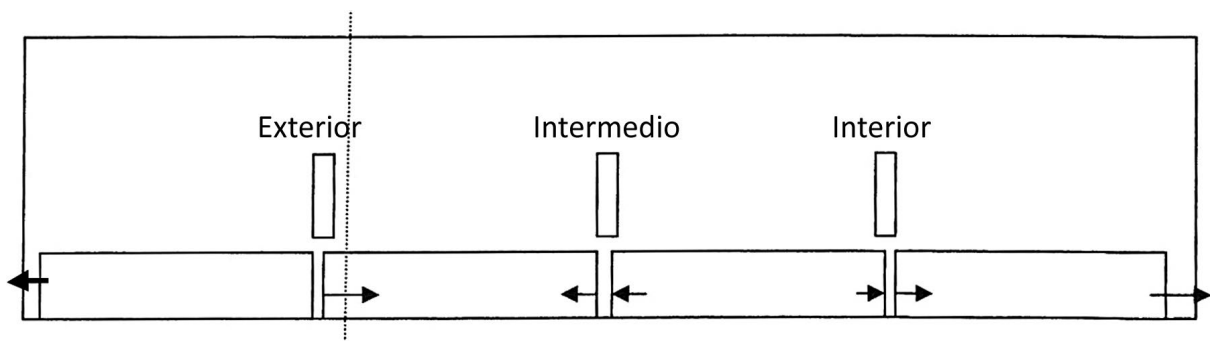
El herraje exterior estaba prácticamente sin deformación, el intermedio fuertemente deformado hacia la izquierda visto desde detrás y desde el intradós, y el interior desaparecido. Al ser su posición muy cercana a zona por donde se rompió el plano es

Figura 14. Posición de los herrajes del plano izquierdo

bastante probable que quedase unido al trozo de plano que no se desprendió. Sin embargo no se llegó a localizar entre los restos del avión por lo que tal vez se calcinó por completo en el incendio.
