CIAIAC

Informe interino A-019/2008

Accidente ocurrido el día
30 de mayo de 2008,
a la aeronave PILATUS
PC-6/B2-H4, matrícula
EC-JXH, en el término
municipal de Lillo (Toledo)

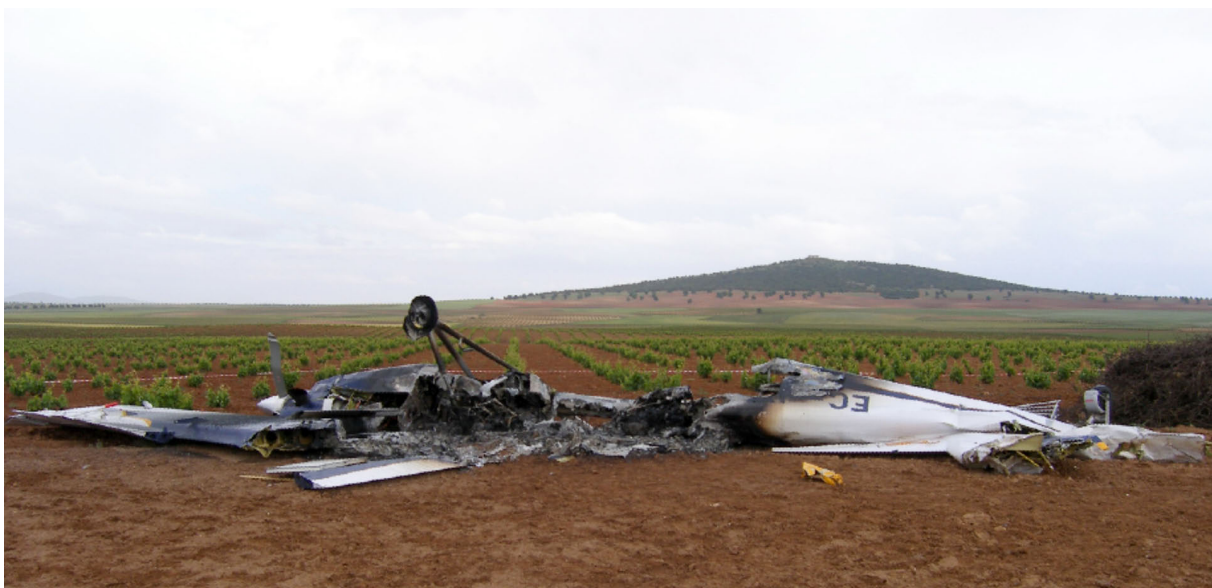
Figura 1. Fotografía de la aeronave en el lugar del accidente

El avión quedó destruido como consecuencia del impacto y del incendio posterior. El plano derecho se rompió en dos partes al golpear contra el suelo. El trozo más cercano al encastre permaneció unido al avión junto con el flap interior y resultó afectado por el fuego. El otro trozo, al que permanecían unidos los alerones y el flap exterior, se desprendió y quedó depositado a la izquierda de los restos principales sin que el fuego le alcanzase. El plano izquierdo se rompió en vuelo en dos partes. La más cercana al encastre también permaneció unida al fuselaje junto con el flap interior, y después del impacto fue alcanzada por el fuego. La otra parte salió despedida en vuelo y quedó al noreste de los restos principales, a 1,5 km de distancia. El flap exterior y el alerón interior se encontraron separados del resto del plano a 2 km y 2,5 km respectivamente, también al noreste de los restos principales.

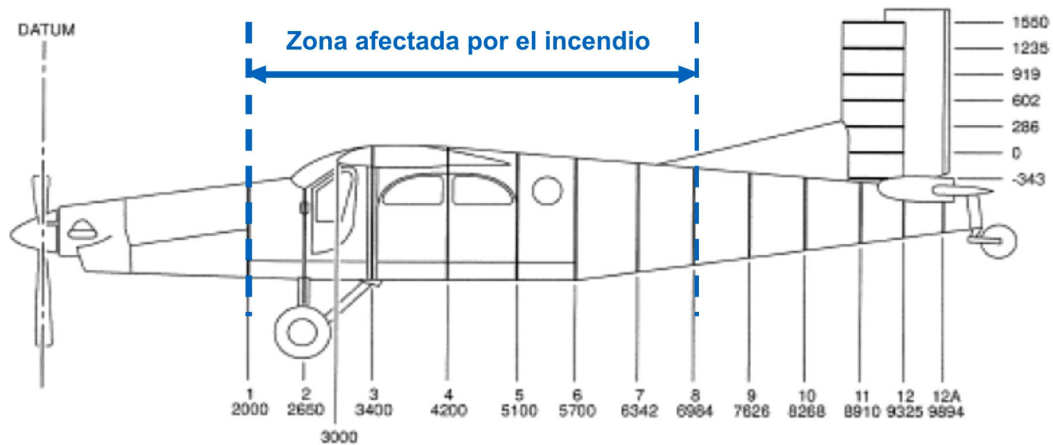
Después del impacto se produjo un incendio que destruyó toda la zona comprendida entre las estaciones n.º 1 (mamparo cortafuegos) y n.º 8 (parte delantera del cono de cola).

Figura 2. Zona destruida por el incendio

El fuego había destruido la zona comprendida desde el mamparo cortafuegos (estación 1) hasta el final de la cabina de pasajeros (estación 8). Los cables de las superficies de

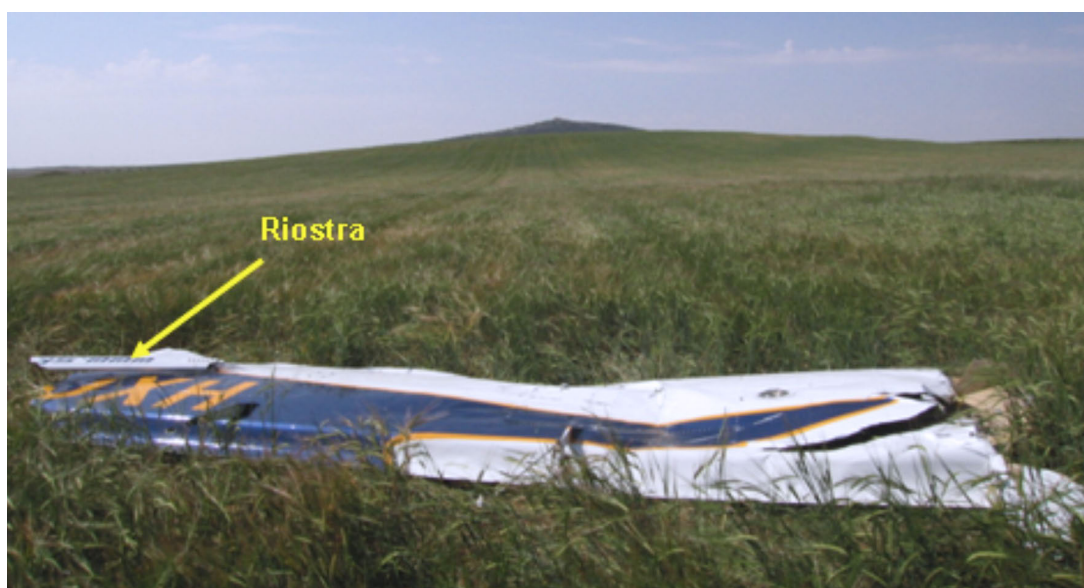
La parte que se desprendió del plano izquierdo se encontró a un lado del camino que va de Lillo a Villatobas, en el tramo que se conoce como carril de Cerrotravesía, en un punto de coordenadas 39° 46' 0,18" N – 3° 17' 10,8" W, a 680 m de altitud. Estaba orientado de este (parte cercana a la punta) a oeste (parte cercana al encastre), y apoyado sobre el extradós. Tenía 5'75 m. de longitud medida a lo largo del larguero más cercano al borde de ataque, y conservaba anclado un trozo de la riostra de 0,85 m de longitud. Como consecuencia del impacto, presentaba una deformación a lo largo de su longitud, que era convexa en el extradós y cóncava en el intradós.

En la zona del extradós más próxima al encastre habían saltado los remaches.

En el borde de ataque presentaba dos abolladuras. La punta del plano estaba desgarrada y se había desprendido un trozo del borde de salida, quedando depositado en un lugar distinto al resto del plano. Se encontraron tres de sus cuatro superficies de mando. El alerón exterior no fue encontrado, y el interior, que no presentaba grandes daños, fue el elemento que apareció más alejado de los restos principales del avión; concretamente se localizó junto al camino que va de Lillo a Santa Cruz de la Zarza en un punto de coordenadas 39° 46' 33,38" N – 3° 17' 17,67" W a una altitud de 692 m.

Figura 10. Fotografía del plano izquierdo

Su herraje estaba retorcido. El flap exterior se encontró en el mismo camino que el plano en un punto de coordenadas $39^{\circ} 46' 6,36''$ N – $3^{\circ} 17' 29,58''$ W a 682 m de altitud, y presentaba algunas abolladuras en los dos extremos del borde de ataque.

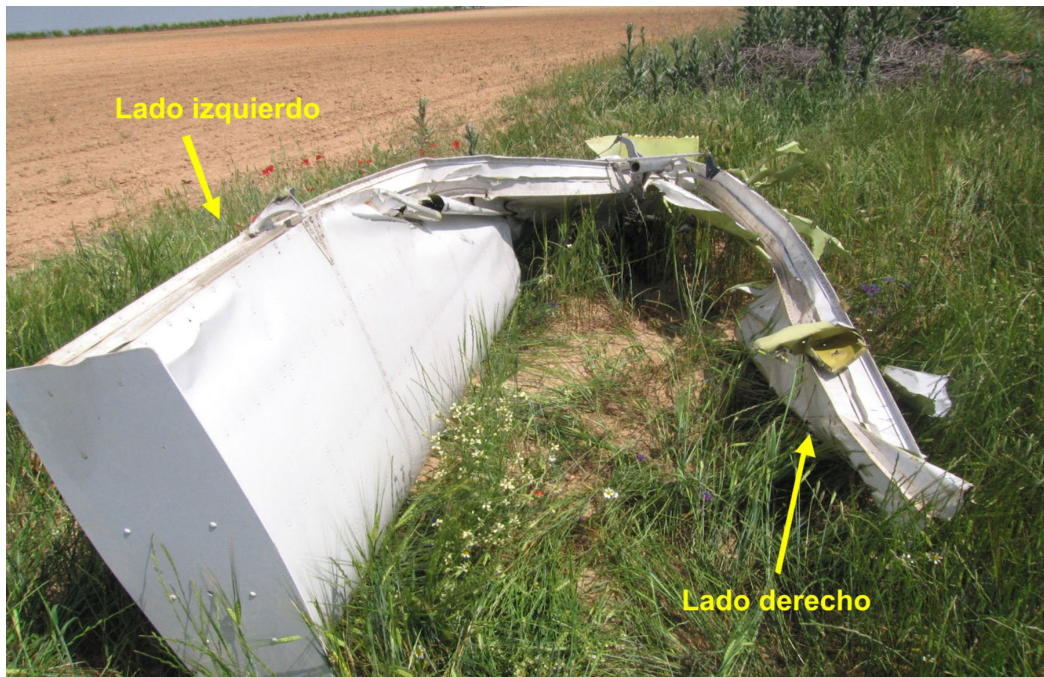
Solamente el borde principal del lado derecho del estabilizador horizontal estaba unido todavía al mismo y se encontraba fuertemente dañado, quedando retorcido hacia el lado izquierdo del fuselaje. El resto (lado derecho y el otro trozo del lado izquierdo) fue encontrado en otro lugar.

EL estabilizador horizontal, al igual que el plano izquierdo, también se localizó cerca del carril de Cerrotravesía, en un punto de coordenadas $39^{\circ} 45' 48,66''$ N – $3^{\circ} 17' 47,58''$ W a 700 m de altitud. Estaba doblado por el centro en forma de U (véase figura 11) y arrancado de sus herrajes por la zona central. El lado izquierdo estaba prácticamente intacto. El lado derecho presentaba importantes deformaciones y le faltaba el trozo que permaneció junto a los restos principales. Una parte del borde de ataque del lado derecho se encontró junto al camino que va de La Guardia a Corral de Almaguer en el punto de coordenadas $39^{\circ} 46' 16,2''$ N - $3^{\circ} 17' 26,64''$ W a 690 m de altitud.

La tercera parte del timón de profundidad izquierdo (la más cercana a la punta) situado a mitad de camino entre el plano izquierdo y el estabilizador horizontal, también cerca del carril de Cerrotravesía, en el punto de coordenadas $39^{\circ} 45' 53,22''$ N – $3^{\circ} 17' 44,7''$ W a una altitud de 700 m. Presentaba un importante desgarró con pérdida de material y un fuerte impacto en el extradós.

Figura 11. Fotografía del estabilizador horizontal
