**RESUMEN DE DATOS**

Fecha y hora	<b>Miércoles, 4 de junio de 2008; 10:30 h local<sup>1</sup></b>
Lugar	<b>Pista eventual de Santa Amalia (Badajoz)</b>

Matrícula	<b>EC-DGI</b>
Tipo y modelo	<b>PIPER PA-36-375 «Brave»</b>
Explotador	<b>Trabajos Aéreos Espejo</b>

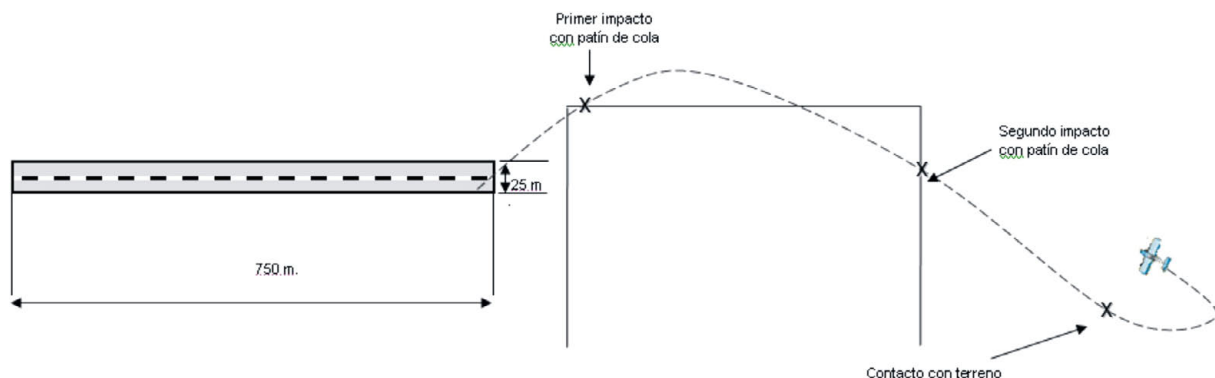
Figura 1. Trayectoria de la aeronave

Las condiciones meteorológicas en la zona a esa hora eran de visibilidad prácticamente ilimitada, viento flojo y temperatura de 16 °C con tendencia a subir. Cuando había recorrido gran parte de la longitud de la pista, el piloto, ante la proximidad de una valla de tela metálica existente al final de la pista, actuó sobre la palanca para irse al aire y ganar altura. La aeronave sobrepasó la valla en una actitud de viraje hacia la izquierda, pero posteriormente perdió altura y el patín de cola rozó, consecutivamente, en los dos tramos siguientes de la valla, uno paralelo a la pista y el otro transversal a ella. Tras el segundo contacto del patín de cola, el piloto cortó el motor antes de la caída a tierra de la aeronave.

En la figura 1, se esquematiza la trayectoria de la aeronave en el accidente.

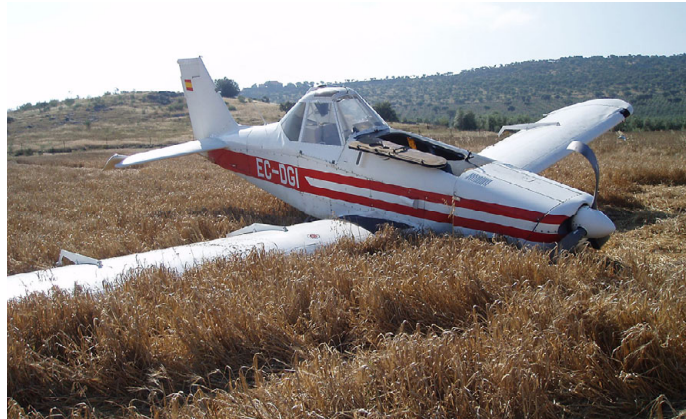
Figura 2. Restos de la aeronave

La aeronave sufrió daños prácticamente en todo el fuselaje inferior y en los revestimientos inferiores de las alas, especialmente de la derecha. Además, el tren de

aterrizaje principal se rompió y hubo daños en el motor y en las palas de la hélice, que resultaron dobladas o rotas. Las deformaciones en la hélice demuestran que el motor no tenía potencia en el momento del accidente.

En la figura 2, se puede apreciar el estado general en que quedó la aeronave.
