**RESUMEN DE DATOS**

| Matrícula | <b>EC-IHS</b> |
| Tipo y modelo | <b>PIPER PA-34-200T</b> |

### 1.2. Inspección del tren delantero

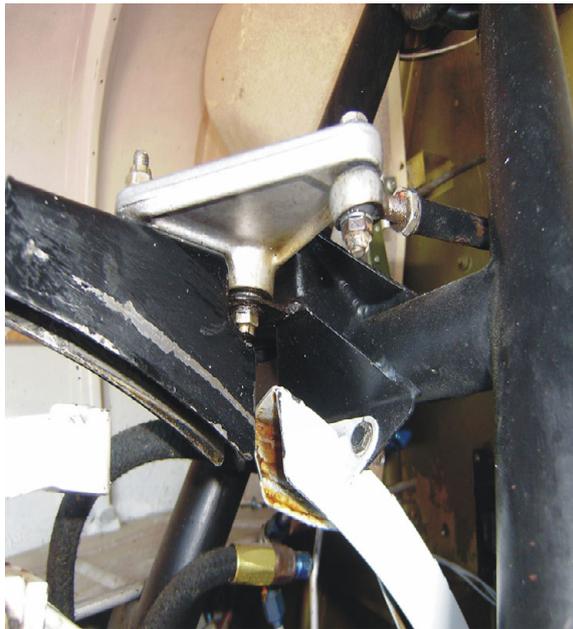
Figura 1. Deformación superior de *Tiller Track*

Al inspeccionar la canaleta (*tiller track*), que es el elemento guía de la rueda en la retracción de la pata, se observó que estaba deformada en su parte superior y en la parte inferior aproximadamente a unos 5 cm del final del recorrido. Otros daños que presentaba la canaleta era un retorcimiento en su parte superior, desde el inicio, pasando por el bulón de montaje superior de la canaleta (*Tiller track upper mount bolt*) hasta la zona de deformación superior (véase figura 1 y 2).

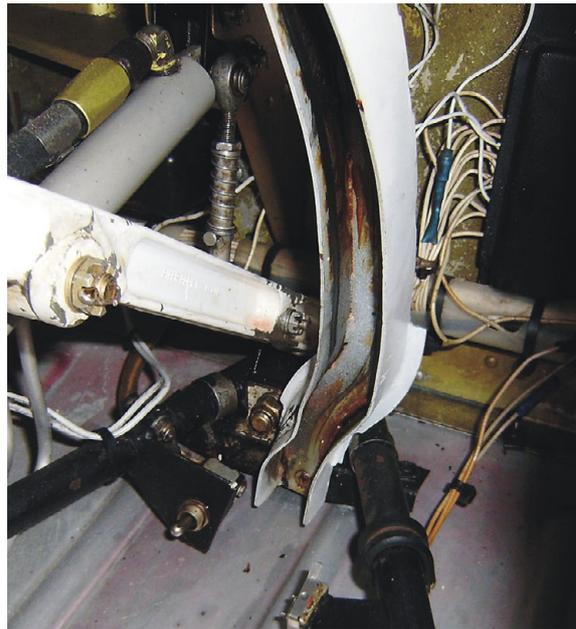
Figura 2. Deformación inferior de *Tiller Track*

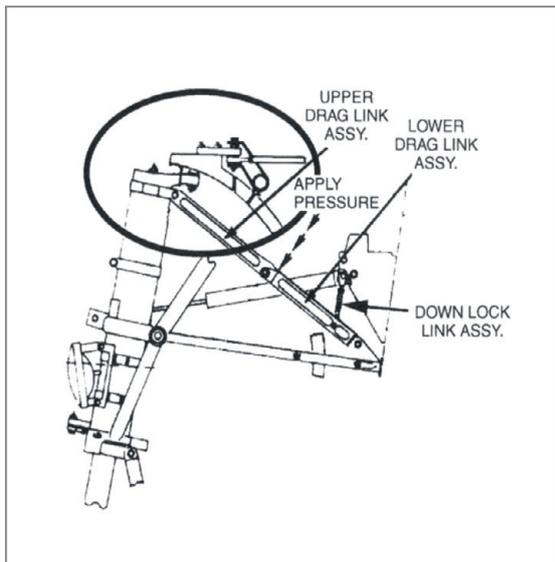
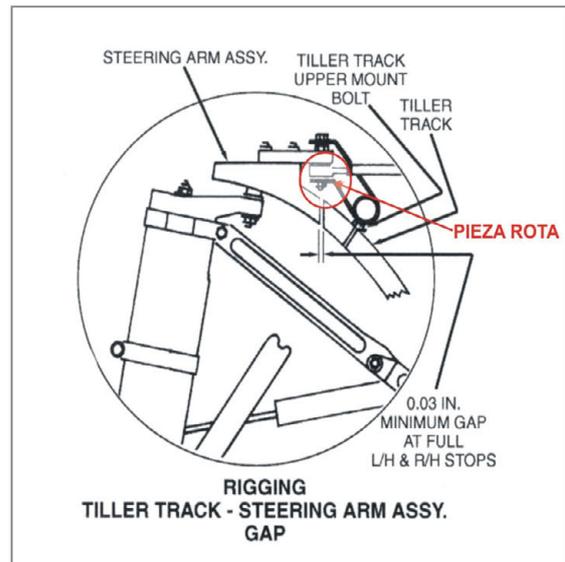
Figura 3. Unión de *Steering Arm Assy* con bancada

A continuación se montó el conjunto al objeto de comprobar la separación con respecto al sistema de dirección (*Steering Arm Assy*) y efectuar movimientos con los pedales para comprobar holguras, libertad de movimientos y posibles agarrotamientos en el sistema. Al mover los pedales se comprobó que la canaleta no realizaba su función de guía porque se había roto el soporte inferior justo por el cordón de soldadura con el resto de la bancada (véase figura 3) También se vio que el orificio del tornillo de sujeción estaba ovalado siendo su diámetro aproximadamente 1,5 veces superior al del tornillo. El tornillo presentaba los tres últimos filetes de la rosca machacados a causa de la holgura entre tornillo y orejeta.

sobrecentro. El motivo fue un incorrecto funcionamiento del sistema de guiado de la pata de morro, al quedar el *Steering Arm Assy* sujeto a la bancada únicamente por el soporte superior, después de que se hubiera roto el soporte inferior.

Por tanto, el origen del fallo fue la rotura del soporte inferior de la bancada del tren de morro, que presentaba características de rotura progresiva, en parte provocada por la ovalización del orificio del tornillo de sujeción que hizo aumentar la tolerancia entre el agujero y el tornillo. Posiblemente esta ovalización fuera provocada por un mal apriete entre la tuerca y el tornillo que unen el *Steering Arm Assy* y la bancada del tren de morro.
