Fecha y hora	Miércoles, 18 de junio de 2008; 20:45 h local¹
Lugar	Aeródromo de Casarrubios del Monte (Toledo)

Matrícula	EC-KNF
Tipo y modelo	CESSNA P210N
Explotador	Privado

INFORME

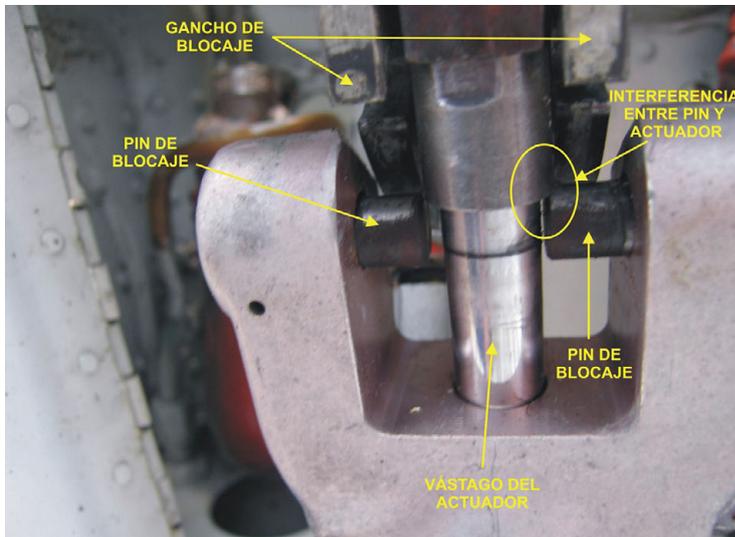
Figura 2. Actuador de la pata de morro

Al inspeccionar visualmente los mecanismos de extensión/retracción y de bloqueo de tren abajo, se observó que había una interferencia entre los bulones de agarre y la tuerca situada en el extremo del vástago del actuador, lo que físicamente impedía que el actuador alcanzase el final de su recorrido y que los ganchos agarrasen los bulones (ver figura 2).

Se desmontó el actuador y se observó que ambos bulones

estaban rotos a la altura del rebaje circunferencial. La interferencia se producía cuando la parte del bulón que quedaba en la zona interior del actuador se desplazaba hacia el vástago del actuador y quedaba en contacto con él.

El colapso de la pata de morro de la aeronave durante el aterrizaje en la pista del Aeródromo de Casarrubios del Monte se debió a la rotura de los dos bulones de bloqueo de tren abajo, lo que propició que se salieran de su alojamiento hasta contactar con el vástago del actuador, impidiendo que éste pudiera acortarse totalmente y, por ende, que se produjese el bloqueo de la pata.

El boletín indicaba que se hiciera una inspección de dichos bulones y, en caso de encontrarlos en buenas condiciones, que se hicieran inspecciones repetitivas, como máximo, cada 200 h. En el supuesto de que los bulones no cumplieren los requisitos, se especificaba su sustitución por unos bulones de diseño diferente, que debían instalarse de acuerdo con unas instrucciones.
