**RESUMEN DE DATOS**

Fecha y hora	<b>Domingo, 29 de junio de 2008; 12:05 h local</b>
Lugar	<b>Aeródromo de Igualada-Odena (Barcelona)</b>

Matrícula	<b>EC-HYL</b>
Tipo y modelo	<b>Glaser Dirks DG-400</b>
Explotador	<b>Privado</b>

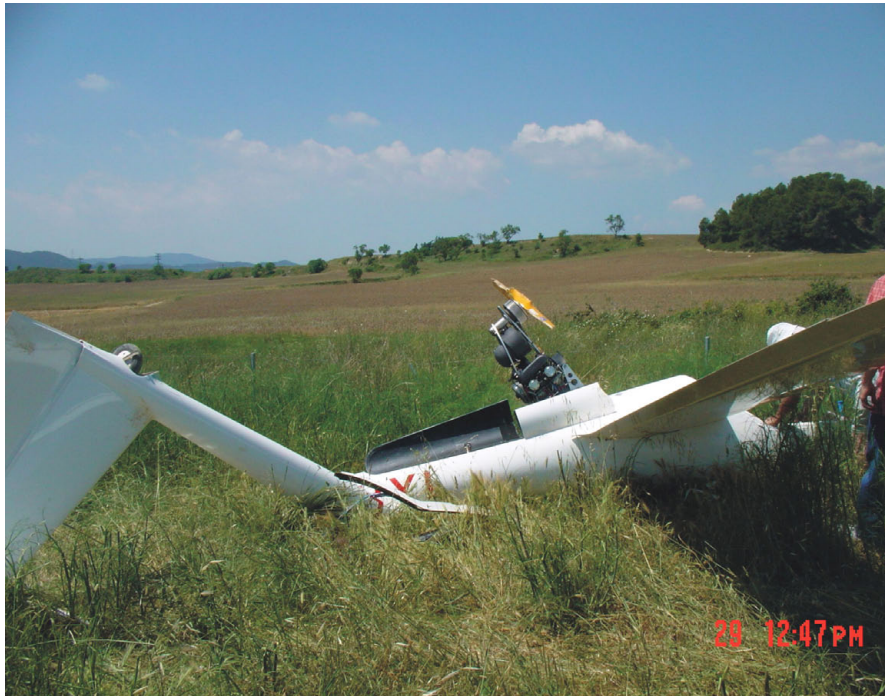
Durante la carrera de despegue, y de acuerdo con el testimonio del piloto, rodando ya con velocidad alta y a punto de rotar para comenzar a elevarse, el borde marginal del plano derecho tocó con la superficie de la pista. Este contacto del plano con el suelo desvió la trayectoria del motovelero a la derecha del eje sin que el piloto pudiera impedir que la aeronave se saliera de la pista.

En su recorrido fuera de la zona asfaltada y cuando parecía que el piloto recuperaba el control, la aeronave impactó con el plano contra el terraplén situado al lado derecho de la pista. El choque provocó la elevación del plano izquierdo y del resto de la aeronave, que lo hizo ligeramente y luego cayó golpeando con el morro contra el suelo y finalmente capotó.

Figura 1. Vista general de la aeronave tras el accidente

El suceso se produjo por una pérdida de control en tierra de la aeronave.
