RESUMEN DE DATOS

Fecha y hora	5 de agosto de 2008; 18:40 h¹
Lugar	Aeropuerto de Madrid-Cuatro Vientos (Madrid)

Matrícula	EC-HHX
Tipo y modelo	CESSNA 172 RG
Explotador	Centro de Formación Aeronáutico Aerofan

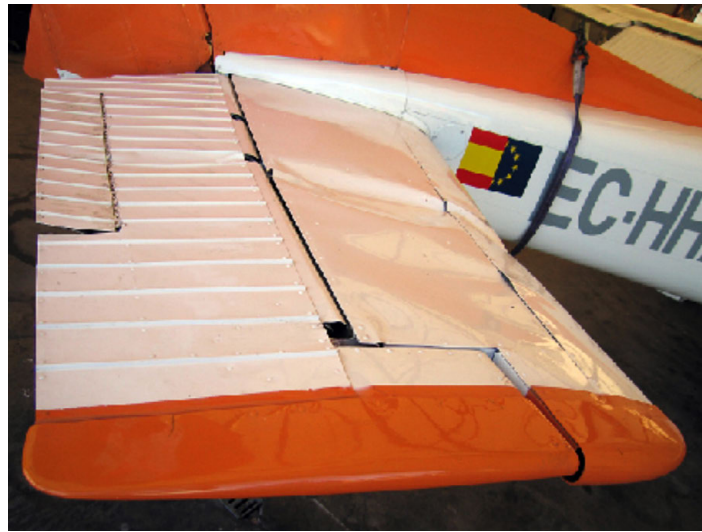
La aeronave sufrió daños menores en punta del ala derecha y el cono de cola, y ligeros roces en el final del fuselaje posterior; el estabilizador horizontal derecho sufrió los daños más significativos, doblándose ligeramente hacia arriba al haberse apoyado la

aeronave en él durante el aterrizaje. En la figura 1 se muestran los daños en dicho estabilizador.

Figura 1. Daños en estabilizador derecho

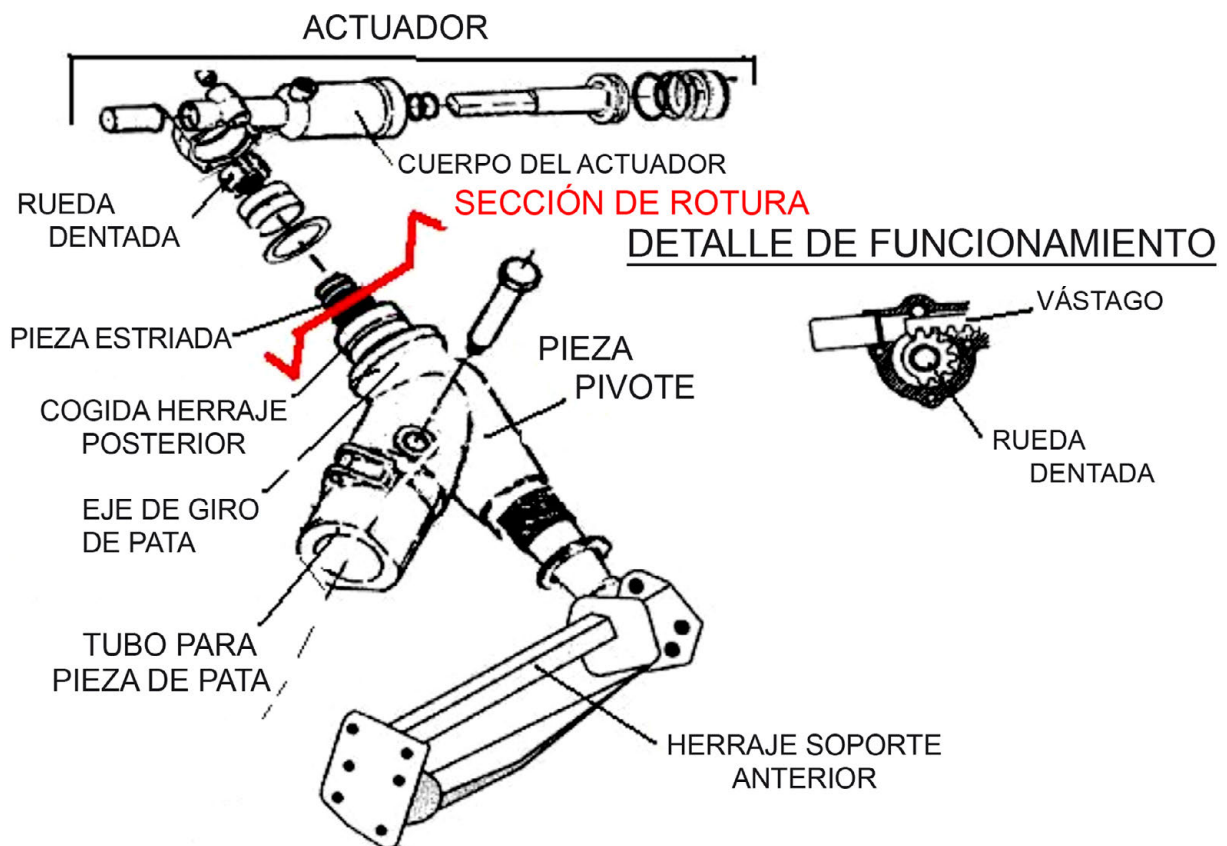
Adicionalmente, al inspeccionar el mecanismo de accionamiento de la pata derecha de tren de aterrizaje, se encontró su eje de giro roto por una sección situada, aproximadamente, a 3 mm de su cogida al actuador; en el esquema de la figura 2 se indica la posición de la sección de rotura.

Figura 2. Esquema funcional de pata derecha del tren

En la figura 2, se ha marcado, en rojo, la posición de la sección de rotura. Como se puede ver, la rotura está en la zona de la cogida del eje de giro al actuador y ocurre, por tanto, en la pieza estriada.

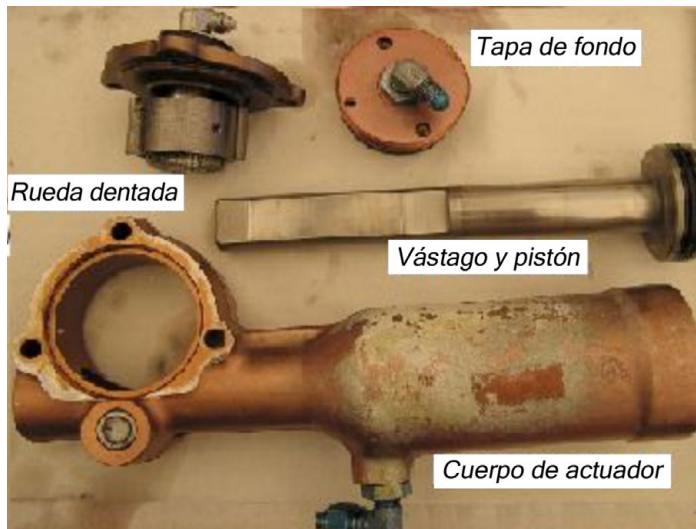
Figura 3. Despiece del actuador de tren

En la figura 3 se muestra el despiece del actuador en sus componentes principales; en ellos se observa que los daños más notables encontrados fueron: La rotura de la pieza estriada por una sección que, en su parte inferior, empezaba al nivel de la cogida de la rueda dentada y, en la superior, llegaba a estar a unos 3 mm de la misma, la deformación del eje de la propia rueda dentada con respecto a su tapa y, en la cara plana del vástago, algunas marcas perpendiculares a su eje.

La deformación del eje de la rueda dentada parecía haberse producido al inclinarse el eje a medida que avanzaba la rotura y las marcas en el vástago se estimó que correspondían a las distintas posiciones en las que se situó el vástago contra el rodillo del actuador, en los diferentes intentos de accionamiento de tren durante el vuelo en circuito a 4.000 ft y ya con el eje de giro roto.

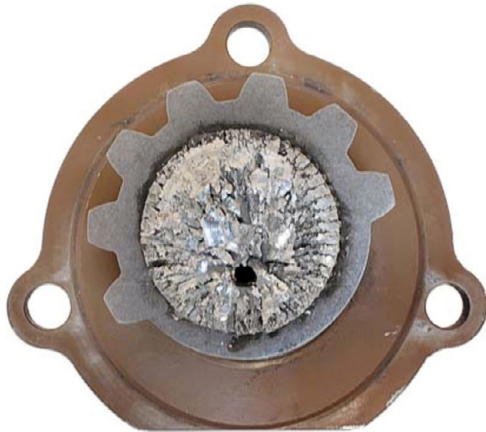
Figura 4. Sección de rotura del eje

La rotura en la sección indicada del eje de giro es, básicamente, perpendicular a la estrías y, por tanto, al eje de giro de la pata derecha; en la figura 4 se muestra una vista frontal de la sección de rotura del eje, del lado de la rueda dentada.

La superficie de la rotura de la pieza presentaba unos caracteres macrofractográficos y microfractográficos típicos de roturas progresivas por el mecanismo de fatiga.

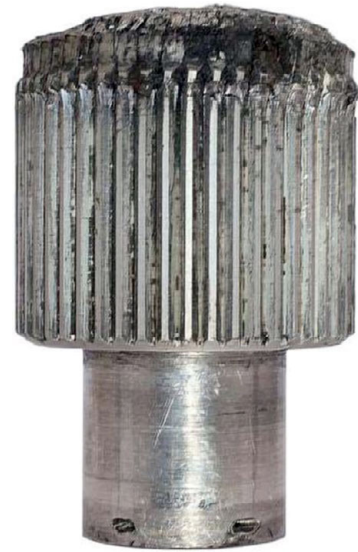
Como se observa en la figura 5, el trozo roto del eje de unión del actuador al elemento giratorio (pivote) presentaba una rotura de desarrollo prácticamente circunferencial situada en la zona del radio de acuerdo con el trozo que había quedado empotrado en el pivote.

La zona estriada presentaba grietas longitudinales paralelas en la zona de rebaje contigua a la rotura (véase parte superior de la imagen en la figura 5); estas grietas penetraban en el material en la zona dentada.

La zona rebajada, donde se observaban las grietas longitudinales, presentaba una deformación plástica con una inclinación respecto a la generatriz del eje.

Figura 5. Zona estriada

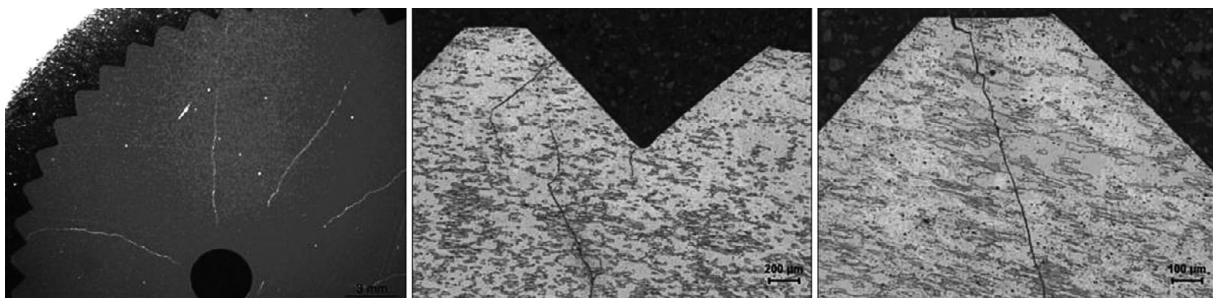
Las grietas longitudinales que se encontraron en el eje estriado se iniciaban en el exterior del estriado, tanto en los valles, como en los flancos y en las crestas del mismo. Observadas en probeta metalográfica obtenida por corte transversal al eje no se apreció ningún tipo de defecto metalúrgico ni señales de corrosión (véase figura 6).

Figura 6. Corte transversal próximo a la zona de rotura. Detalles de las grietas
