Fecha y hora	<b>Miércoles, 13 de agosto de 2008; 8:45 h local<sup>1</sup></b>
Lugar	<b>Finca La Moncloa, Valdecaballeros (Badajoz)</b>

Matrícula	<b>EC-JIF</b>
Tipo y modelo	<b>AIR TRACTOR AT-401</b>
Explotador	<b>SAETA</b>

Tipo de operación	<b>Trabajos aéreos – Comercial – Agrícola</b>
Fase del vuelo	<b>Carrera de despegue</b>

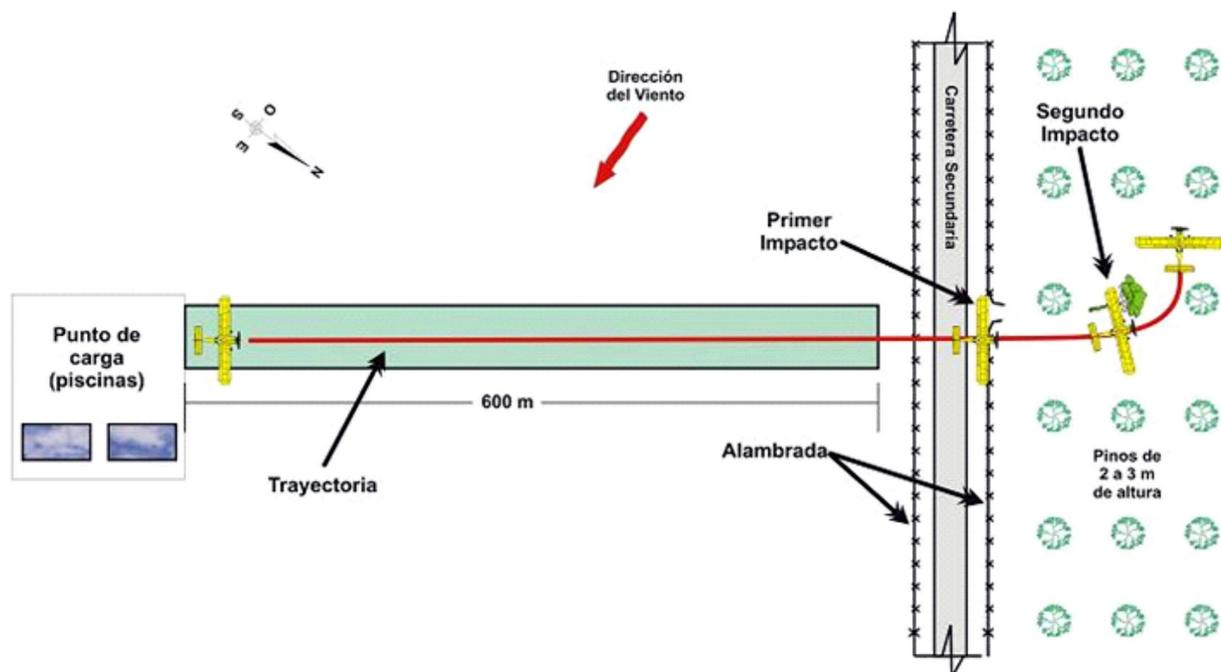
Figura 1. Croquis de alrededores de la pista y trayectoria

La aeronave continuó el vuelo con esa actitud rozando la carretera perpendicular a la pista con el extremo del plano izquierdo. Golpeó contra la alambrada que se encontraba en el lado opuesto de la carretera y sobrevoló una primera hilera de pinos que había a continuación. Finalmente el plano izquierdo impactó con uno de los pinos situado en una segunda hilera, seccionando el tronco. La aeronave giró debido al impacto y se detuvo quedando perpendicular a la dirección de la pista de despegue.

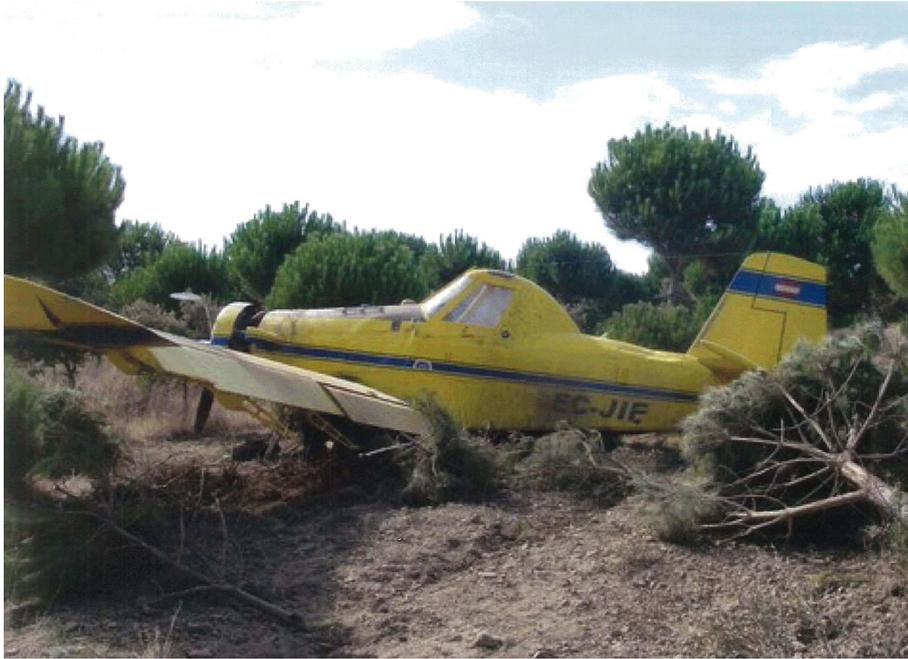
La inspección de los restos muestra que se produjeron daños importantes en los componentes estructurales principales (fuselaje, planos y cola) y en el tren, hélice y motor, aunque el habitáculo de la cabina no presentaba deformaciones de importancia (figura 2).

Figura 2. Restos de la aeronave

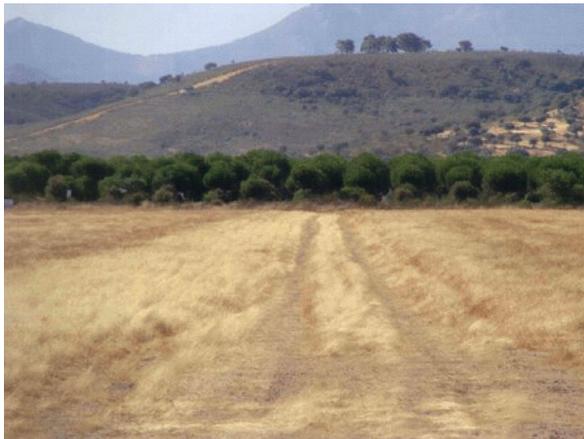
En la inspección del área del accidente se observó que las huellas de la aeronave alcanzaban casi el final de la pista y que el extremo del plano izquierdo dejó una marca en la carretera (figuras 3 y 4).

Figura 3. Huellas en la pista

Según indicó el piloto en su declaración, la rotación se realizó con normalidad y, según se muestra en las huellas, próxima al final de la pista. Al final de ésta había una alambrada y es muy probable que el piloto intentara ganar altura tirando de la palanca de control, lo que pudo provocar la entrada en pérdida de la semiala izquierda y el alabeo no comandado.

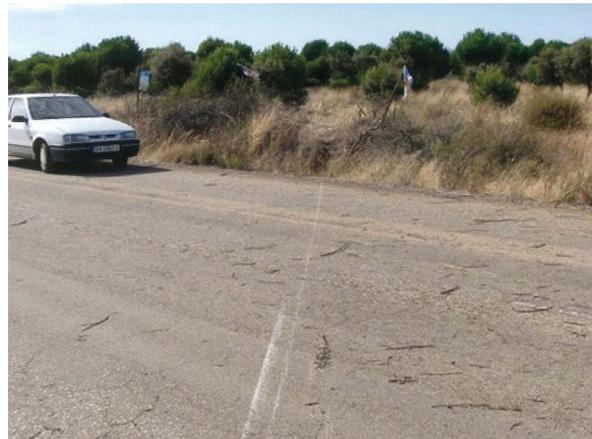
Figura 4. Marcas en la carretera
