RESUMEN DE DATOS

Fecha y hora	Miércoles, 20 de agosto de 2008; 16:00 h local¹, aproximadamente
Lugar	Aeródromo de La Nava. Corral de Ayllón (Segovia)

Matrícula	EC-CFM
Tipo y modelo	DORNIER DO-27-A5
Explotador	Privado

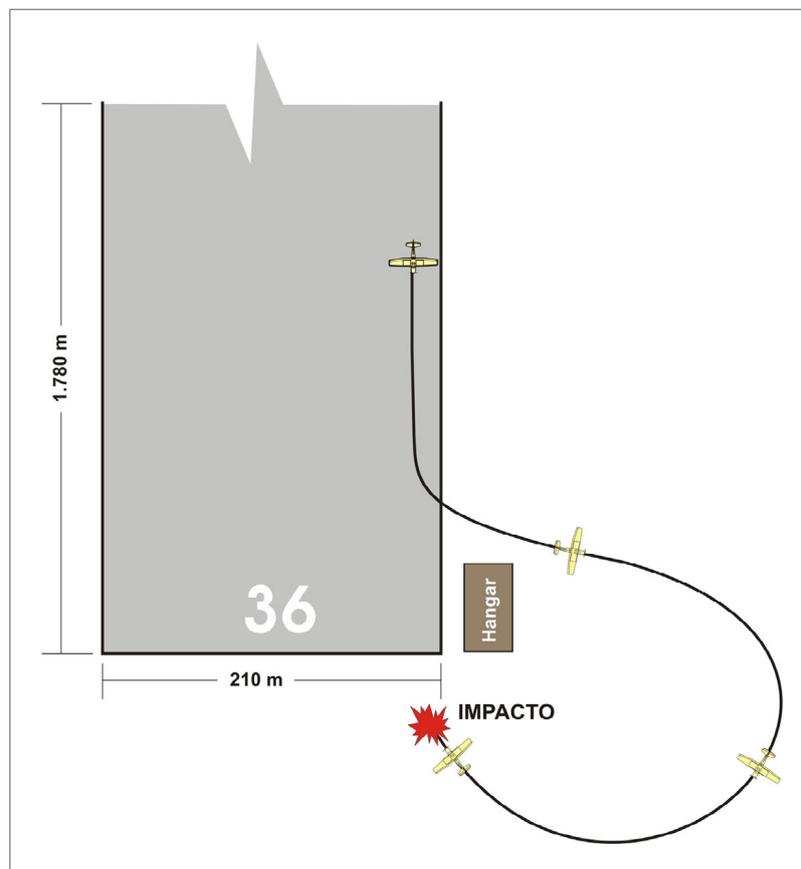
El día 20 de agosto, a las 16:00 h, con el piloto como único ocupante, y después del cuarto remolque de la tarde, la aeronave se dispuso a efectuar la toma por la pista 36. Tras soltar el cable, y situada sobre el último tramo de la pista, realizó un viraje ascendente hacia la izquierda, para a continuación ir virando a la derecha hasta salir finalmente con rumbo 300°, con la intención de aterrizar transversalmente y así eliminar la componente de viento cruzado. Una vez en rumbo 300°, el avión bajó el morro, y dada la cercanía con el suelo, fue a impactar contra el terreno arado inmediatamente anterior a la pista (ver Figura 1).

Figura 1. Trayectoria de la aeronave

Del examen de los restos, se puede deducir que el avión impactó contra el terreno en una actitud de viraje a derechas y morro abajo.

Por tanto, se considera que la causa probable del accidente fue una inadecuada maniobra de viraje, condicionada ya por una insuficiente altura inicial.
