RESUMEN DE DATOS

Fecha y hora	Domingo, 30 de agosto de 2008; 13:45 h local
Lugar	Monteagudo del Castillo (Teruel)

Matrícula	EC-IIX
Tipo y modelo	ROBINSON R-44
Explotador	Dotahur

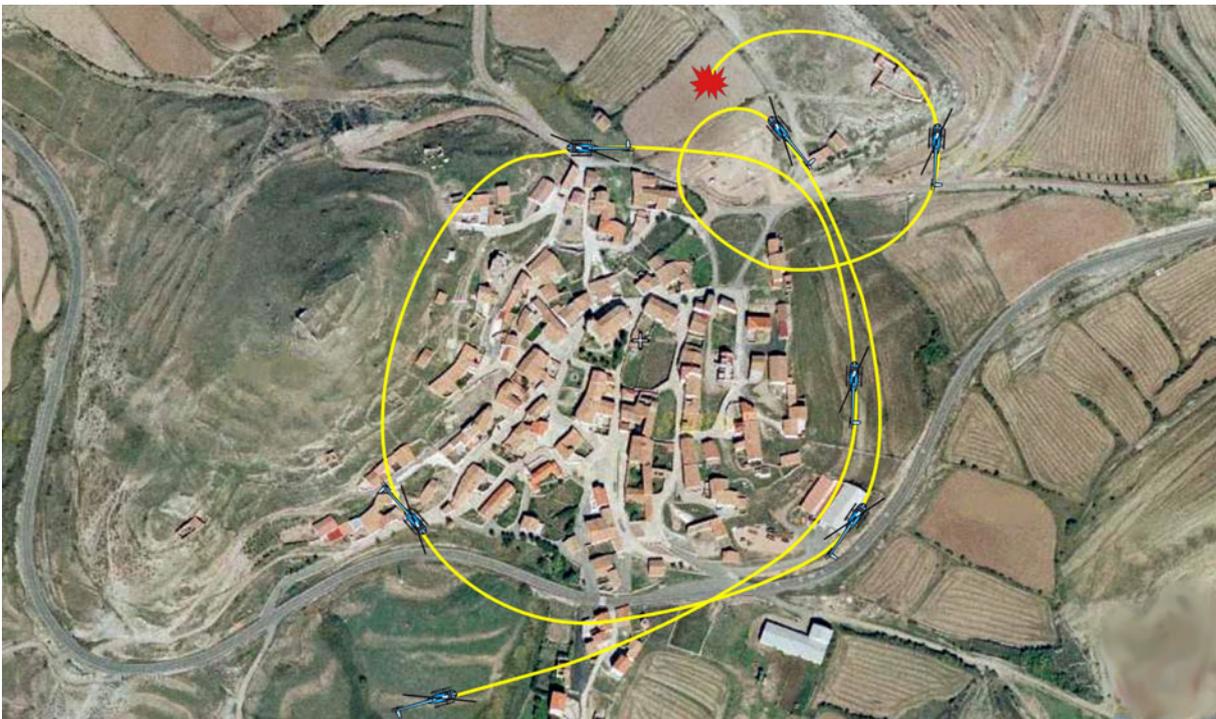
La aeronave maniobró ciñendo el viraje a la izquierda y dirigiéndose hacia el campo elegido para aterrizar. En corta final retrasó la palanca del mando cíclico para reducir la velocidad y ya próximo al suelo, tiró del mando colectivo hacia arriba, con el objeto de

que la cola librara el repecho de la linde del terreno donde efectuaría la toma. En ese momento el helicóptero se desplomó posándose violentamente sobre el suelo.

El helicóptero impactó en primer lugar con la parte delantera de los patines, frenando su pequeño avance hacia delante y posteriormente con la parte trasera de éstos.

Las palas golpearon contra el suelo delante del morro del helicóptero y contra el fuselaje de cola, que se partió. Se desprendieron el rotor antipar y los estabilizadores vertical y horizontal y a continuación se detuvo el giro del rotor, continuando el motor en funcionamiento.
