RESUMEN DE DATOS

Fecha y hora	4 de septiembre de 2008; 15:38 h UTC¹
Lugar	Aeropuerto de Sevilla

Matrícula	F-GLEC
Tipo y modelo	AEROSPATIALE SN-601 Corvette S/N:30
Explotador	Airbus

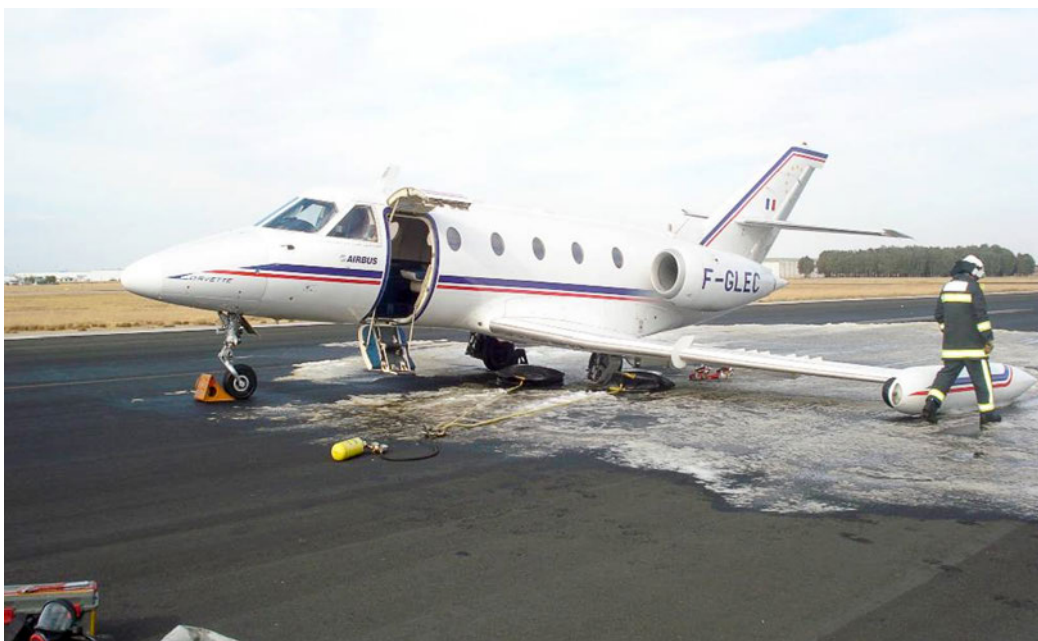
Figura 1. Estado de la aeronave sobre la pista

Tras la toma de contacto, a las 15:39.30 h, y durante el último tramo de la carrera de aterrizaje, el plano izquierdo fue descendiendo hasta tocar la superficie de pista, deslizándose sobre ésta durante unos 50 m hasta que la aeronave quedó detenida dentro de la zona asfaltada (Figura 1).

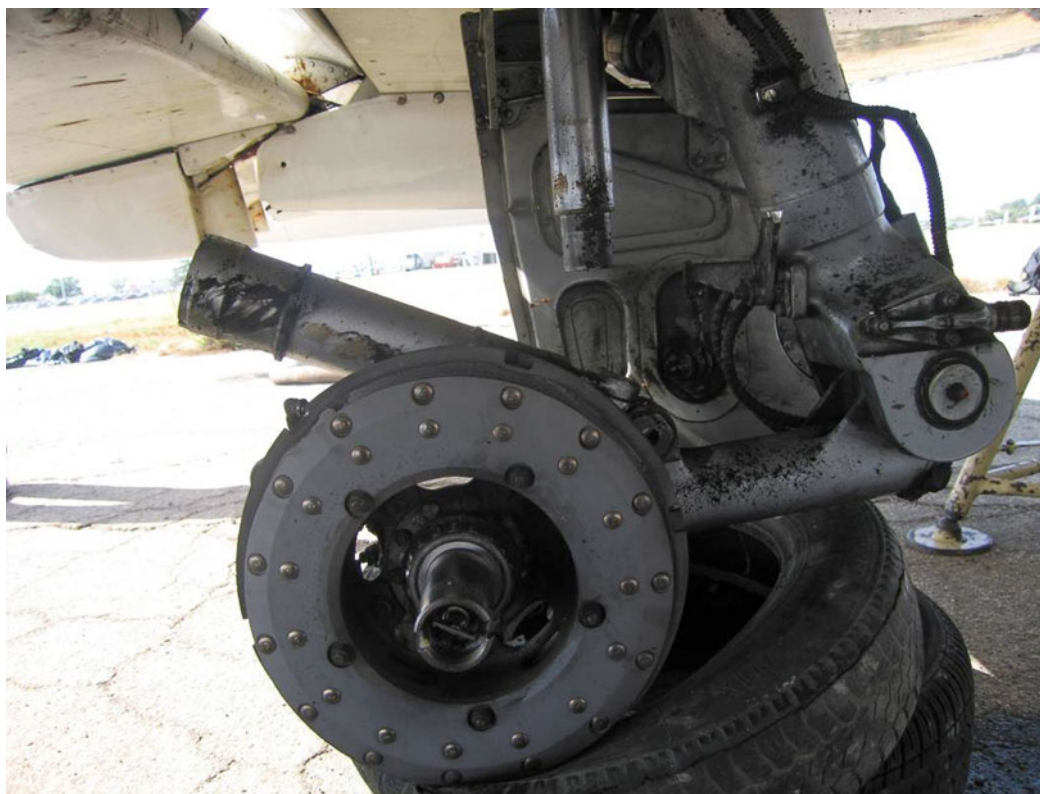
El amortiguador de la pata izquierda perdió su integridad por haberse separado el cilindro exterior del pistón. No obstante ninguna de las dos piezas presentaba señales de golpes o deformaciones (Figura 2).

Figura 2. Tren de aterrizaje principal, pata izquierda

El examen de la aeronave indicó que el pistón del amortiguador de la pata izquierda se había separado del émbolo o cilindro exterior.

El conjunto de estanqueidad (juntas, cojinetes y segmentos) fijo al cilindro exterior se encontraba montado en su posición correcta y sujeto por la rosca correspondiente (ítem n.º 13). Sin embargo los elementos homólogos del pistón o cilindro interior (sujetos por la tuerca n.º 28) se habían soltado, separándose del pistón y cayendo en el fondo del cilindro exterior.

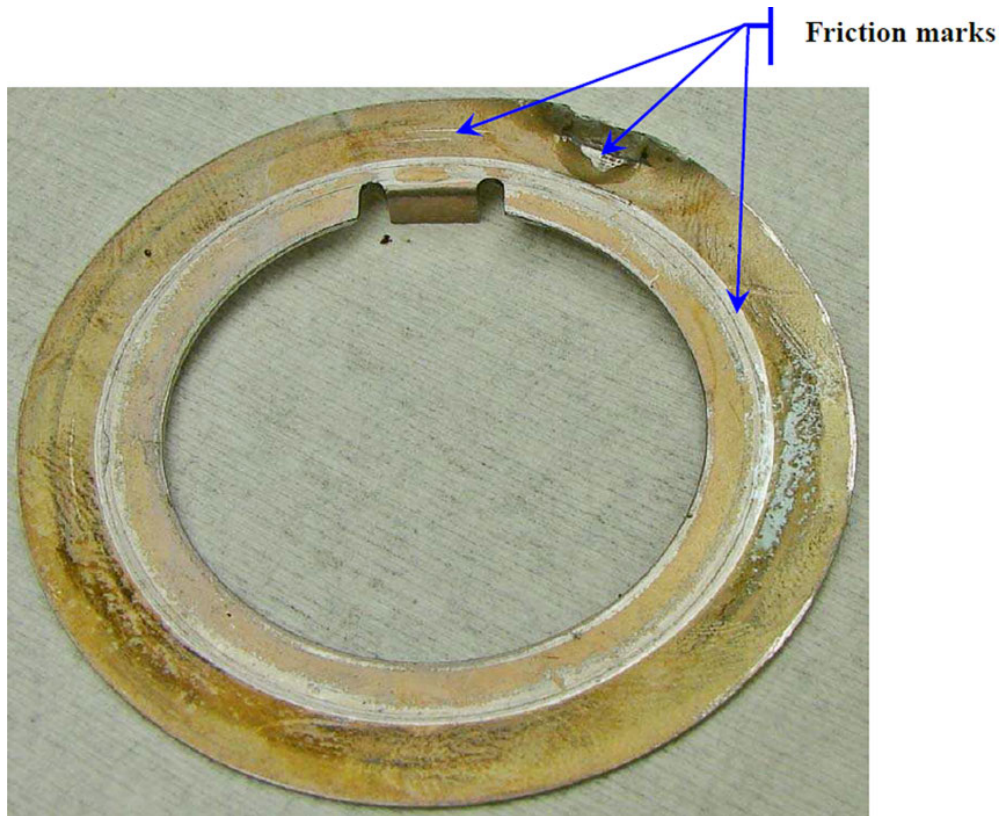
La arandela de frenado de esa tuerca (ítem n.º 27) presentaba aparentemente la deformación requerida para ser alojada en una almena de la tuerca y garantizar el frenado del conjunto (figuras 5 y 6). También tenía marcas de fricción circular en una circunferencia intermedia (figura 5).

Figura 5. Arandela de frenado en la condición hallada

Tras el examen de las marcas de rozamiento de la arandela se concluyó que la arandela mantuvo el frenado sobre el pistón pero perdió el frenado sobre la tuerca, de modo que ésta inició el giro paulatino durante un número de ciclos indeterminado hasta producirse su caída o suelta total.

REC 48/11. Se recomienda al fabricante del amortiguador P/N 15330001A Messier-Dowty que revise el sistema de frenado de la tuerca de fijación del conjunto de estanqueidad del pistón (P/N 15381), bien mediante una modificación del diseño o bien mediante una modificación de las instrucciones de aeronavegabilidad continuada, con el objetivo de asegurar que el sistema mantenga su funcionalidad durante toda la vida útil del amortiguador.

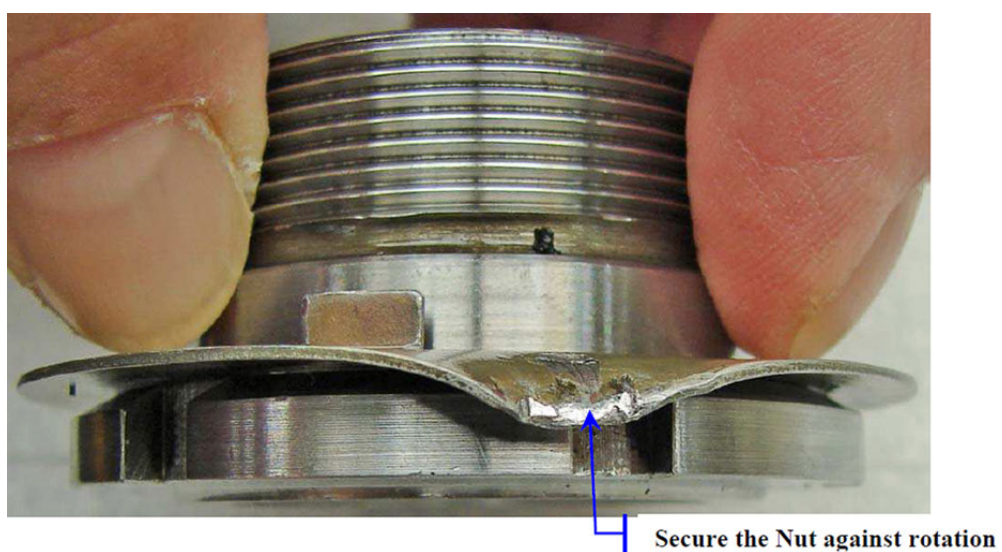
La tuerca encargada de mantener en su posición el conjunto de juntas, cojinetes y segmentos fijos al cilindro interior (ítem n.º 28) no tenía marcas o daños ni en el cuerpo ni en los hilos de rosca.

Figura 6. Tuerca y arandela en posición de montaje

El fallo interno en el amortiguador fue originado por el aflojamiento completo de la tuerca de cierre del cilindro superior ó pistón y de fijación del conjunto de estanqueidad. Ni la tuerca ni el resto de los elementos del amortiguador presentaban daños ni deformaciones que hagan sospechar que el fallo se produjera como consecuencia de condiciones especiales diferentes a las normales de trabajo.

La arandela que tiene por misión la fijación de la unión roscada está diseñada para un doble frenado. Por una parte, mediante una lengüeta doblada a 90° en su interior frena el giro sobre el pistón al introducirse en una chaveta practicada en el pistón y por otro lado, mediante una deformación en su diámetro exterior, producida «ad hoc» una vez apretada la tuerca, para introducir esta zona deformada sobre una de las almenas de la tuerca. Se pudo comprobar que la arandela del incidente contaba con la lengüeta y había sido deformada aparentemente de acuerdo con los procedimientos del mantenimiento.
