RESUMEN DE DATOS

Fecha y hora	Miércoles, 5 de noviembre de 2008; 09:35 h local¹
Lugar	Aeródromo de La Axarquía (Málaga)

Matrícula	EC-GPJ
Tipo y modelo	CESSNA F-172-N
Explotador	Privado

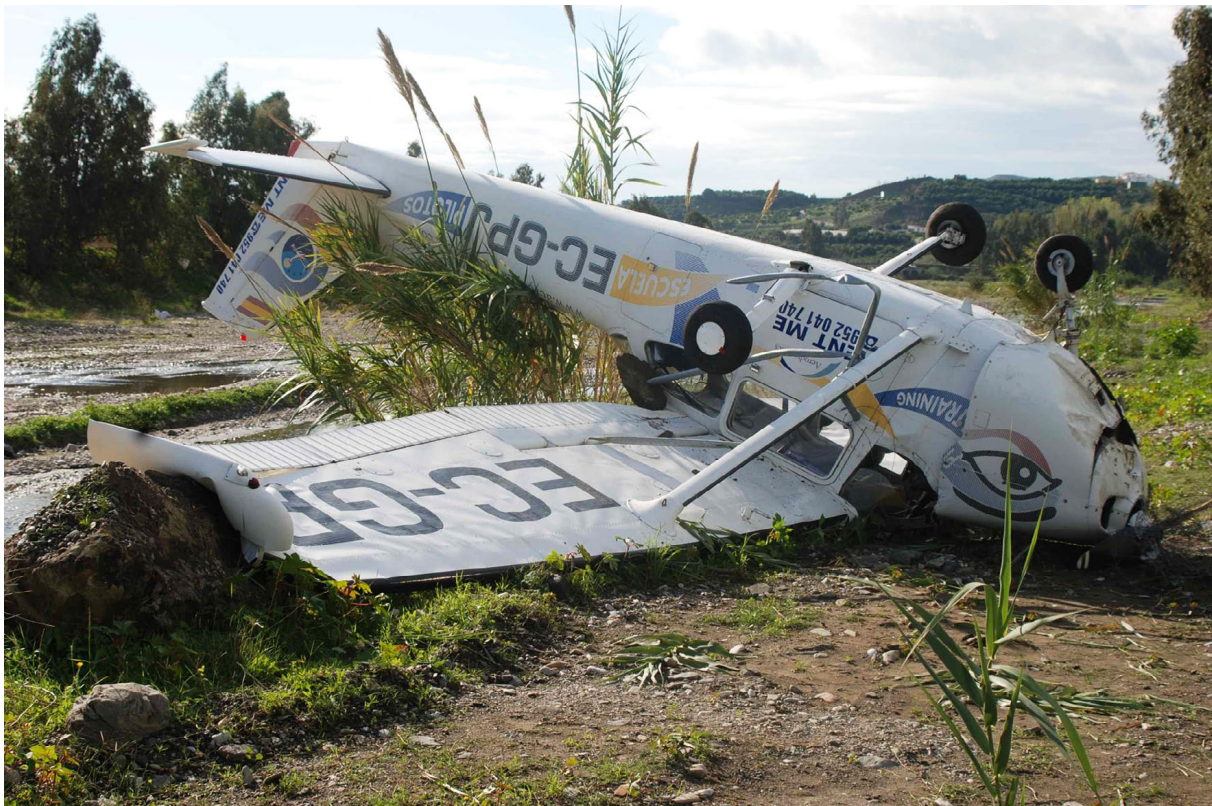
Durante la carrera de aterrizaje se salió por el final de la pista, chocó contra la valla que delimita las instalaciones del aeródromo y cayó por un terraplén, quedando en posición invertida junto a la orilla del río Benamargosa, que pasa al Este del aeródromo, cerca de la cabecera 31.

Figura 1. Fotografía de la posición final de la aeronave

La hélice tenía arrollada a su alrededor parte de la valla del aeródromo, pero no tenía daños de importancia y sus palas no presentaban golpes significativos.

El estado en el que se encontró la hélice, sin apenas daños, indicaría que el golpe se produjo con el motor funcionando a bajas revoluciones.

Se concluye por tanto que la salida por el final de la pista tuvo como causa la ejecución de la maniobra de aterrizaje con viento en cola.
