**RESUMEN DE DATOS**

Fecha y hora	<b>Martes, 23 de diciembre de 2008; 08:30 h<sup>1</sup></b>
Lugar	<b>Aeropuerto de Pamplona (Navarra)</b>

Matrícula	<b>EC-KVQ</b>
Tipo y modelo	<b>PIPER PA 46-310 P «Malibú»</b>
Explotador	<b>Privado</b>

Tipo de operación	<b>Aviación general – Vuelo privado</b>
Fase del vuelo	<b>Despegue – Aborto de despegue</b>

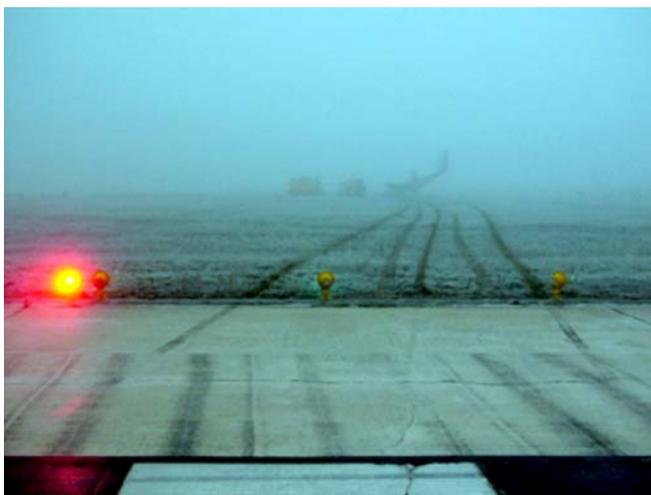
Figura 1. Vista desde el final de la pista

hormigón del final de la pista, aparentemente cesó esta adherencia. En esta última zona, el piloto desvió ligeramente la dirección de la aeronave hacia la derecha, utilizando frenos y timón de dirección, para evitar chocar con las luces de la pista. Por último, la aeronave salió por el final de la pista a la zona de tierra, donde resbaló sin control del piloto, dando algunos bandazos, y se detuvo con un ángulo de 60° a la izquierda respecto del eje de la pista.

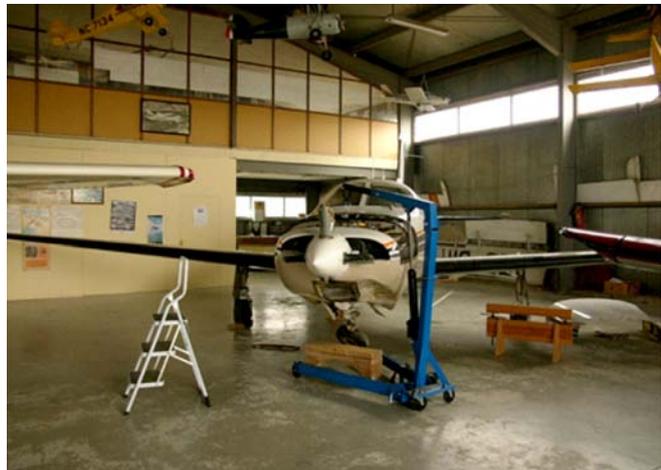
En la inspección realizada a la aeronave después del incidente, una vez recuperada y trasladada a un hangar del propio aeropuerto (Fig. 2), se apreciaron los daños siguientes: rotas las cuatro palas de la hélice, tren de morro plegado, con sus compuertas y mecanismos de accionamiento dañados, capós de motor abollados y bancada de motor deformada.

Figura 2. Aeronave en el hangar
