Informe técnico A-011/2009

Accidente ocurrido el día
22 de junio de 2009,
a la aeronave Eurocopter
AS 350 B3, matrícula EC-10J,
en Mollet del Vallés (Barcelona)

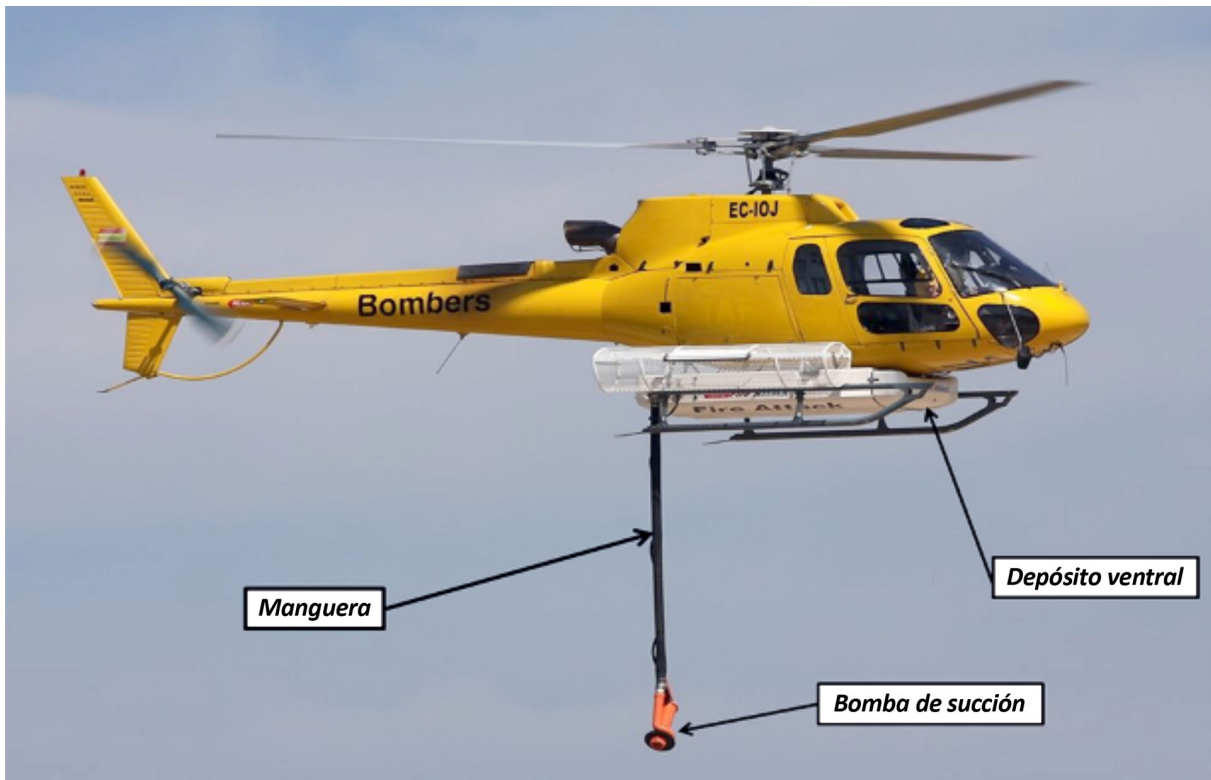
Figura 1. Helicóptero siniestrado equipado con sistema de extinción de incendios

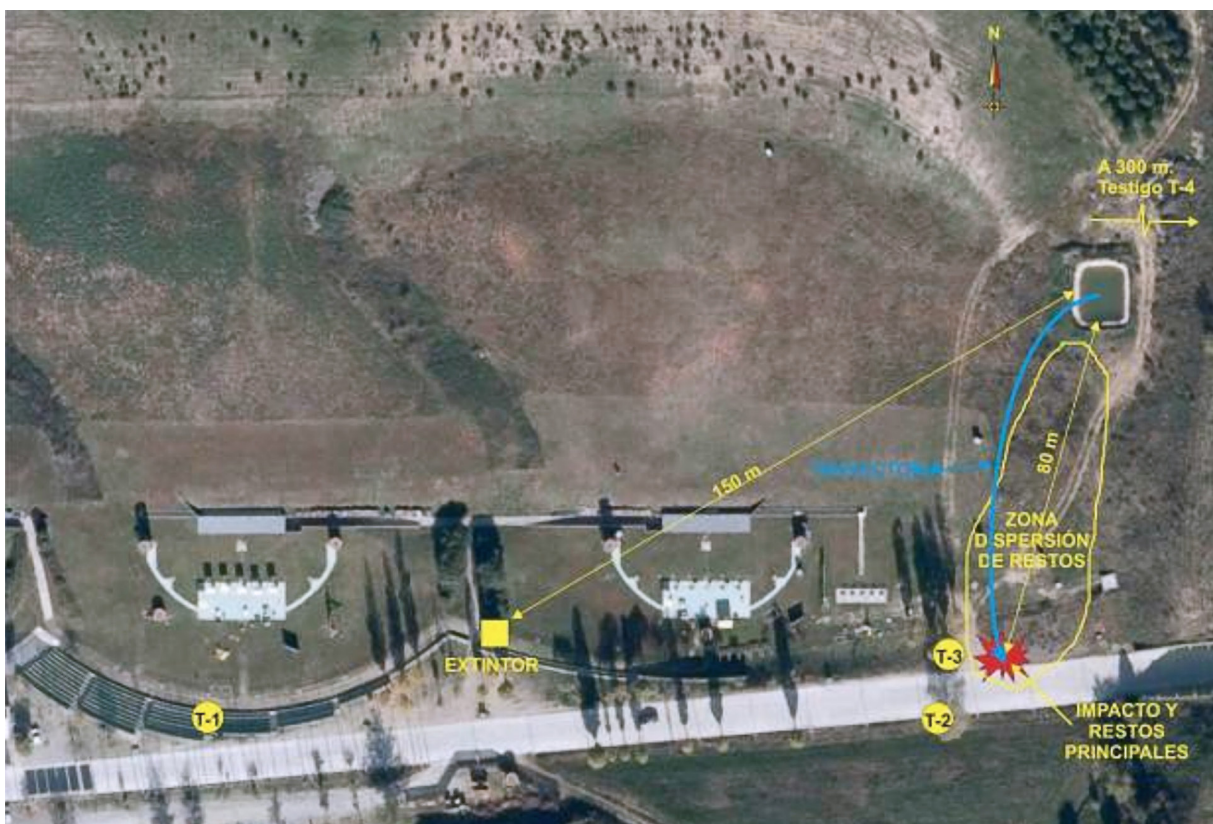
Los restos principales de la aeronave se encontraban concentrados aproximadamente a un metro de distancia del margen derecho del camino de entrada al campo de tiro. Otra pequeña parte se encontraban dispersos por el terreno (véase figura 2).

Figura 2. Situación de los restos y localización de testigos

El accidente fue visto por cuatro testigos situados en diferentes localizaciones próximas al lugar del impacto que denominaremos T1, T2, T3 y T4 (véase figura 2). De las aportaciones de sus manifestaciones se han podido extraer las siguientes consideraciones:

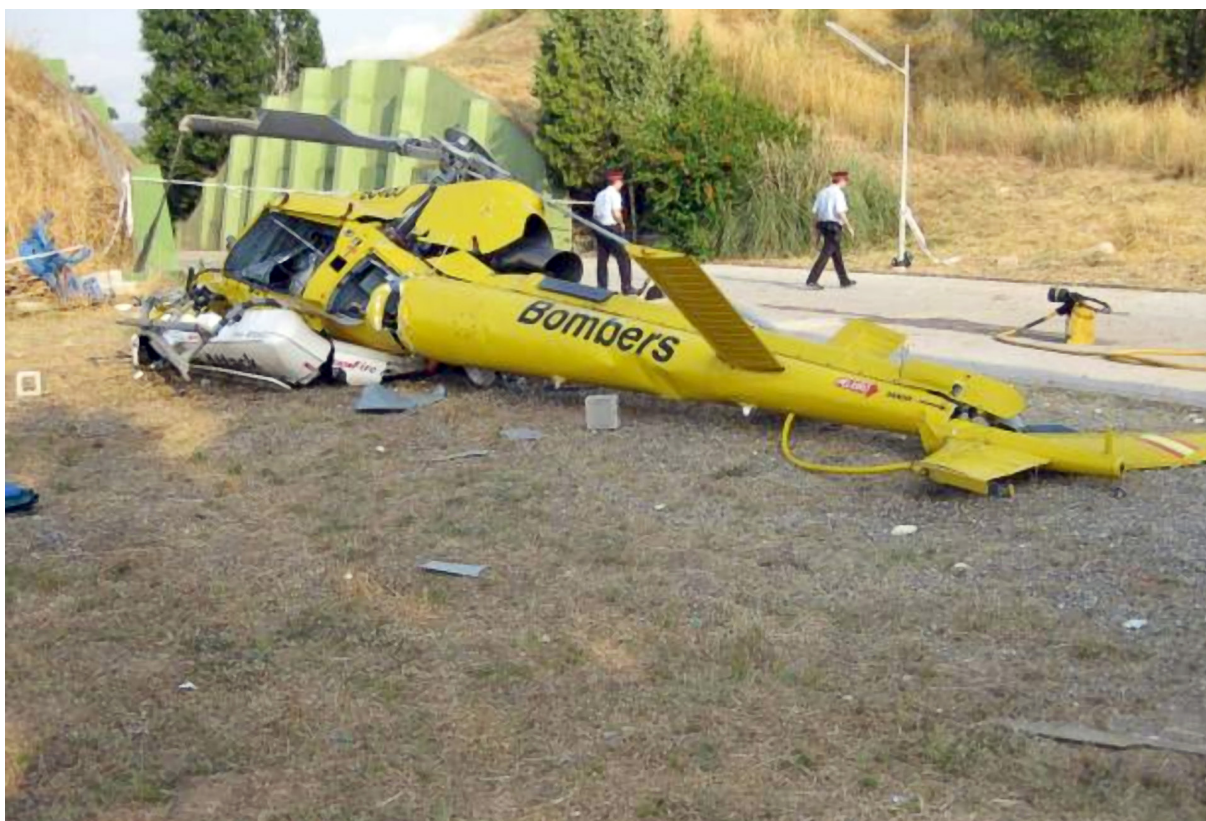
El helicóptero mostraba evidencias de haber impactado en una actitud de gran ángulo de picado y ligeramente alabeado a la derecha. Mientras el morro de la aeronave y la cabina presentaban fuertes deformaciones, el resto de la célula y el empenaje no mostraban signos de impacto ni había huellas de arrastre por el terreno. La orientación en que quedaron los restos principales de la aeronave era de 130° (véase figura 3).

Figura 3. Restos principales

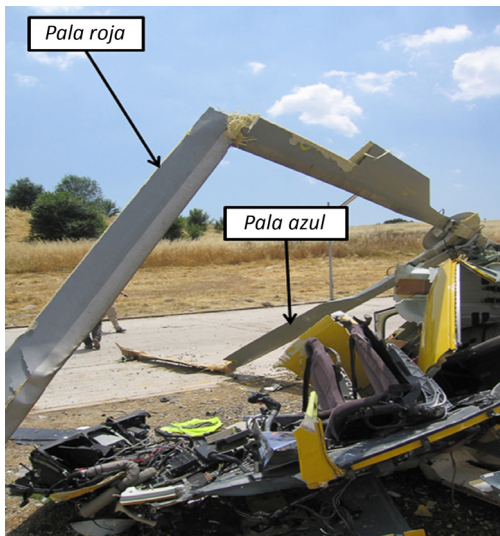
Éstas se encontraban en muy mal estado: aunque la amarilla presentaba únicamente delaminaciones en la punta, las otras dos —roja y azul— habían perdido gran parte de su superficie y mostraban huellas de fuertes impactos y roturas.

La pala azul del rotor principal, que estaba apoyando sobre el terreno a la parte derecha del helicóptero, presentaba a 1,80 m de la raíz restos de pintura roja en la zona del borde de ataque-extradós y restos de pintura naranja más ancha que la anterior en el borde de ataque-intradós. A 2,45 m de la raíz, la pala estaba rota con signos de fuerte impacto en el borde de ataque.

La pala roja, que quedó situada hacia la parte delantera del helicóptero, estaba seccionada parcialmente a 2,75 m de la raíz debido a un impacto en su borde de ataque y al impacto sobre el suelo en su borde marginal (véase figura 4). El contrapeso que lleva detrás del borde de ataque en esta zona (véase figura 5) salió desprendido y se encontró a unos 240 m de distancia en dirección oeste.

La pala azul presentaba a 1,80 m de la raíz marcas de pintura roja en la zona del borde de ataque-extradós que se corresponden con un impacto de ésta con el extintor, que situado en la parte derecha inferior del asiento del piloto salió despedido en el momento del impacto del helicóptero contra el terreno. El extintor se encontró a una distancia aproximada de 110 m del punto de impacto en dirección oeste. Estaba roto y deformado, de manera que una parte de su contorno, a lo largo de la mitad de su longitud quedó completamente plano, como se corresponde con el impacto con una superficie plana como es la de una pala. También presentaba esta misma pala restos de pintura naranja en el borde de ataque —intradós que evidencian un primer impacto con la bomba de aspiración, posiblemente en la zona de la tubería espiral, de consistencia más débil que la parte del motor eléctrico, lo que provocó que se rompiera en varios trozos y se diseminaran por el terreno. Además a 2,45 m de la raíz, la pala estaba rota

con signos de fuerte impacto de forma irregular en el borde de ataque, contra un objeto contundente. La forma irregular de la zona de impacto y la ausencia de restos de pintura naranja, descartan que hubiera sido contra la bomba de succión, por lo que parece que el impacto pudo haber sido contra la piedra que iba amarrada a la cuerda y que servía de contrapeso para mantenerla sumergida dentro de la balsa.

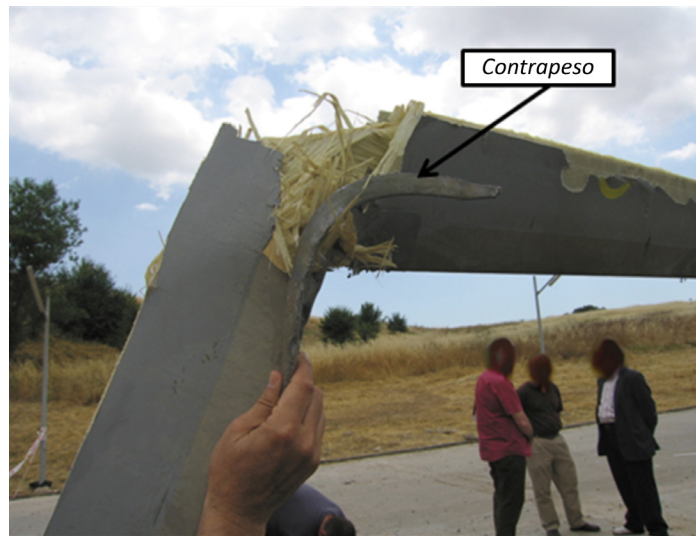
Por lo que respecta a la pala roja, también se encontraba rota hacia la mitad de la envergadura, quedando su parte más exterior colgada totalmente vertical. El impacto fue sumamente violento, llegando a desprenderse parte del contrapeso de la pala, que fue localizado a 240 m en dirección oeste. Dada la deformación del contrapeso desprendido —de forma redondeada y adaptable perfectamente al contorno cilíndrico de la carcasa del motor de la bomba succionadora— y las propias marcas en dicha carcasa, señalan al impacto entre ambas como el origen de la rotura de la pala.

Por otra parte, la pala roja golpeó violentamente contra el motor de la bomba de succión, provocando la rotura y desprendimiento de parte del contrapeso de la pala.

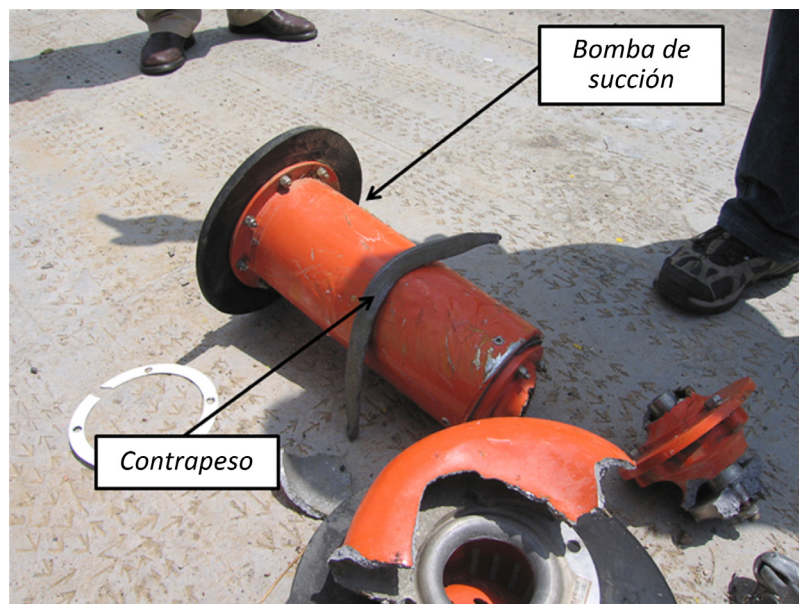
Diseminados entre la balsa y el punto de impacto, se encontraban restos con marcas de impactos pertenecientes principalmente a la bomba de succión —filtro, defensa, tubería espiral, conjunto motor eléctrico y carcasa protectora...— y también restos desprendidos de las palas del rotor principal.

Figura 6. Restos de la bomba de succión y contrapeso desprendido de la pala roja

Diseminados entre la balsa y el punto de impacto, se encontraron restos de las diferentes partes de la bomba de succión —filtro, defensa, tubería espiral, conjunto motor eléctrico y carcasa protectora...— con marcas de impactos, además de restos desprendidos de las palas del rotor principal.

Esta circunstancia estuvo motivada por el hecho de que el helicóptero iniciara el vuelo con una cuerda enganchada a la bomba de succión, provocando que ésta se tensara —el otro extremo de la cuerda estaba atado a un poste de la valla que rodeaba la balsa— y acabara rompiéndose, realizando un movimiento ascendente hacia la zona de maniobra de las palas del rotor principal arrastrando con ella una piedra que tenía atada en el extremo libre y a la propia bomba de succión, que llegaron a impactar con dos de las palas del rotor principal.

REC 12/12. Se recomienda a SIMPLEX, que modifique el diseño del sistema de lanzamiento de agua, en cuanto a que posibilite la liberación de la aeronave en caso de enganche involuntario de la bomba o de la manguera del sistema de succión.

REC 13/12. Se recomienda a EASA y a la FAA que establezca los mecanismos necesarios orientados a garantizar que el sistema de lanzamiento de agua SIMPLEX 310 posibilite la liberación del helicóptero en caso de enganche involuntario de la bomba o de la manguera del sistema de succión.
