## Informe técnico A-012/2009

Accidente ocurrido el día 23  
de junio de 2009, a la aeronave  
P.68-Observer 2, matrícula EC-IPG,  
en el término municipal de Sant  
Pere de Vilamajor (Barcelona)

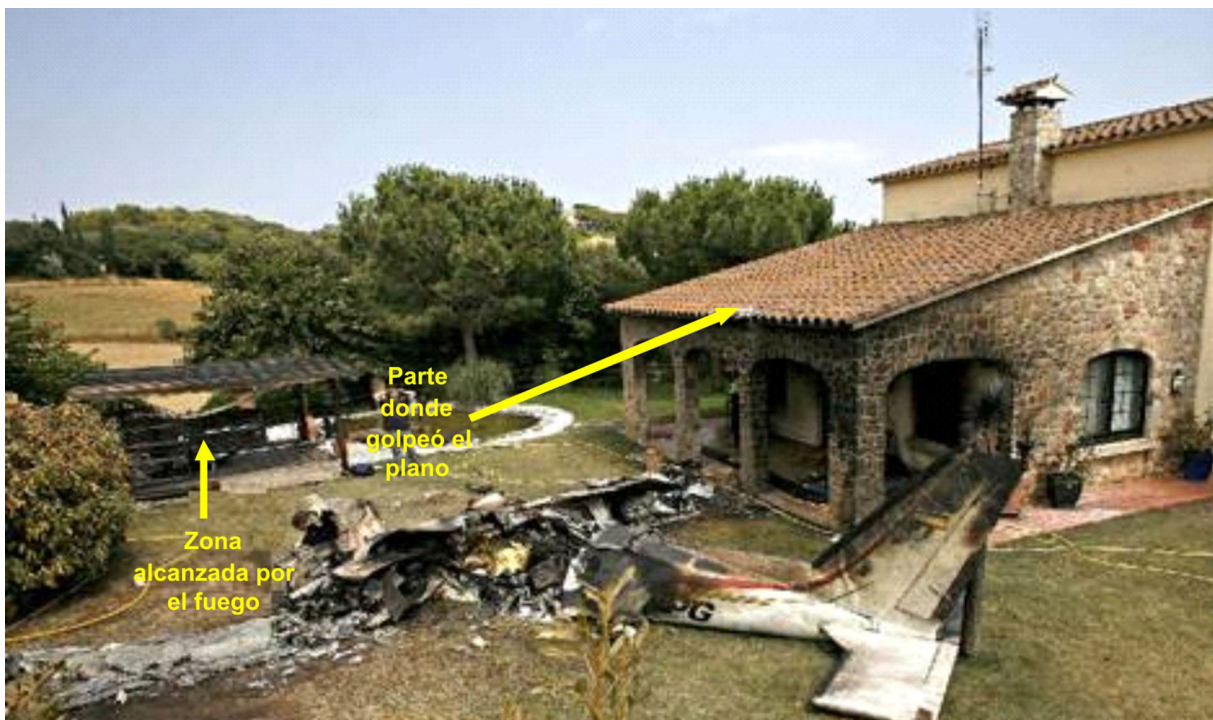
Figura 2. Fotografía de la aeronave después del impacto

La aeronave presentaba un fuerte impacto en la parte delantera, en la zona donde estaba la cabina, que era totalmente acristalada, y que resultó prácticamente destruida.

El fuselaje tenía un fuerte impacto en su primera mitad, que afectaba a la parte inferior, mientras que su mitad trasera permanecía con pocos daños.

La parte posterior del avión quedó apoyada en el suelo, con el estabilizador vertical tocando en un árbol, sin que se observasen golpes ni deformaciones importantes.

Los motores impactaron contra el suelo y sufrieron daños muy severos. No obstante las palas de ambas hélices estaban enteras y no tenían grandes deformaciones.

Después del choque se produjo un incendio que afectó a la cabina, al ala y a los motores, y que se extendió hacia atrás llegando hasta la mitad del fuselaje, alcanzando ligeramente el cono de cola, el cual resultó afectado por el humo.

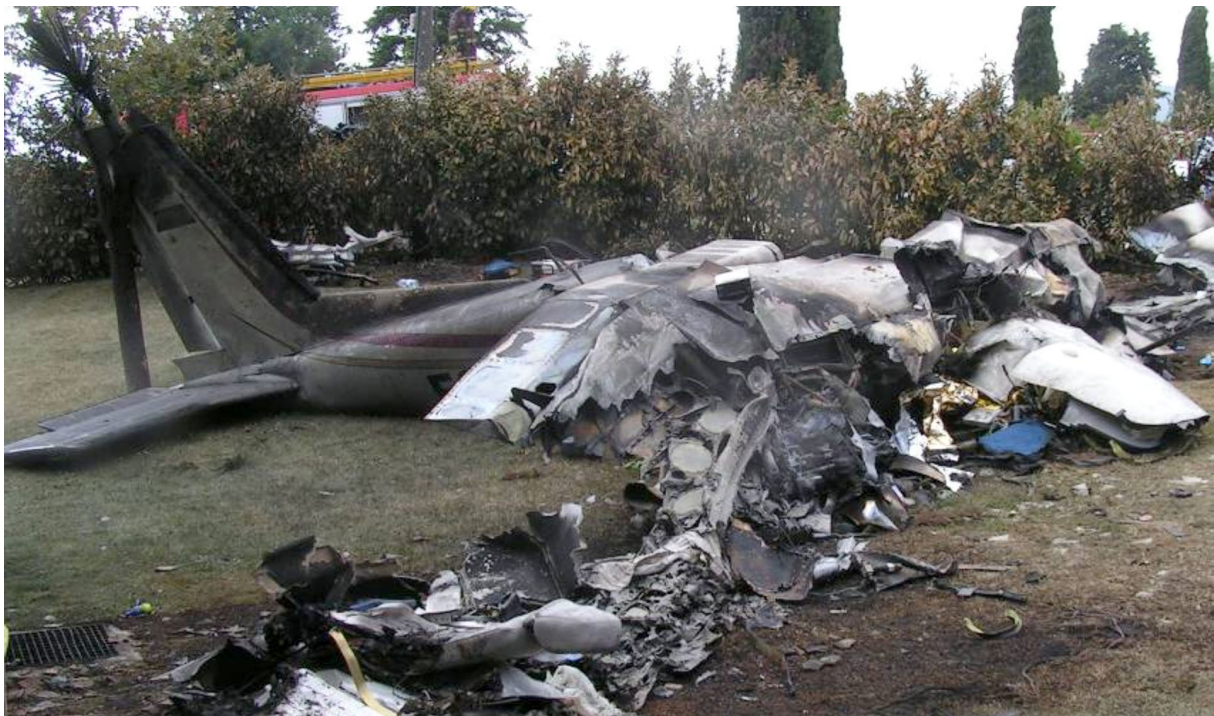
Figura 7. Fotografía del estado de los restos

Después del impacto se originó un incendio, que se propagó a lo largo del ala y del fuselaje, afectando principalmente a toda la zona de la cabina, y en menor medida al resto del fuselaje y a su parte trasera, la cual solamente quedó impregnada por restos del humo originado.

El ala quedó prácticamente destruida por el fuego. En las escasas zonas que no habían desaparecido, se apreciaban pliegues en forma de acordeón desde el borde de ataque hacia atrás propios de los esfuerzos a compresión producidos en el impacto. El plano derecho conservaba el flap casi entero, y este estaba desplegado 15°. El alerón había sido destruido tras el fuego. Por el contrario, el plano izquierdo sí conservaba el alerón, pero el flap tenía calcinada el 70% de su superficie en la zona más próxima al alerón.

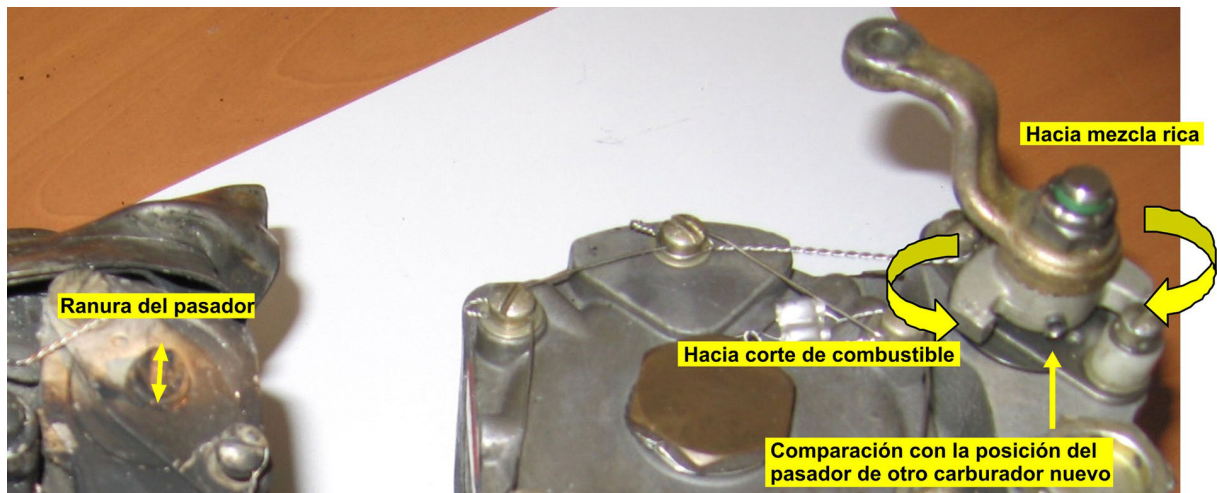
Figura 9. Estado de la mezcla en carburador izquierdo

De la misma manera se intentó establecer el estado de los mandos de mezcla comprobando la posición de la ranura donde se alojan los pasadores del mecanismo del servo. En el carburador del motor izquierdo la ranura presentaba una posición que indicaría que la mezcla estaba próxima a la posición de «mezcla rica». No obstante el mecanismo del servo estaba arrancado después del choque, y no se puede asegurar con total certeza que no hubiera variado su posición en el momento de desprenderse.

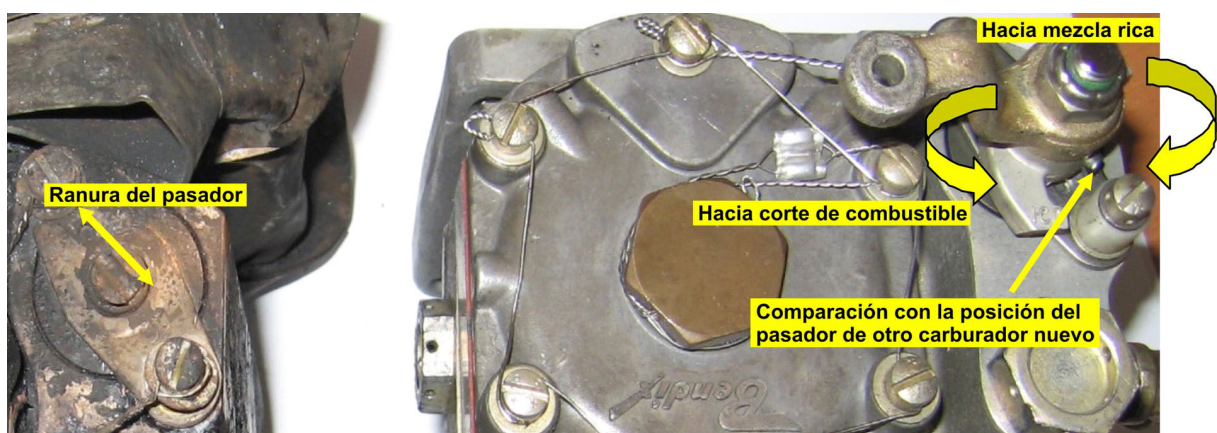
Figura 10. Estado de la mezcla en carburador derecho

En el carburador del motor derecho la ranura del pasador estaba situada en una posición intermedia, pero más próxima a la posición de «corte». También estaba arrancado el mecanismo del servo por lo que de la misma manera que en carburador izquierdo, no se puede asegurar con absoluta certeza cuál era su posición antes del impacto.

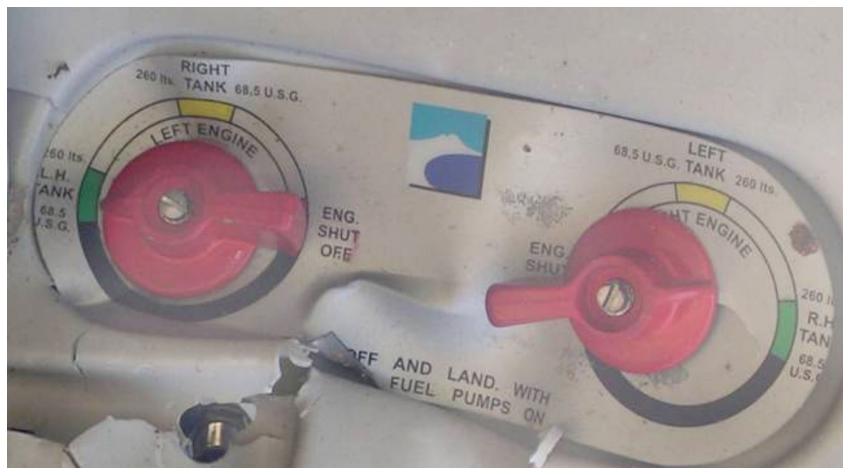
Figura 11. Llaves selectoras de combustible

La zona donde se situaban las llaves de combustible en la parte superior de la cabina presentaba cierta deformación después del impacto. La llave de paso del motor izquierdo estaba en posición normal (depósito izquierdo alimentando a motor izquierdo), y la llave de paso del motor derecho estaba en una posición intermedia entre normal (depósito derecho alimentando a motor derecho) y alimentación cruzada (depósito izquierdo alimentando a motor derecho).

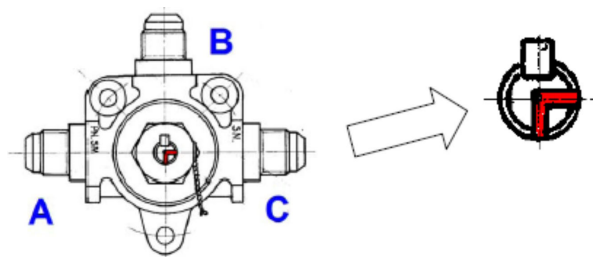
Figura 12. Posición del eje de las válvulas

Ninguna de las dos válvulas presentaba roturas externas, pero ambas estaban decoloradas por haber estado sometidas al fuego. La válvula derecha estaba separada de su soporte.

El eje de rotación de las dos válvulas estaba en la misma posición (véanse figuras 12 y 13), que correspondería con la de corte de combustible para la válvula derecha, y con ninguna de las tres posiciones permitidas para la válvula izquierda.

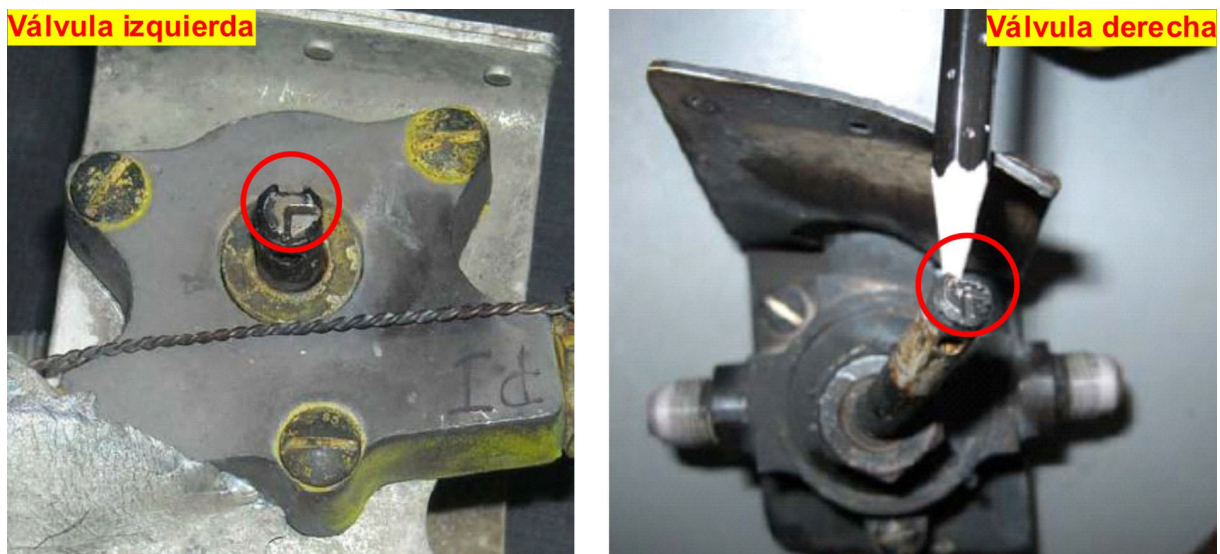
Figura 13. Fotografías de las válvulas vistas desde atrás

Las dos válvulas se llevaron al fabricante para su análisis en laboratorio, para tratar de averiguar los posibles daños que pudieran tener en su interior, con una doble finalidad. Por un lado poder determinar la causa por la que el eje de la válvula izquierda estaba en una posición distinta de las tres permitidas, y por otro, corroborar que la posición de la válvula derecha era, en efecto, la de corte de combustible, ya que esta posición no coincidía con la de la llave selectora en cabina.

En cuanto a las válvulas, la del motor derecho no presentaba daños ni externos ni internos, por lo que debe de considerarse que su posición era la que determinó su análisis en laboratorio (la de corte de combustible). En cambio la válvula izquierda estaba totalmente dañada por dentro después del impacto, especialmente los obturadores por lo que su posición, no ajustada a ninguna de las tres posibles, era debido a la rotura del eje que albergaba en el interior. Esto también podría explicar que el flujo entre los distintos puertos de la válvula fuera parcial en alguna de las pruebas que se realizaron.
