Fecha y hora	<b>Jueves, 13 de agosto de 2009; 12:25 h</b>
Lugar	<b>Aeródromo de Ocaña (Toledo)</b>

Matrícula	<b>EC-IVX</b>
Tipo y modelo	<b>AIR TRACTOR AT-502B</b>
Explotador	<b>Agricolair</b>

Tipo de operación	<b>Trabajos aéreos – Comercial – Aplicaciones aéreas</b>
Fase del vuelo	<b>Rodaje</b>

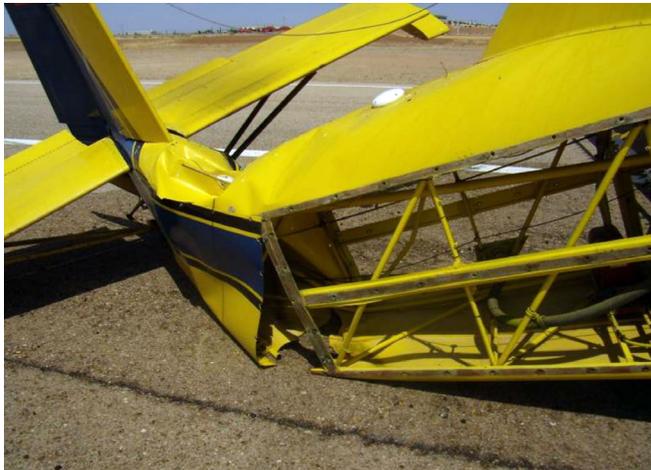
Figura 1. Fotografía de la zona de rotura del fuselaje de cola

La parte final del fuselaje de cola se había desprendido parcialmente, debido a las roturas del tubo inferior derecho de la estructura del fuselaje y de las chapas de revestimiento inferior y derecha. Las chapas de revestimiento del lado izquierdo y superior mostraban fuertes deformaciones.

Visto desde atrás, el fuselaje mostraba una deformación a flexión hacia la izquierda y una ligera torsión a derechas, de magnitud tal que la ballesta del patín de cola quedaba casi paralela al suelo. Por este motivo, la aeronave apoyaba sobre el pavimento con la zona del fuselaje donde se había producido la rotura estructural.

Cuando finalmente el patín de cola descendió, la aeronave aún se encontraba derrapando, lo que propició que el patín recibiese una fuerte carga lateral, que se transmitió a la zona posterior del fuselaje a través de la ballesta, y que provocó los daños del fuselaje posterior y la rotura de la pieza que une la rueda a la ballesta.

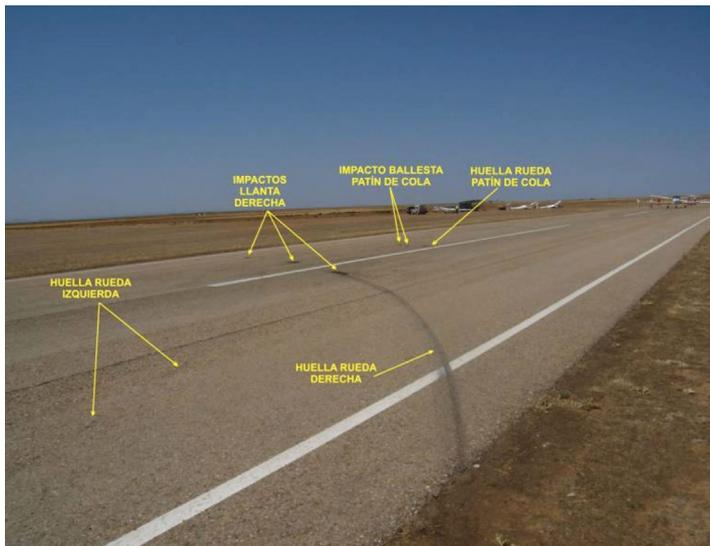
Como puede verse en la figura 2, las huellas llegan a la pista y continúan por ella. La huella correspondiente a la pata derecha del tren de aterrizaje principal es más ancha y

Figura 2. Huellas dejadas por el tren de aterrizaje principal en la pista

más marcada que la dejada por la rueda izquierda. La separación entre las huellas continúa disminuyendo.

Aproximadamente 1 m antes de alcanzar el eje de pista, la huella de la rueda derecha se interrumpe, y se aprecia en esa zona una marca fuerte, incluso con arrancamiento de material del pavimento, que fue producida por la llanta de la rueda derecha. Ya al otro lado del eje de pista se apreció la existencia de otro impacto fuerte, también con

Ya en la parte final de las huellas se aprecia que la separación entre las mismas comienza a disminuir, lo que indica que la aeronave había comenzado a derrapar.

El derrape fue incrementándose paulatinamente, como evidencia la disminución de la separación entre las huellas, y cuando la rueda derecha se encontraba próxima al eje de pista, la deformación del neumático era tal que la llanta impactó contra el pavimento, lo que provocó que la pata rebotase, separándose del suelo, para volver a caer unos metros más allá. En este impacto, la llanta volvió a contactar con el pavimento y se produjo otro rebote. La llanta impactó una tercera vez contra el pavimento, si bien como la aeronave había reducido sensiblemente su velocidad, ya no se produjo un rebote, aunque sí hubo un pequeño desplazamiento de la rueda, debido a la recuperación de la ballesta.

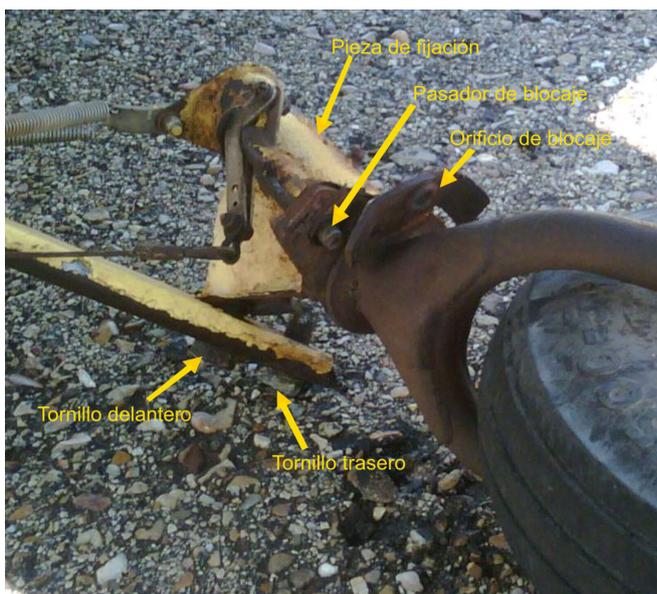
Figura 3. Detalle del patín de cola

Como puede apreciarse en la figura 3, el pasador que permite bloquear el giro del patín de cola estaba fuera del orificio que lo bloquea en la posición en la que se encuentra alineado con el eje longitudinal de la aeronave.

Ahora bien, como en ese momento la aeronave se encontraba virando a la izquierda, el patín debía encontrarse ligeramente girado, de manera que el orificio de bloqueo no estaría alineado con el pasador, a resultas de lo cual el patín no se blocó.

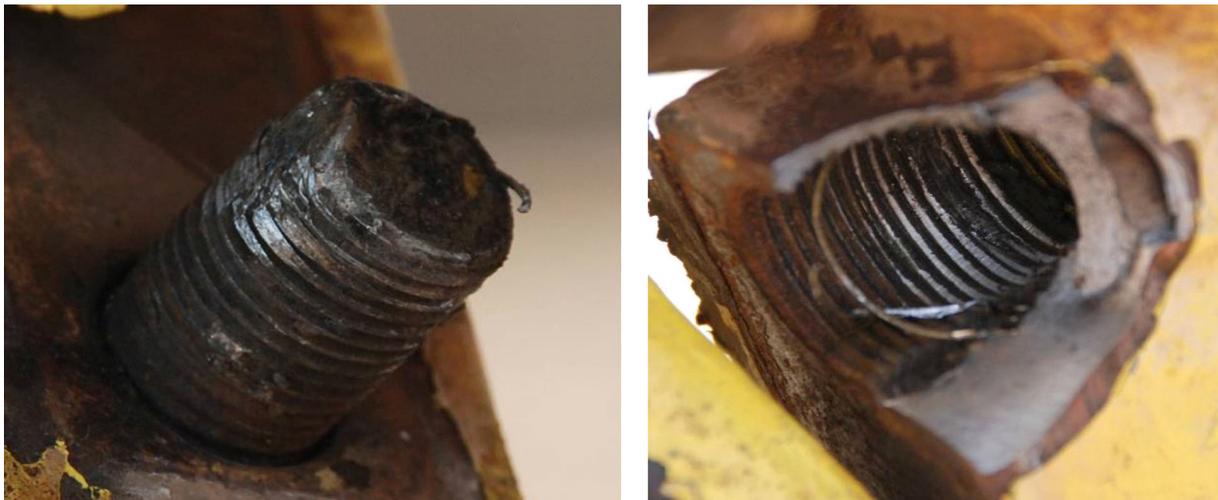
El tornillo trasero permanecía dentro del taladro de la ballesta. Sus hilos de rosca mostraban una gran deformación plástica, incluso con arrancamiento de material, apreciándose así mismo la presencia de fragmentos de hilos de rosca arrancados a la hembra.

El alojamiento roscado de este tornillo en la pieza de sujeción del patín mostraba también daños importantes, que afectaban fundamentalmente a los hilos de rosca.

La superficie de rotura del fragmento desprendido de la pieza de sujeción del patín a la ballesta mostraba características consistentes con una rotura de carácter frágil.

Figura 4. Detalles del tornillo trasero y de su alojamiento

El aspecto de la superficie de rotura de la pieza de sujeción, así como los daños que presentan tanto el tornillo como su alojamiento roscado, evidencian que dicha rotura se produjo por sobrecarga estática, posiblemente debida a una carga considerable, con una importante componente lateral, hacia la izquierda.

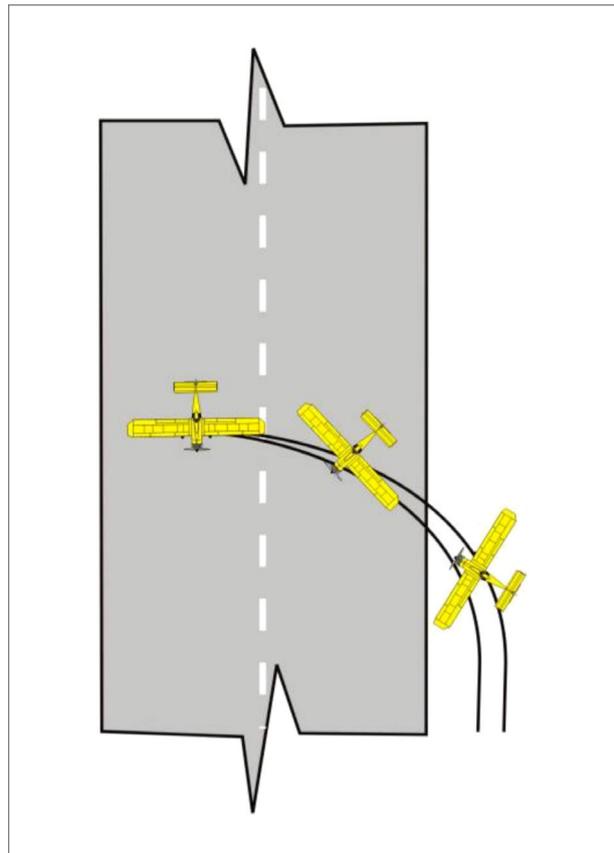
Figura 5. Croquis de la trayectoria y movimiento descritos por la aeronave

En estas circunstancias, el viento existente, que incidía sobre la aeronave ligeramente por su izquierda, junto con el efecto del par motor durante el rodaje debieron contribuir a incrementar el giro de la aeronave, que no debió ser notorio para el piloto, hasta el momento en el que la aeronave comenzó a derrapar, a causa posiblemente de la suavidad del giro en su primera parte, de la poca visibilidad de la zona adyacente a la aeronave que se tiene desde la cabina y de la creencia que tenía el piloto de que estaba puesto el bloqueo del patín de cola.
